# Chronique archéologique 2014 = Archäologischer Fundbericht 2014

Zeitschrift: **Cahiers d'archéologie fribourgeoise = Freiburger Hefte für Archäologie**

Band (Jahr): **17 (2015)**

# Chronique archéologique / Archäologischer Fundbericht 2014

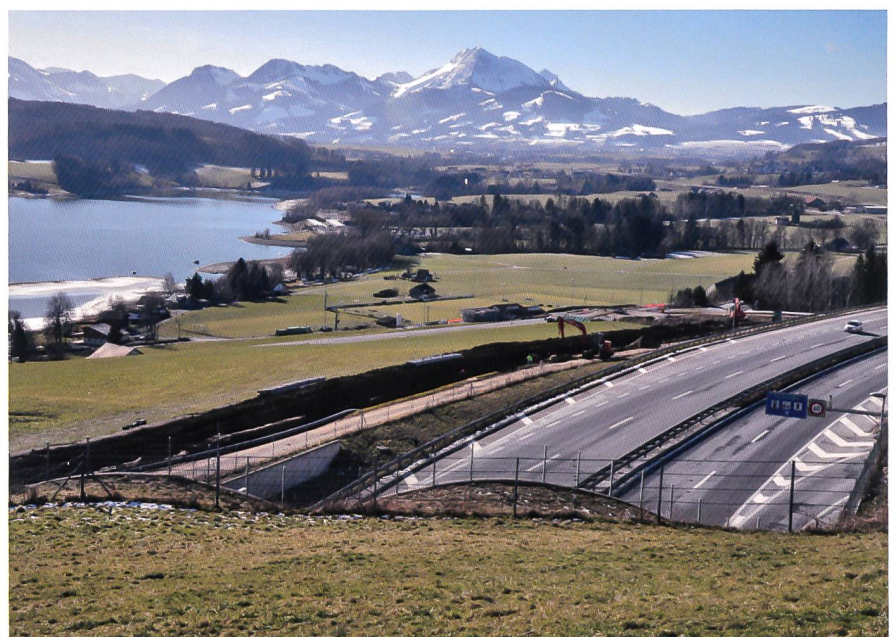
Fig. 2 Avry-devant-Pont/La Fin. La tranchée du gazoduc longeant l'autoroute

Une tranchée de gazoduc (fig. 2) a été creusée entre Gumefens et Avry-devant-Pont, sur le versant sud-ouest, relativement pentu, d'une proéminence qui domine aujourd'hui le lac artificiel de la Gruyère et surplombait jadis le lit de la Sarine.

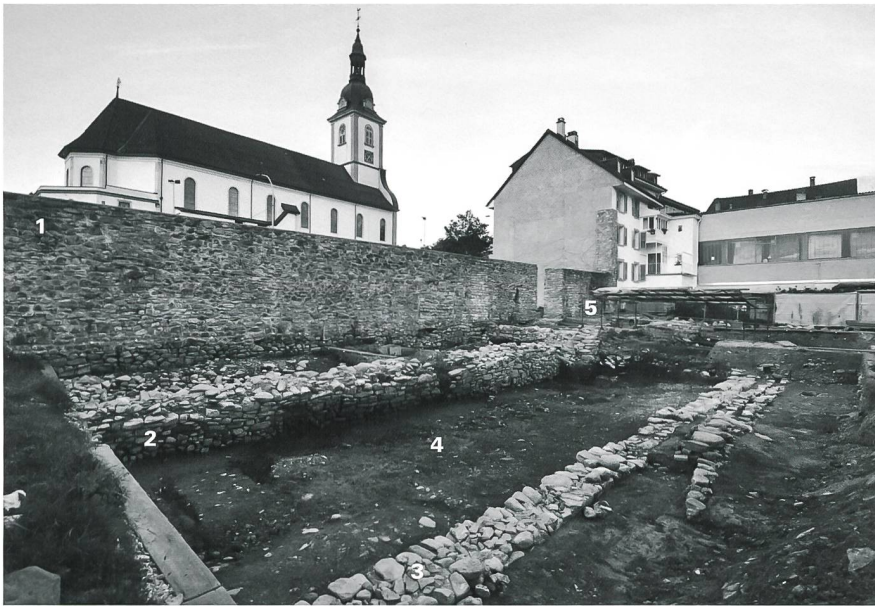
**Fig. 3** Bulle/Rue de la Poterne. La fouille de 2014 avec: 1) le mur d'enceinte; 2) le mur de braie; 3) le mur de contrescarpe; 4) le fossé; 5) l'atelier de potier

La campagne de fouille de 2013 avait permis de comprendre les travaux d'aménagement et d'urbanisation effectués dans la zone au pied de l'église. L'objectif des recherches de 2014 était de fouiller l'ensemble du secteur au nord du mur d'enceinte, de dégager une partie du fossé défensif de la ville médiévale et d'achever la fouille de l'important atelier de potier (surface fouillée environ 670 m<sup>2</sup>; fig. 3).

Jusqu'ici nous supposions que le deuxième mur de fortification (mur de braie) avait été construit bien après l'érection du mur d'enceinte. Sur la base des observations menées sur le terrain, il apparaît que les deux murs de fortification ainsi que la douve sont probablement contemporains.

Le mur d'enceinte, édifié avant 1318 et haut de 8-9 m, a été construit côté ville en tranchée de fondation en paliers avec un ressaut. Il a été certainement édifié en reprenant le tracé des anciens murs de façade des bâti-

Une fois le mur d'enceinte élevé, le chantier s'est poursuivi avec le creusement, dans le substrat naturel, du fossé défensif. Ce fossé présentait un pendage est/ouest, opposé à celui de la pente naturelle, s'approfondissant en direction de la «Porte Dessous» située à l'extrémité nord de la «Grande Rue». Il renforçait ainsi l'un des accès principaux de la ville. Les données archéologiques recueillies nous permettent d'affirmer que le fossé, d'à peine 6 m de largeur, se cantonnait, à cet endroit, entre le mur de braie et le mur de contrescarpe.

Le mur de braie (environ 4-5 m de haut), dont les fondations reposaient directement sur le fond du fossé, en constitue également la paroi méridionale. A la même époque, le mur de contrescarpe, qui servait à stabiliser la paroi nord du fossé, a été faiblement implanté dans le sédiment naturel; conservé sur trois voire quatre assises, il ne devait pas présenter une élévation beaucoup plus imposante.

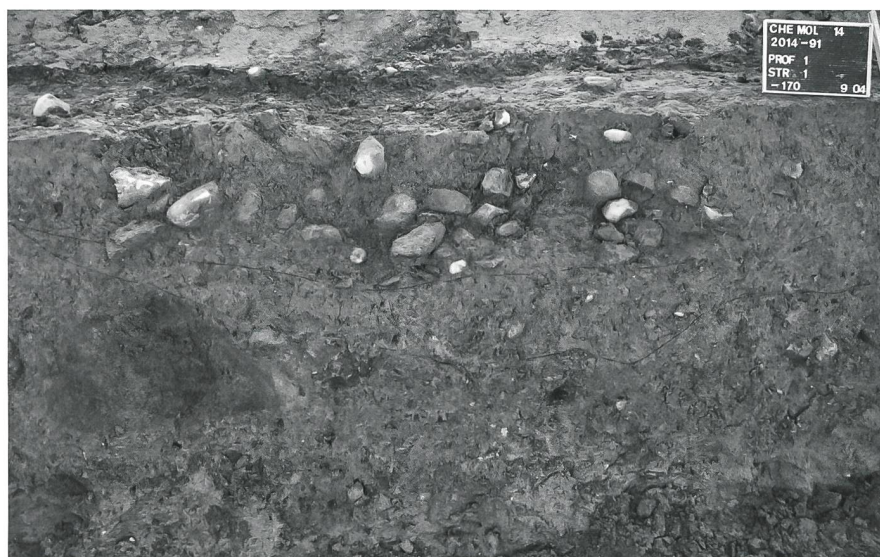
Fig. 4 Chénens/En Molleyres. «Four polynésien» visible en coupe dans la tranchée du gazoduc

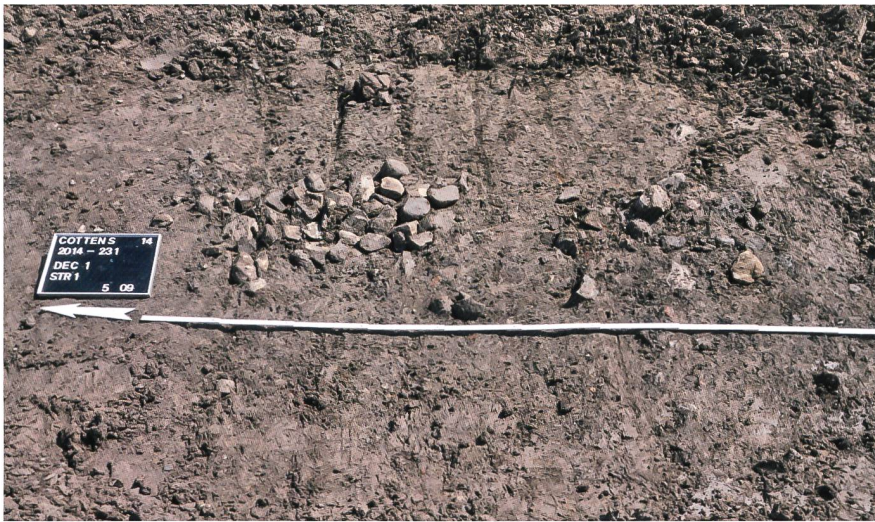
Fig. 5 Cottens/En Bouleyres. Deux foyers, témoins de la présence d'un habitat de l'âge du Bronze

Malgré l'état d'avancée des travaux et l'urgence ambiante, deux foyers presque jointifs ont été repérés et documentés (fig. 5). Ils se

matérialisaient dans un premier temps sous la forme d'une concentration de galets fragmentés au feu, associés à des tessons de céramique. Réparti sur une surface de 2 x 4 m environ, cet ensemble n'était pas sans évoquer une aire de rejet en bordure d'une habitation, ou un vaste foyer à remplissage dense de galets, de type «four polynésien». La poursuite de la fouille a montré qu'il s'agissait en fait de deux foyers en cuvette bien distincts. De forme ovale, leur diamètre oscillait entre 0,6 et 0,8 m et ils étaient encore conservés sur quelque 12 cm de profondeur.

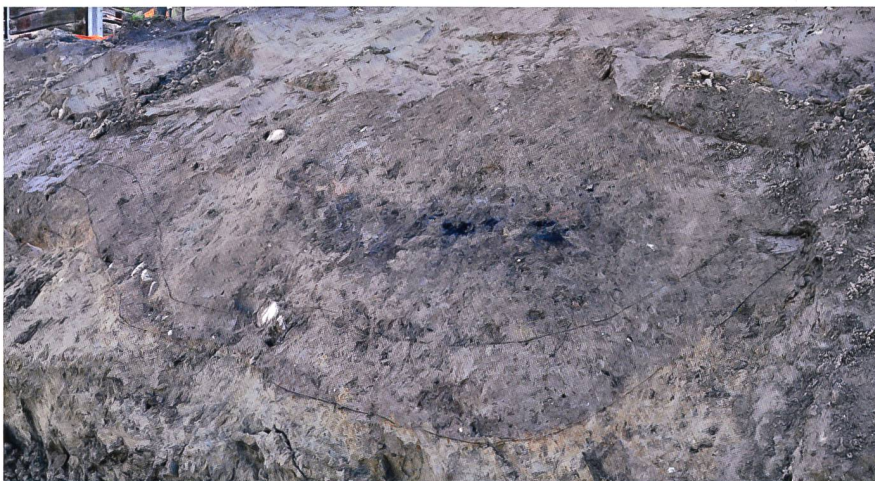
Fig. 6 Courtaman/Brunnmatte. Vue en coupe d'un fond de cabane

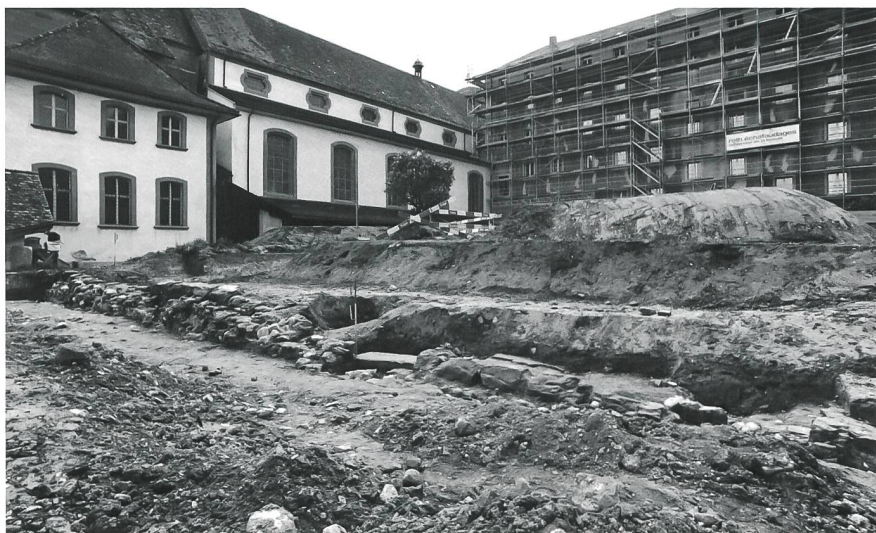
**Fig. 8** Fribourg/Couvent des Cordeliers. Vestiges du mur est de l'aile orientale du couvent, dès 1256; à l'arrière-plan, l'église et le couvent de 1712-1725, surélevé en 1938

ouest, appartient manifestement aux premières étapes de construction du couvent (dès 1256), et il était probablement achevé ou en voie d'achèvement en 1281, à l'occasion de la tenue du grand chapitre des frères mineurs de la province de Haute-Allemagne à laquelle était attaché le couvent de Fribourg. Le bâtiment n'était alors doté que d'un seul niveau; ce n'est qu'à partir de l'achèvement de l'église au début du XIV<sup>e</sup> siècle qu'il sera doté de deux étages sur rez-de-chaussée. Ce mur de façade, dont la base n'a pas été atteinte, se confondait avec le mur de soutènement côté Sarine. Le mur de soutènement actuel n'est pas antérieur à 1732/1733, car il est aligné sur la façade est du grenier de ville voisin (place Notre-Dame 14-16), qui a été reconstruite à cette date suite à un éboulement. La façade orientale de l'ancien couvent a subi une importante réfection, son parement côté Sarine a été entièrement repris, manifestement au XVI<sup>e</sup> ou au XVII<sup>e</sup> siècle au vu de la nature du mortier ainsi que de la présence de fragments de briques et de carreaux de sol. Simultanément à cette réfection, une porte a été percée côté Sarine dans le tiers nord du tronçon mis au jour. Les faibles portions de sol dégagées à l'intérieur de l'ancienne aile orientale n'ont pas permis d'en déterminer les subdivisions; tout au plus a-t-on pu observer les restes d'un dallage dans le tiers sud et un sol de carreaux de terre cuite au nord, manifestement lié aux travaux de réfection.

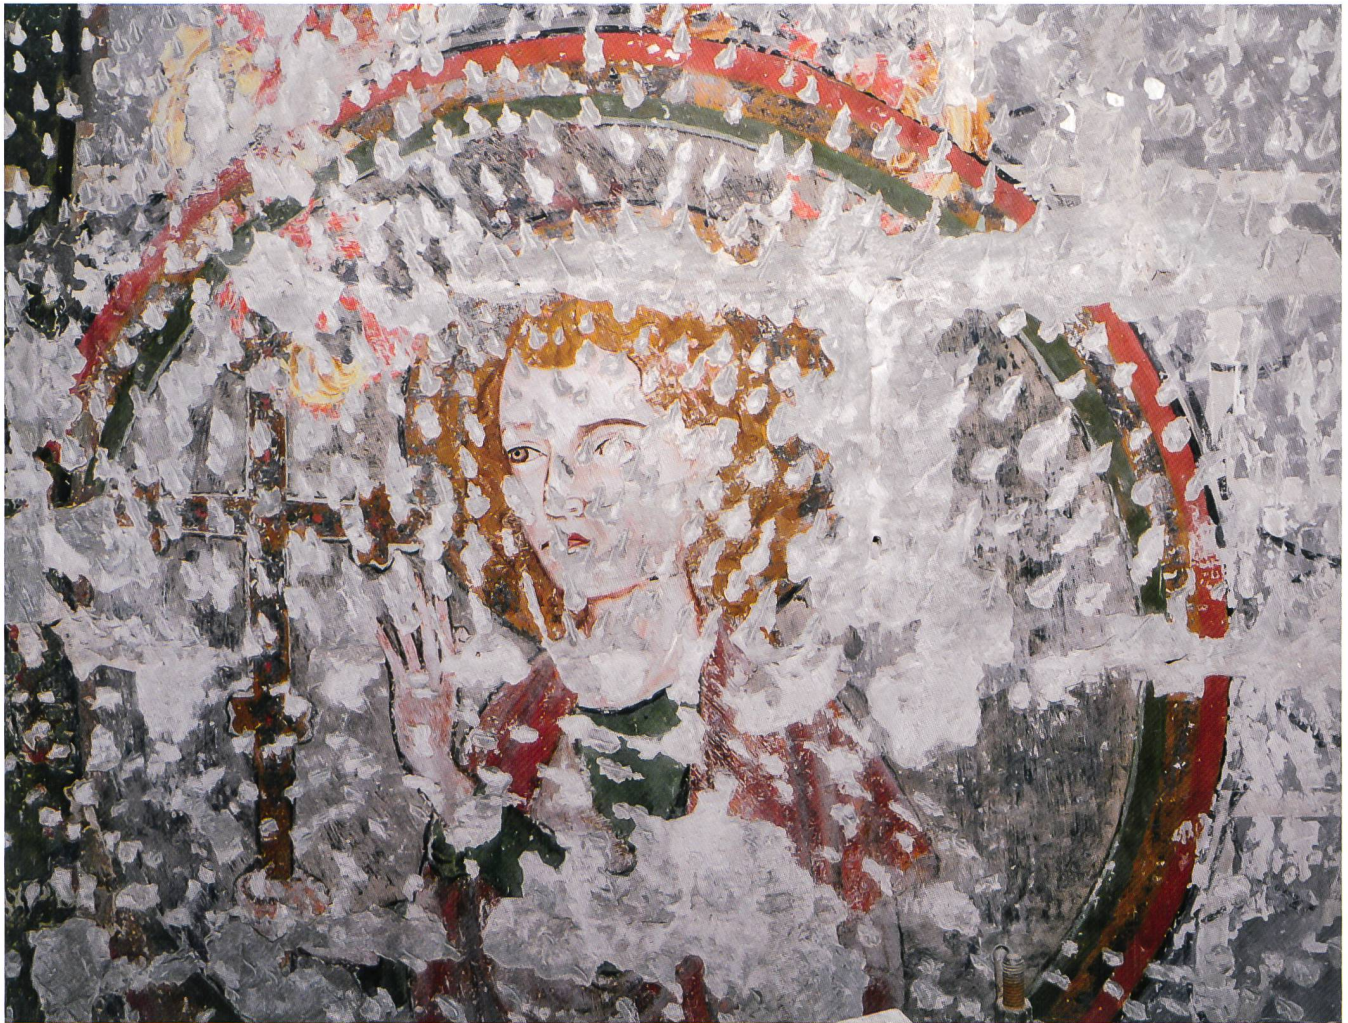
Fig. 9 Fribourg/Eglise Saint-Maurice. Détail du décor peint découvert au sud du chevet, XIV<sup>e</sup> siècle

sacristie sud était non seulement postérieure à la construction du mur sud du chœur, mais également au plus ancien décor peint conservé. Ce décor, de faux appareil à larges joints blancs sur fond gris, est rehaussé à l'est, en tout cas dans le chevet, d'une tenture simulée faisant état d'une alternance de bandes verticales rouge-rose et vertes rehaussées de rinceaux de feuillages; cette tenture, qui court à la base des murs jusqu'à la naissance des fenêtres, est surmontée d'au moins un médaillon polychrome portant le buste d'un ou d'une sainte, enserré dans un polylobe (fig. 9). Des observations minutieuses ont révélé l'extraordinaire qualité de cette peinture qui arbore des rehauts de feuilles d'étain ou d'argent. Des rehauts similaires sont présents sur le décor découvert en 2012 à la cathédrale Saint-Nicolas (mur oriental du bas-côté nord, derrière un autel baroque); datée de la première moitié du XIV<sup>e</sup> siècle, cette peinture murale offre des analogies avec le décor de l'église Saint-Mau-

rice. Ce dernier, bien qu'il soit antérieur à la sacristie sud, datée de la seconde moitié du XV<sup>e</sup> siècle, n'apporte guère de précision chronologique pour la datation des différentes étapes de construction; quoi qu'il en soit, il a probablement été réalisé avant l'achèvement de l'église, comme celui de Saint-Nicolas.

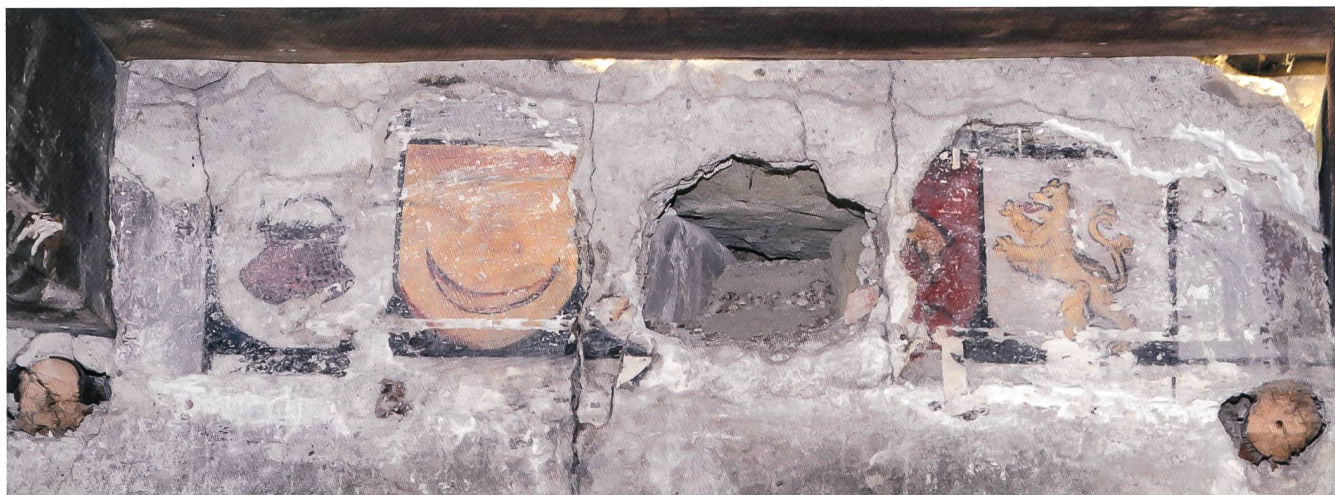
**Fig. 11** Fribourg/Stalden 6. Détail du décor peint (deuxième phase, XVII<sup>e</sup> siècle) du premier étage côté Sarine: armes fantaisistes, à droite peut-être celles de la famille Kessler

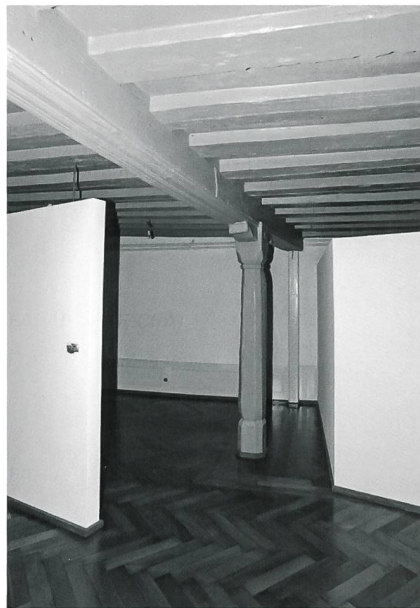
Fig. 12 Fribourg/Stalden 10. La salle du premier étage datée vers 1546 après les transformations

Les observations faites au premier étage ont montré que la distribution intérieure n'avait pas subi de remaniement majeur depuis le XVI<sup>e</sup> siècle. On y accède de l'extérieur par une porte percée au nord de la façade sur rue (est) et desservie par quelques marches, qui débouche sur un couloir longeant le mur mitoyen nord contre lequel est plaqué l'escalier d'accès au deuxième étage. Ce couloir assure également la distribution des pièces de l'étage: une grande salle à l'est côté rue,

au centre une cuisine dont l'âtre était plaqué à la cloison du couloir et, côté jardin, deux pièces. La cuisine et les pièces arrière étaient couvertes de poutres à solives simplement équarries, alors que la salle sur la rue a été dotée d'un plafond aux solives resserrées et aux entrevous constitués de madriers qui étaient disposés parallèlement aux poutres, elles-mêmes alignées sur les murs mitoyens (fig. 12). Ce solivage a été renforcé dès l'origine par un sommier richement mouluré; tous deux ont reçu plusieurs décors successifs, mal conservés. Il ne subsistait aucune trace de décor sur la cloison à pans de bois du couloir, par contre de maigres vestiges étaient conservés à l'ouest et au sud, autour d'un placard mural à fond évidé aménagé dans le mur mitoyen. A l'est de cette niche, une fenêtre murée est apparue; elle révèle que la façade de la maison voisine (Stalden 12) était située plus en retrait de la chaussée au XVI<sup>e</sup> siècle et qu'elle était probablement alignée sur celle du Stalden 14, dont la façade actuelle date du milieu du XVI<sup>e</sup> siècle. Tous ces aménagements remontent à la reconstruction de 1546. Il est probable que la grande salle servait alors de réfectoire, les réunions de l'abbaye des cordonniers devant se tenir au deuxième étage chauffé par un poêle en fonte dont deux taques sont conservées au Musée d'art et d'histoire; ce poêle devait être supporté par le massif de maçonnerie occupant l'angle nord-

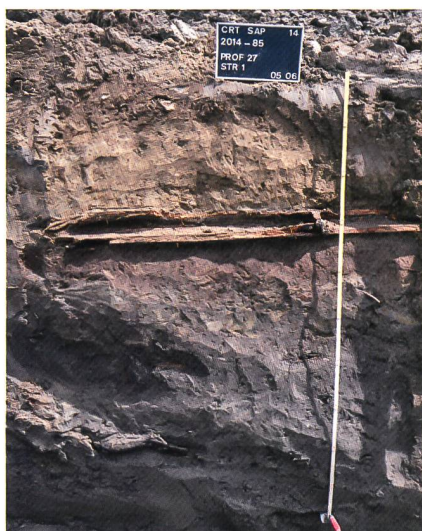
Fig. 13 Le Crêt/Sapaley. Canalisation en bois recoupée par les travaux

Le suivi des travaux d'adduction d'eau qui longeait l'actuelle route cantonale Vaulruz – Le Crêt ont mis en évidence, au lieu-dit Sapaley dans la localité de Le Crêt, au nord d'une zone dépressionnaire marécageuse (560 933 / 162 431 / 900 m), la présence d'une couche de limon gris charbonneux, légèrement argileux, qui contenait de petits nodules de terre cuite et des éclats de tuiles romaines n'excédant pas 5 cm de longueur. En outre, un bloc de quartzite entier (50 cm de longueur) placé de chant était parfaitement scellé dans cette séquence qui mesurait une trentaine de centimètres d'épaisseur. La présence de cet élé-

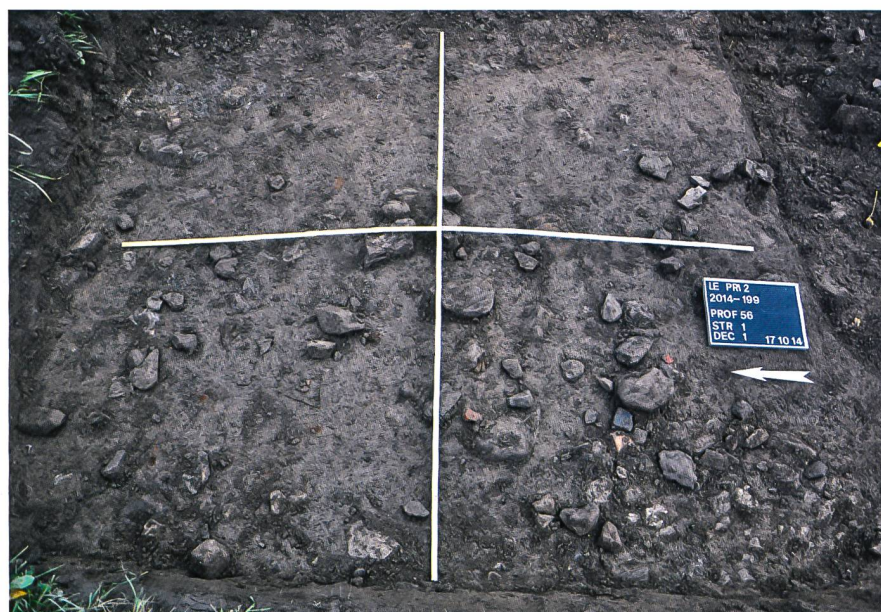
**Fig. 15** Lentigny/Les Prilles 2, point 1. Structure romaine, avec nombreux éléments lithiques, fragments de tuile et nodules de terre cuite

menter une couche archéologique très localisée, attribuable à l'époque romaine d'après le matériel qu'elle contenait. L'élargissement de l'excavation a permis de reconnaître une structure en creux de plus de 4 m<sup>2</sup> qui mesurait 0,2 m de profondeur (fig. 15). D'emblée, la fréquence des éléments lithiques fragmentés

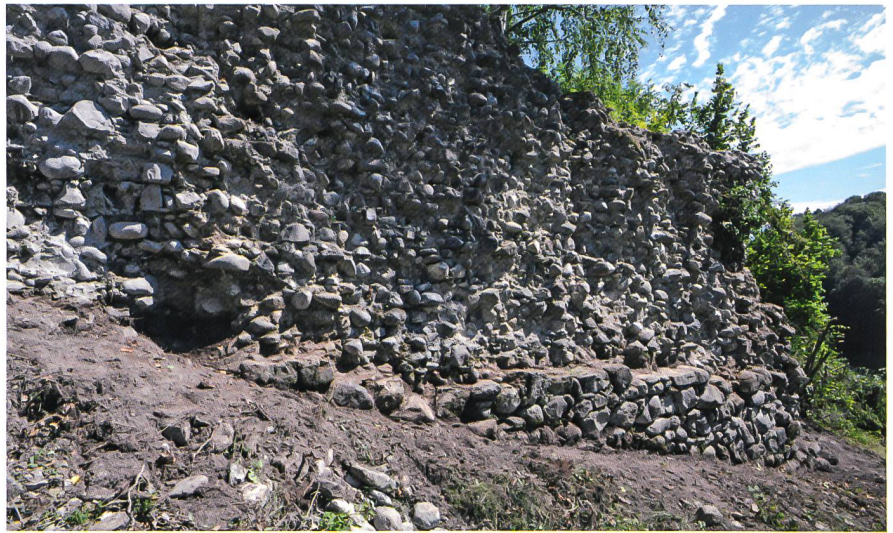
Fig. 16 Montagny-les-Monts/Pré-de-l'Étang. Tronçon de l'enceinte du XII<sup>e</sup> siècle au sud-est du donjon, après nettoyage

tagny, ceux-ci ont également permis de faire d'intéressants constats. L'enceinte est antérieure à la tour, y compris sa face plane, parementée de tuf sur ses deux côtés et en partie noyée dans la base de la tour. Cet élément rectiligne, qui a donné sa forme si particulière au donjon de Montagny, appartient manifestement à une construction antérieure, probablement une tour quadrangulaire. Cet ouvrage en tuf s'inscrit dans une phase de construction qui a aussi vu le dédoublement de la muraille primitive par un appareil de gros boulets relativement mince (moins de 1 m), mais dont la faiblesse était compensée par l'escarpement du site. Après avoir été dédoublée, la muraille a été surélevée lors de la construction de la tour dès 1277. La première enceinte remonte assurément au XII<sup>e</sup> siècle, mais est-ce celle qui aurait été érigée par Conrad de Montagny lors de la création de la seigneurie en 1146, ou le site avait-il déjà été fortifié avant la subdivision de la seigneurie de Belp dont est issue la famille de Montagny? La question reste ouverte, et seules de grandes fouilles archéologiques pourraient fournir quelques éléments de réponse. Quant à la muraille, enserrait-elle déjà tout l'éperon ou seulement la butte sur laquelle se dresse la tour du dernier tiers du XIII<sup>e</sup> siècle? Les prochains défrichements à venir permettront certainement de répondre à cette deuxième question.

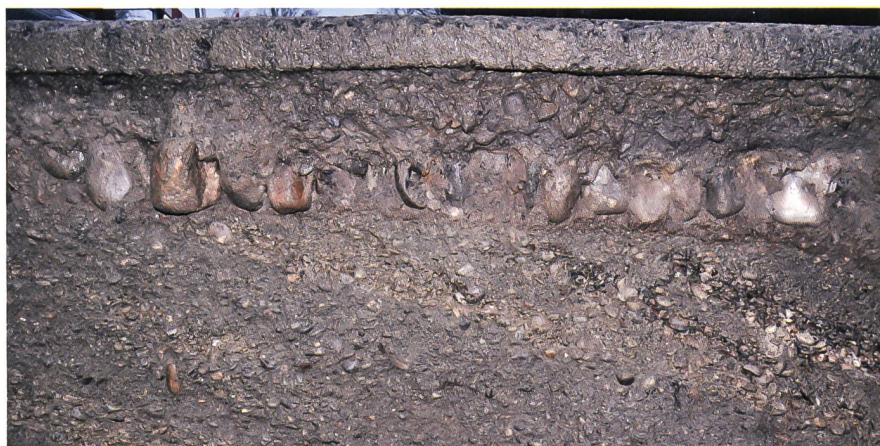
Abb. 17 Murten/Lausannestrasse. Alte Strassenpflasterung unterhalb der modernen Strasse

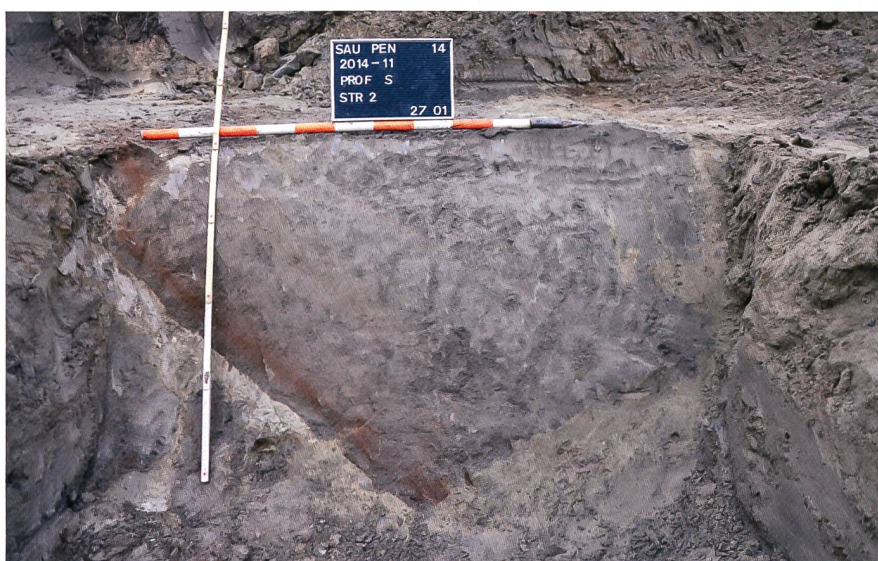
**Fig. 22** Saint-Aubin/Sous-Pendu. Vue en coupe de la seconde fosse mise au jour

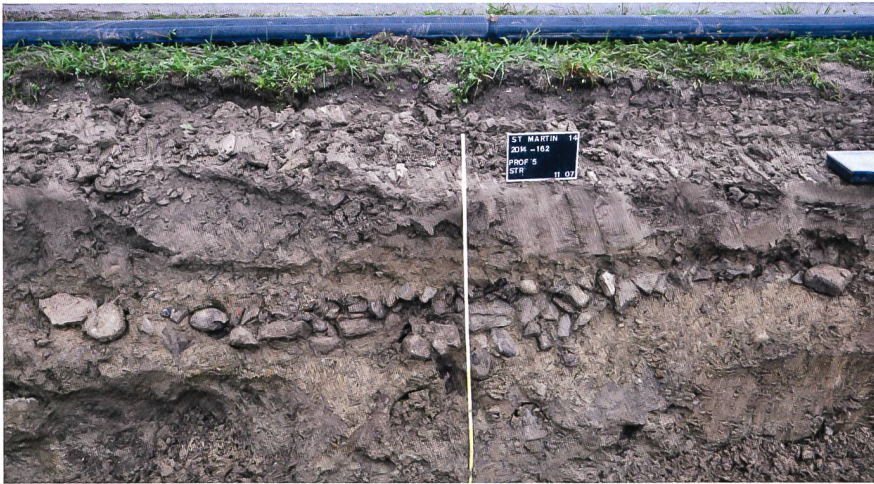
Fig. 23 Saint-Martin/La Perrausa. Ancienne voie mise au jour lors de travaux d'adduction d'eau

La présence dans le radier de petits fragments de tuiles dont un morceau d'*imbrex* interpelle quant à l'origine de cette voie qui est signalée sur les cartes du milieu du XIX<sup>e</sup> siècle (cartes Stryiński et Siegfried). (hv)

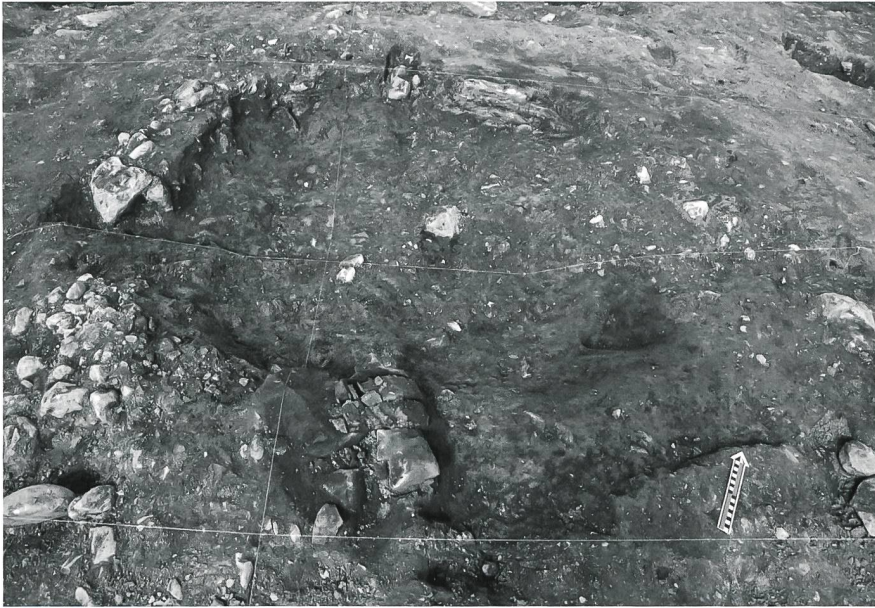
**Fig. 24** Vuisternens-en-Ogoz/L'Areyna. Grande fosse vidangée avec foyer surcreusé dans sa partie orientale
