Chronique archéologique 2015 = Archäologischer Fundbericht 2015

Objektyp: **Group**

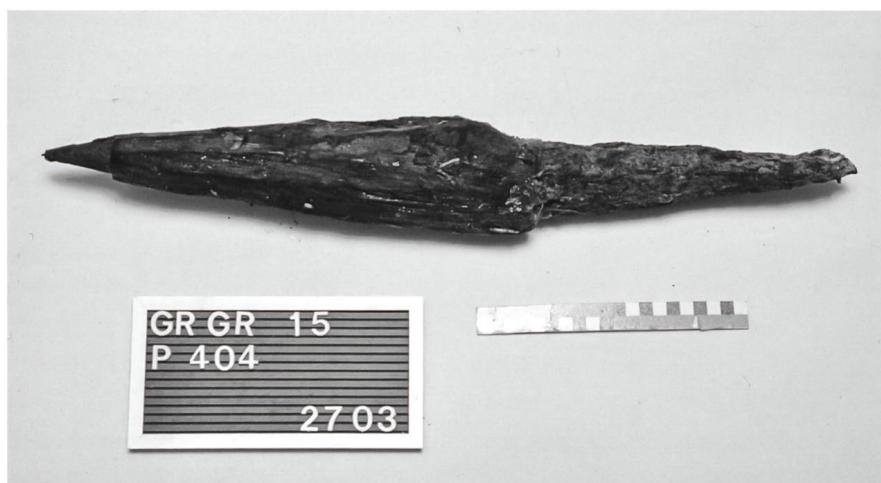
Abb. 16 Greng/Grengspitz. Von der Erosion stark betroffener Pfahl des Seeuferdorfes

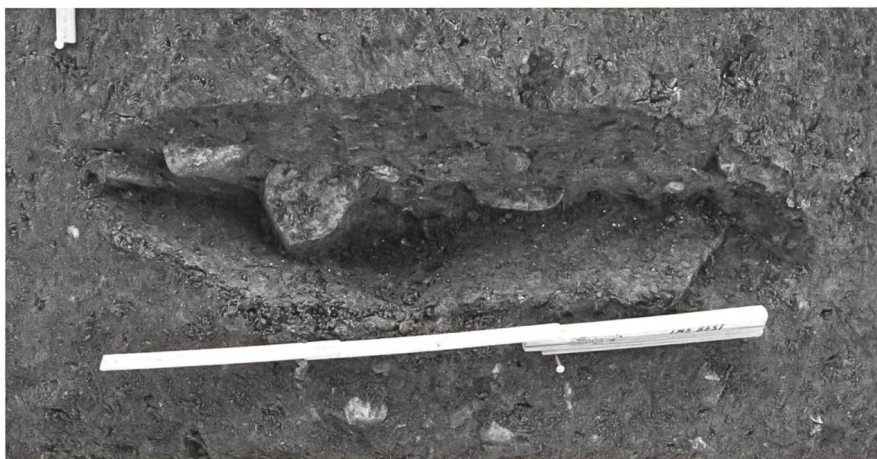
Abb. 18 Murten/Louis d'Affry-Weg 6. Boden eines grossen Keramikgefässes auf der Sohle einer Grube
