La chapelle de Puidoux : étude historique et archéologique

LA CHAPELLE DE PUIDOUX

ÉTUDE HISTORIQUE ET ARCHÉOLOGIQUE

PRÉFACE ET
RAPPORT DE RESTAURATION
CLAUDE JACCOTTET

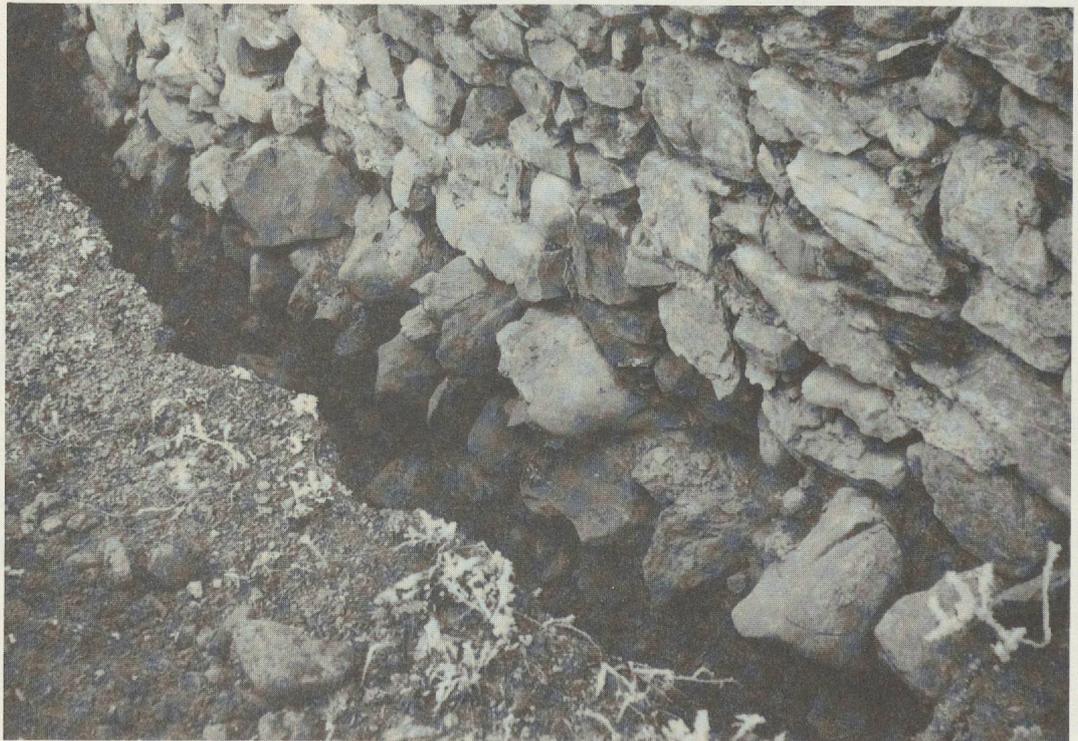
Figure 10
Mur Nord: fondations de la première église.
