Développement de l'insula

Zeitschrift: **Cahiers d'archéologie romande**

3. DEVELOPPEMENT DE L'INSULA

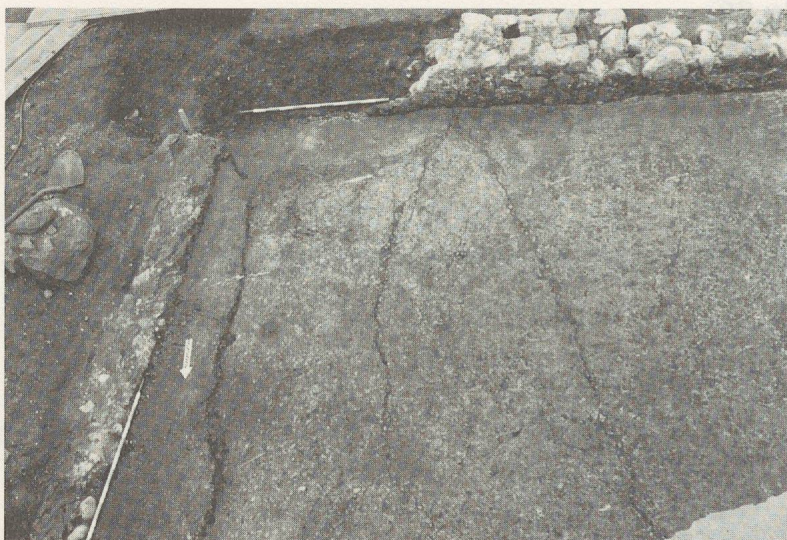
Fig.29. Zone A: bâtiment nord, vue de la salle S.1 (état 3B).

aménagé au-dessus de la canalisation nord-sud (312), il divise le bâtiment en deux salles quasi-symétriques, de 9.90 x 6.30 m (33 x 21 pieds) pour la salle S.1, et de 9.90 x 6 m (33 x 20 pieds) pour la salle S.2. Le sol en béton de ces nouvelles salles recouvre les subdivisions de la phase précédente (fig.29).

LES SOLS (fig.29)

Hormis les sols de terre battue de l'état 3A, les salles de la *domus* ont été équipées de sols en béton de chaux reposant sur un radier de boulets surmonté d'une couche de finition en gravier calcaire damé et lissé.
