L'église Saint-François aux XIXe et XXe siècles

Zeitschrift: **Cahiers d'archéologie romande**

L'ÉGLISE SAINT-FRANÇOIS AUX XIX^e ET XX^e SIÈCLES

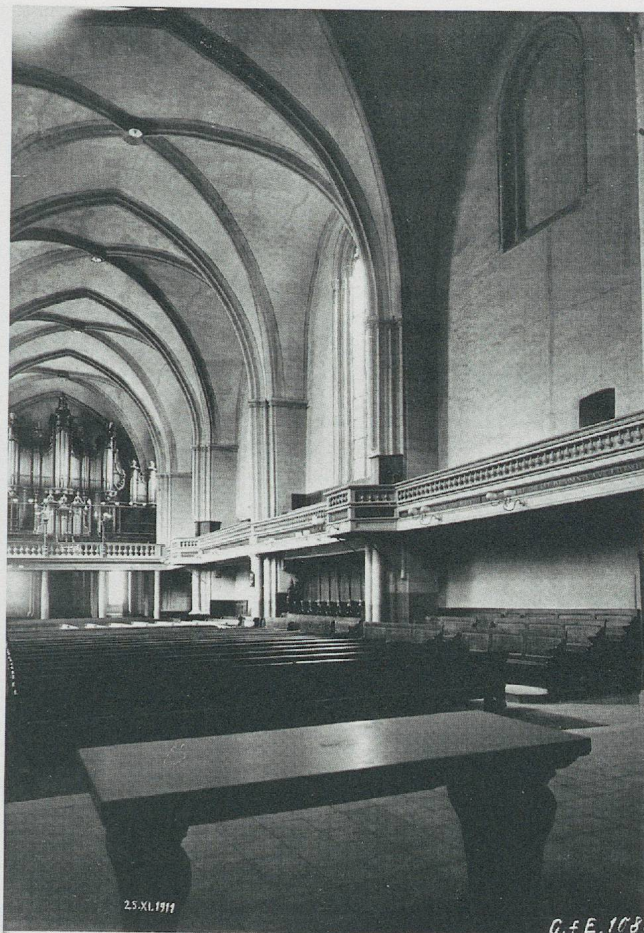
Fig. 50
Anonyme
Eglise Saint-François. Nef. Intérieur. Vue de la paroi nord, en direction de l'ouest, novembre 1911.

Aucune vue générale de l'intérieur, antérieure à 1911, ne rend compte de l'état de lieux. L'intérieur a déjà subi plusieurs modifications qui en transforment la perception. Contre la paroi ouest, l'orgue de Samson Scherer de 1776-1777, restauré et agrandi en 1865-1867 par la maison Walcker, est placé sur la tribune construite d'après les plans de Gabriel Delagrangé, prolongée en 1824 par Jean-Siméon Descombes. Les galeries courant le long du mur septentrional de la nef datent de la fin du XVII^e siècle. Parois et voûtes sont recouvertes d'un badigeon uniforme, posé en 1891. Les bancs sont contemporains. L'éclairage électrique qui a nécessité en 1911 le percement des clés de voûtes suscite l'ire de l'archéologue cantonal, Albert Naef qui, mis devant le fait accompli, clame ironiquement *la lumière est superbe, il fait plus clair de nuit que de jour*. (AFMH: B 1101. Photo AFMH)
