# État 1 : l'établissement tibérien (vers 29 ap. J.-C.)

Zeitschrift: **Cahiers d'archéologie romande**

Band (Jahr): **103 (2006)**

## IV État 1. L'établissement tibérien (vers 29 ap. J.-C.)

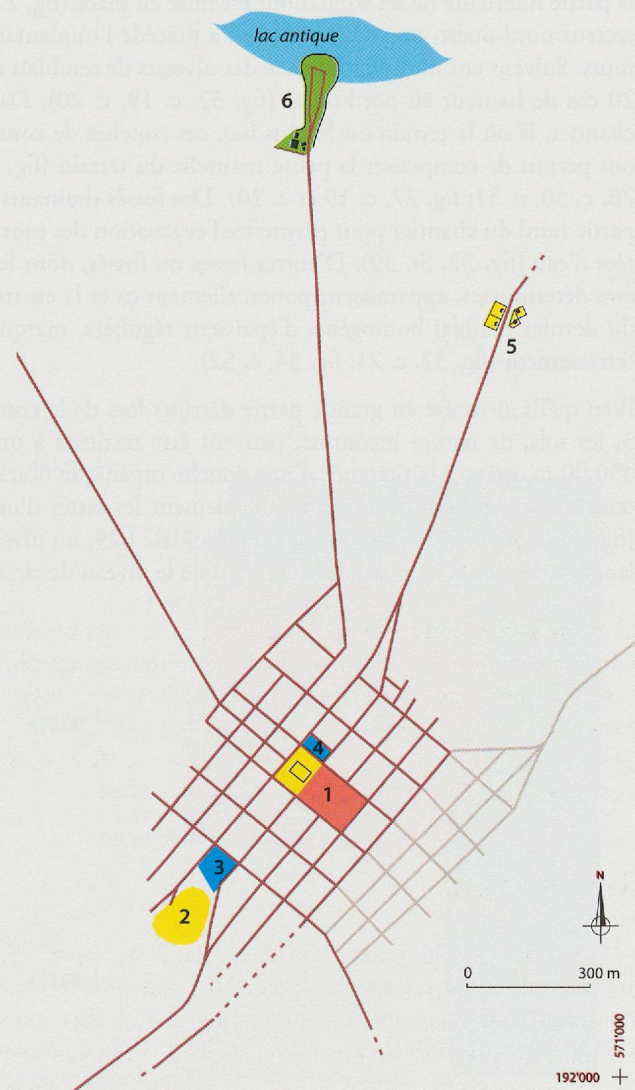
Fig. 31

Plan schématique du réseau orthogonal des rues d'Aventicum, avec la localisation des principaux monuments aménagés durant la première moitié du 1<sup>er</sup> s. ap. J.-C.

- 1 forum  
(premier état d'époque tibérienne?)
- 2 zone des sanctuaires  
(dès La Tène D1)
- 3 monument de l'insula 19  
(vers 29 ap. J.-C.)
- 4 thermes de l'insula 23  
(milieu du 1<sup>er</sup> s. ap. J.-C.)
- 5 ensemble cultuel et funéraire  
d'En Chaplix (dès c. 15/10 av. J.-C.)
- 6 port  
(dès 5/6 ap. J.-C.)

Cette interprétation peut être proposée à titre d'hypothèse pour le monument de l'insula 19. L'agglomération semble s'être développée à l'époque augustéenne tardive à côté d'un secteur religieux préexistant. Les thermes de l'insula 19 ont peut-être été construits près des sanctuaires pour équiper la ville de son premier complexe thermal public, lequel offrait également des infrastructures permettant aux nombreux fidèles venus participer aux fêtes et aux rassemblements religieux de suivre les rituels dans des conditions optimales. Cette double fonction pourrait expliquer les dimensions importantes de l'établissement. De plus, la construction d'un tel monument à l'entrée de l'agglomération, près des sanctuaires, permettait aux autorités d'Aventicum de concrétiser leur volonté de doter la nouvelle capitale de cité d'infrastructures dignes de son statut, telles que le premier état du forum édifié à la même époque. C'est vers le milieu du I<sup>er</sup> s. ap. J.-C., que les instances dirigeantes ont décidé de la création d'un nouvel édifice thermal au cœur même de la cité cette fois-ci, dans l'insula 23, à proximité immédiate du forum<sup>39</sup> (fig. 31).

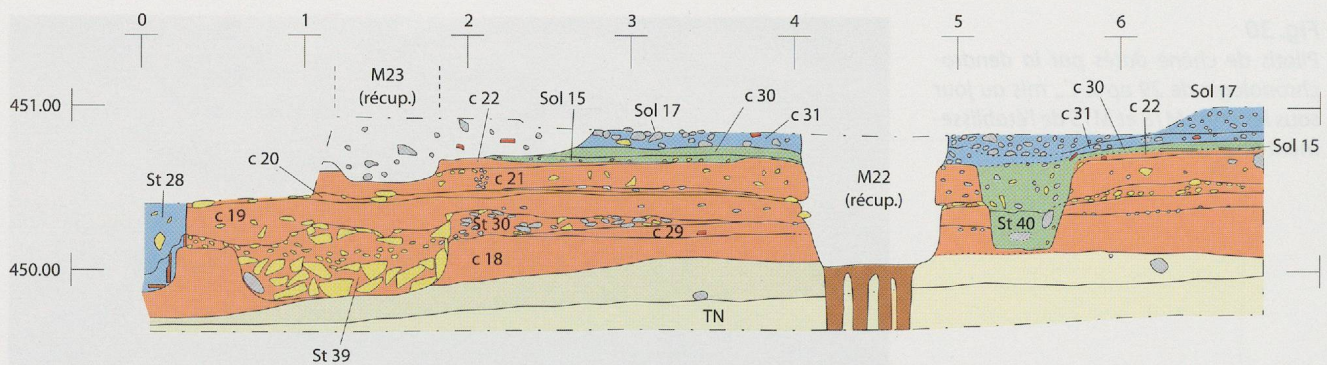
**Fig. 32**

Coupe stratigraphique dans les locaux L26 et L27. Situation: fig. 28.

C 18 à 21, c 29, St 30 : niveaux constitués essentiellement de mortier de chaux, de tuileau, de graviers et de déchets de pierres taillées, en alternance avec des remblais formés par le creusement des tranchées de fondations des murs.

St 39 : fossé drainant creusé et remblayé en cours de chantier.

C 22 : résidus du niveau de circulation. Couche homogène de limon noirâtre légèrement sableux, contenant des petits fragments de terre cuite.

St 40 : fossé drainant, à l'origine couvert, en fonction durant l'état 1 et désaffecté à l'état 2.

Sol 15 : niveau de travail constitué de mortier de chaux et de déchets de pierres taillées.

C 30 : résidus du niveau de circulation. Couche homogène de limon noirâtre légèrement sableux, contenant des petits fragments de charbon et de terre cuite.

C 31 : niveau de travail correspondant au démantèlement des maçonneries des états 1 et 2 et à la construction des maçonneries de l'état 3.

Sol 17 : résidus d'un radier de sol de circulation.

Les premiers niveaux tibériens sont liés au chantier de construction qui a débuté par l'installation d'un remblai d'épaisseur variable (entre 20 cm et 40 cm)<sup>5</sup>. C'est au sommet de ce dernier que la plupart des tranchées d'implantation des murs ont été creusées, que des pilotis de chêne ont été implantés par endroit et que les premières fondations ont été maçonnées (fig. 32, c. 18, c. 29, St. 30; fig. 33, c. 49, sols 20/23, c. 47). C'est à partir de ce niveau également que la future piscine est excavée et que la partie inférieure de ses fondations est mise en place (fig. 27, c. 29A et B). Dans le secteur nord-ouest, un second remblai a précédé l'implantation des fondations des murs. Suivent ensuite en alternance des niveaux de remblais et de travail sur environ 20 cm de hauteur au nord-ouest (fig. 32, c. 19, c. 20). Dans la zone nord-est du chantier, là où le terrain est le plus bas, ces couches de construction, plus épaisses, ont permis de compenser la pente naturelle du terrain (fig. 33 et fig. 34, c. 48, st. 78, c. 50, c. 51; fig. 27, c. 19 et c. 20). Des fossés drainants ont été creusés dans la partie nord du chantier pour permettre l'évacuation des eaux de pluie et des remontées d'eau (fig. 32, St. 39). D'autres fosses ou fossés, dont les fonctions ne peuvent être déterminées, apparaissent ponctuellement çà et là en stratigraphie. Le sommet du dernier remblai homogène, d'épaisseur régulière, marque la fin des travaux de terrassement (fig. 32, c. 21; fig. 34, c. 52).

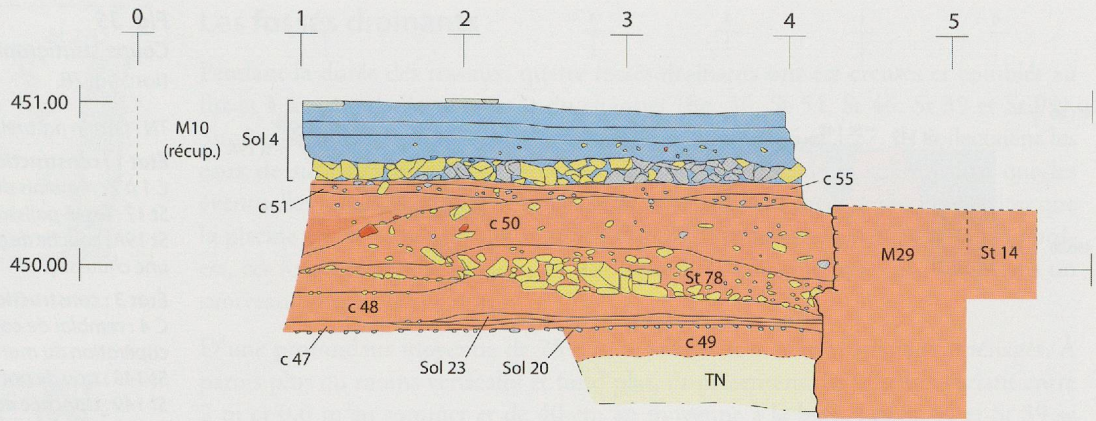
**Fig. 33**

Coupe stratigraphique dans L23, à l'arrière de l'abside de la piscine tibérienne. Situation: fig. 28.

C 49, sol 20 : vestiges d'une occupation du site antérieure à la construction de l'état 1 ou premiers niveaux de construction de l'état 1. Sol 20 : alignement de galets et de cailloutis indurés.

C 47-48, 50-51, 55, sol 23, St 78 : niveaux constitués essentiellement de mortier de chaux, de tuileau, de graviers et de déchets de pierres taillées, ainsi que de remblais formés par le creusement des tranchées de fondations des murs.

Sol 4 : sol du frigidarium L2.

stratigraphique de l'édifice tibérien se trouve amputée d'une quantité importante d'informations. Dans ces deux zones, les seuls niveaux conservés de l'époque tibérienne correspondent aux couches de construction du bâtiment (fig. 33).

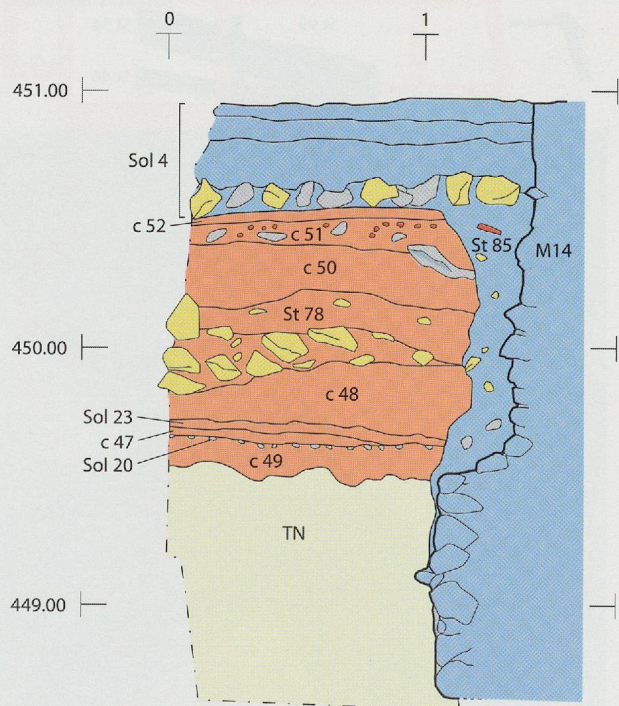
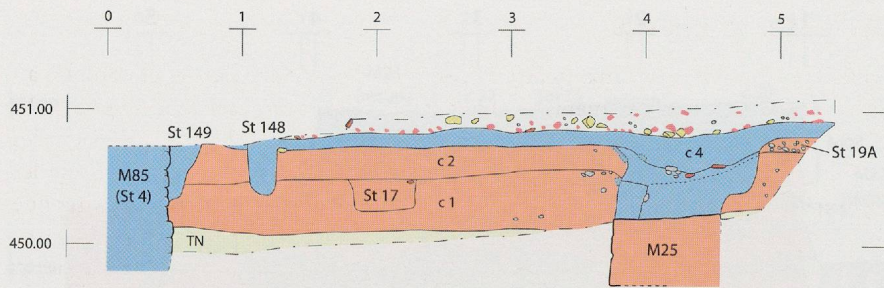
**Fig. 35**

Coupe stratigraphique dans L29. Situation: fig. 28.

C 1 à 2 : remblais de construction.

St 17 : fossé-palissade, parallèle à M25.

St 19A : couche de gravier damé constituant une chaussée.

C 4 : remblai de construction scellant la récupération du mur M25 des états 1 et 2.

St 148 : trou de poteau.

St 149 : tranchée de fondation du mur M85.

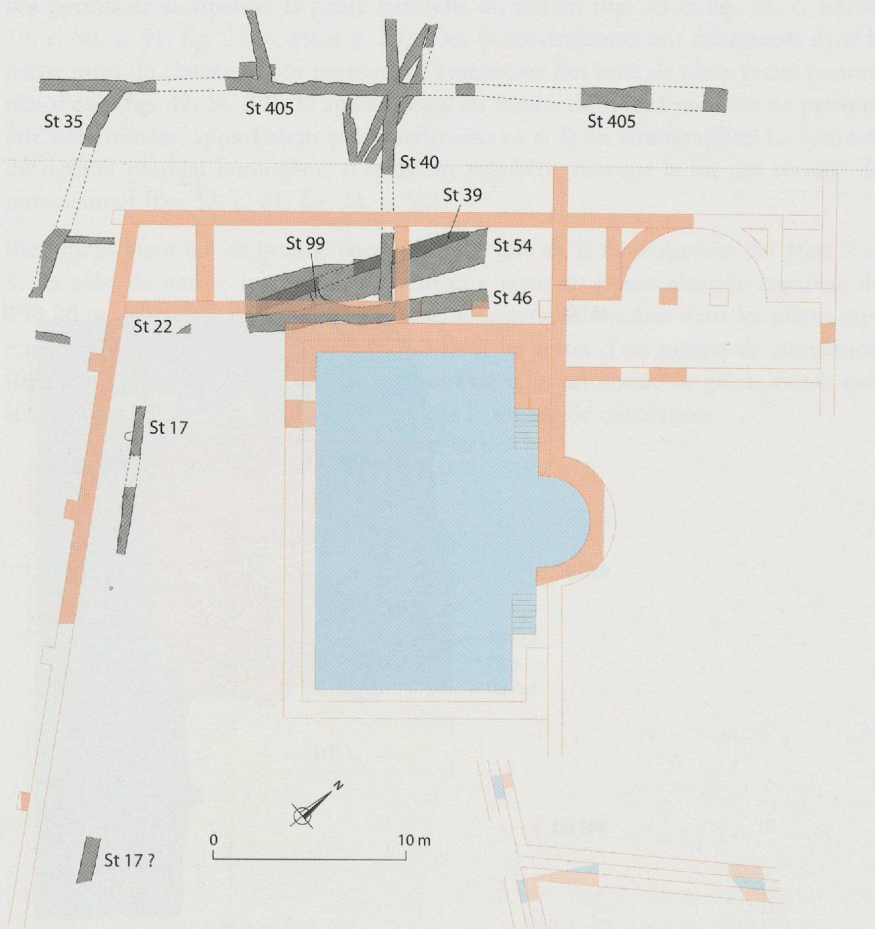
**Fig. 36**

Plan de situation des fosses et fossés liés à la construction de l'état 1.

Pendant la durée des travaux, quatre fossés drainants ont été creusés et comblés au fur et à mesure de l'avancement du chantier (fig. 36, St 54, St 46, St 39 et St 99). Situés en amont de la future piscine, sous les locaux L26 et L27, ils collectaient les eaux de surface en provenance notamment du sommet de la colline ainsi que les éventuelles remontées d'eau et les évacuaient à l'extérieur du chantier pour éviter que la piscine en construction soit inondée (fig. 27). Accusant un pendage vers le nord-est, ces fossés conduisaient l'eau en direction de la voie publique, peut-être dans un caniveau bordant la rue nord.

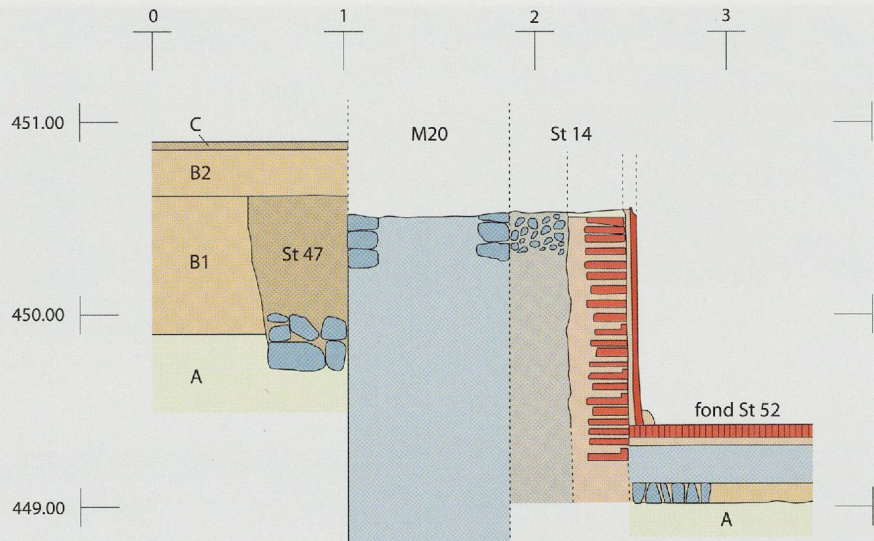
Fig. 45

Établissement tibérien. Drain (St 47) longeant le parement extérieur nord (M20) de la piscine. Vue est.

Une fois les murs de la piscine construits, un système de drainage et d'étanchéité périmétrique (St 47) a été installé à l'extérieur du bassin, le long des parois. Il permettait

à l'eau et à l'humidité sous-jacentes de ne pas stagner autour du bassin, et empêchait toute infiltration d'eau contre les parois, protégeant ainsi ces dernières de manière efficace. L'étanchéité St 47 se présente sous la forme d'un fossé à parois verticales et à fond plat (fig. 44). D'une largeur régulière de 30 cm à 40 cm pour une profondeur de 1 m, il est accolé aux murs nord et ouest de la piscine et probablement au mur sud. Son fond est comblé de boulets, de fragments de grès et de pierres calcaires sur environ 30 cm de hauteur, lesquels sont ensuite surmontés d'une épaisse couche d'argile très grasse, imperméable (fig. 44 et 45). L'utilisation d'argile renforçant l'étanchéité et l'isolation des bassins n'était pas rare à l'époque romaine. Ce matériau était parfois présent non seulement le long des parois des structures hydrauliques, mais également au-dessous, constituant ainsi un véritable cuvelage<sup>12</sup>.

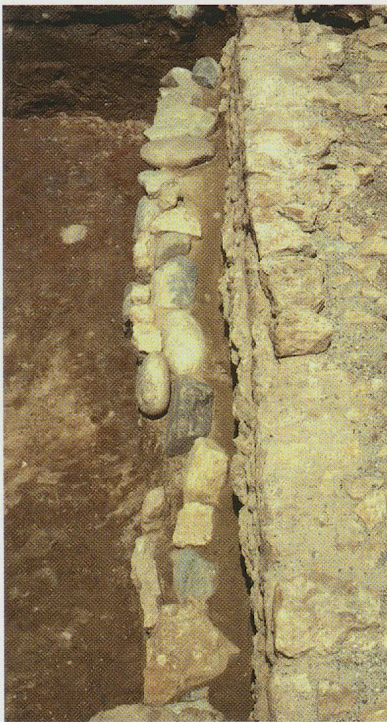
Fig. 44

Établissement tibérien. Coupe schématique restituée de la piscine avec le dispositif de drainage externe (St 47), l'étanchéité interne (St 14) et le fond revêtu d'un opus spicatum (St 52).

- A terrain naturel
- B1 niveaux de travail liés à la construction de la piscine et aux maçonneries de l'état 1
- B2 remblais d'égalisation avant la pose des sols
- C niveau de circulation restitué

Contre leur parement interne, les parois de la piscine sont dotées d'un système d'étanchéité d'une épaisseur totale de 0,7 m (St 14, fig. 44 et 46) qui constituait peut-être une banquette sur laquelle les baigneurs pouvaient s'asseoir et circuler. Il est formé d'une maçonnerie d'une quarantaine de centimètres d'épaisseur, composée d'éclats de pierre calcaire jaune noyés dans du mortier de chaux, contre lequel ont ensuite été accolés, sur une trentaine de centimètres d'épaisseur, des fragments de terre cuite posés à plat, liés au mortier de tuileau (fig. 44). Ce dispositif a été ensuite recouvert de deux couches de mortier de tuileau d'une épaisseur de 2 cm chacune dont la première est assez grossière et la seconde plus fine. Enfin, une troisième couche de chaux très fine a été appliquée et badigeonnée de peinture rouge (fig. 47)<sup>14</sup>. Ce doublage étanche a été mis en oeuvre en deux temps, d'abord contre l'abside

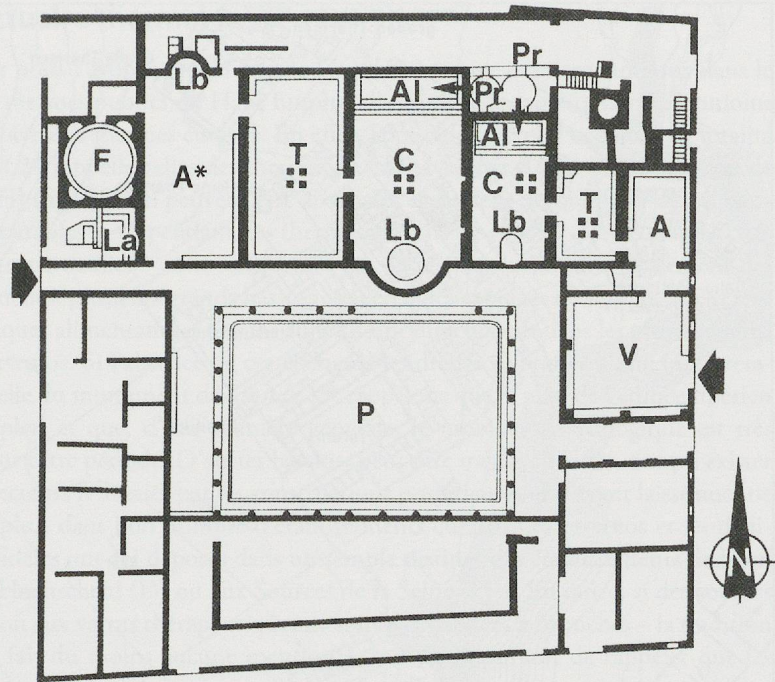
Fig. 53

Les thermes du Forum à Herculaneum.  
A\* : apodyterium à schola labri. Tiré  
de NIELSEN 1990, vol. 2, fig. 74. Échelle  
1:500.

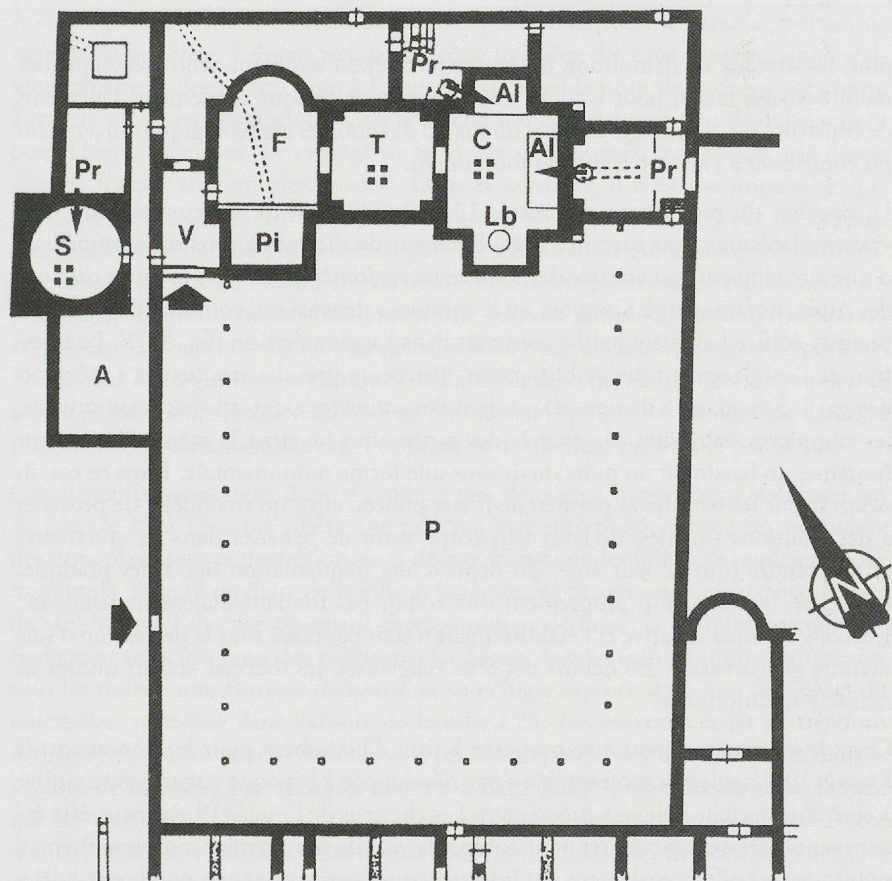
Fig. 54

Le frigidarium à schola labri (F) et à piscine quadrangulaire (Pi) des Petits Thermes de Kempten (phase I). Tiré de NIELSEN 1990, vol. 2, fig. 172. Échelle 1:500.
