Introduction

Zeitschrift: **Cahiers d'archéologie romande**

Band (Jahr): **136 (2012)**

I. INTRODUCTION

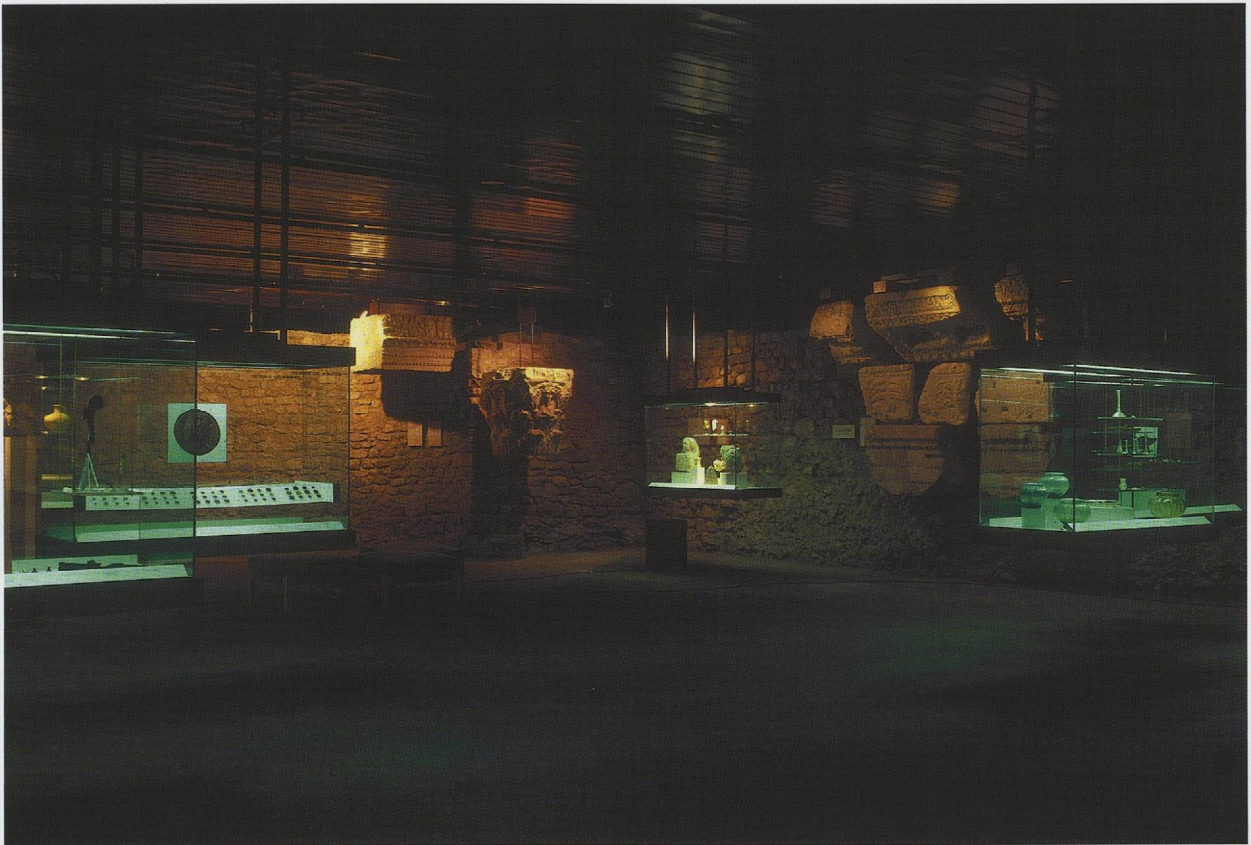
Fig. 6. Le premier aménagement du Musée romain de Nyon en 1979, dans les fondations de la basilique, est résolument novateur: les éléments présentés sont indépendants du sol et des murs romains. Photo: SAC.

Le principe retenu pour la présentation des pièces d'architecture romaine et des vitrines a consisté à proscrire toute fixation permanente, au sol ou dans les murs romains. Les agencements du musée sont donc soit posés au sol, soit suspendus au plafond, dont la trame métallique permet toutes les positions souhaitables aux vitrines, éclairages ou autres dispositifs (fig. 6).

Pour respecter ce principe de mobilité et de réversibilité des présentations, nous avons reconstitué l'ordonnance des plus lourdes pièces d'architecture en les suspendant par des tiges métalliques scellées, évitant le recours à des socles ou à des éta-gères massives¹⁰.
