Zeitschrift: **Technische Mitteilungen / Schweizerische Telegraphen- und  
Telephonverwaltung = Bulletin technique / Administration des  
télégraphes et des téléphones suisses = Bollettino tecnico /  
Amministrazione dei telegrafi e dei telefoni svizzeri**

Band (Jahr): **11 (1933)**

## Wiederaufbau des brandbeschädigten Verwaltungsgebäudes an der Speichergasse in Bern.

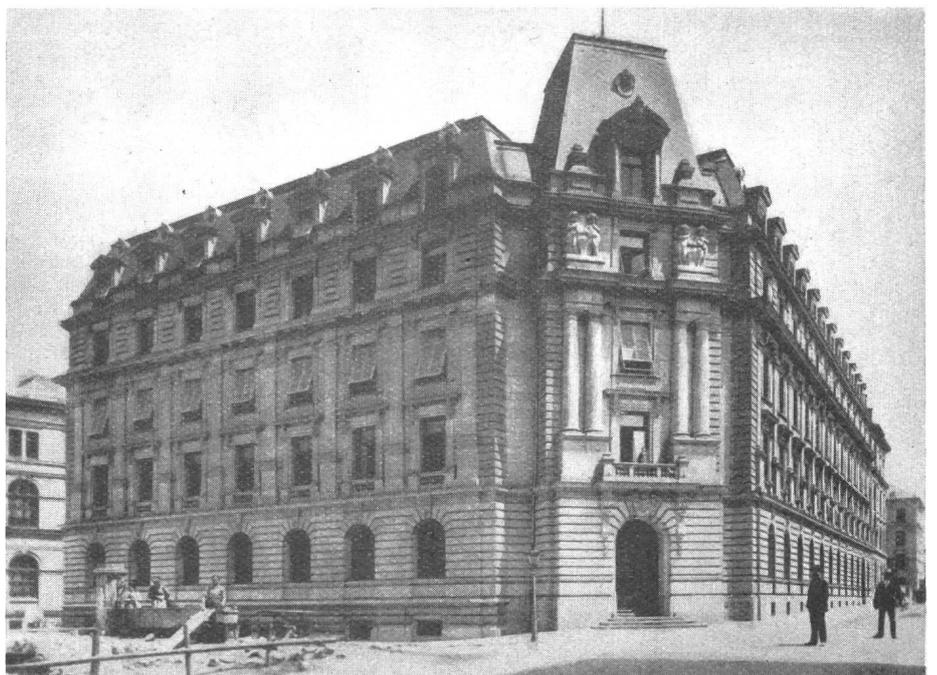
Abb. 1. Das Verwaltungsgebäude in seiner ursprünglichen Gestalt.

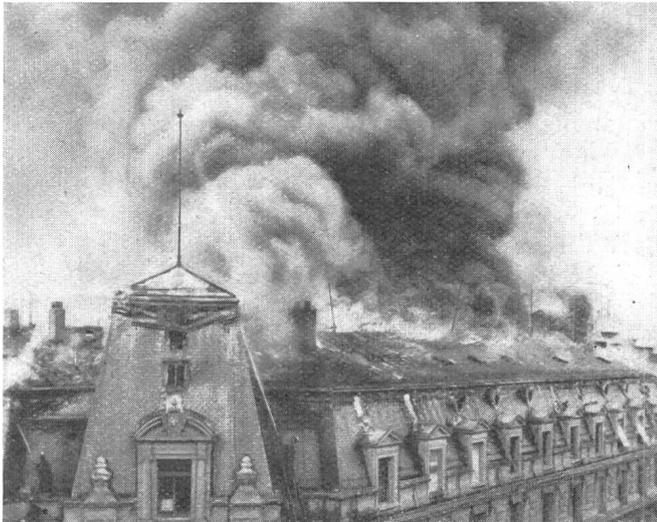
Am 1. Mai 1932 brach im Verwaltungsgebäude an der Speichergasse in Bern Grossfeuer aus. Das Dach und der vierte Stock wurden vollständig zerstört, und in den untern Stockwerken entstand grosser Wasserschaden.

Abb. 2. Der Brand.

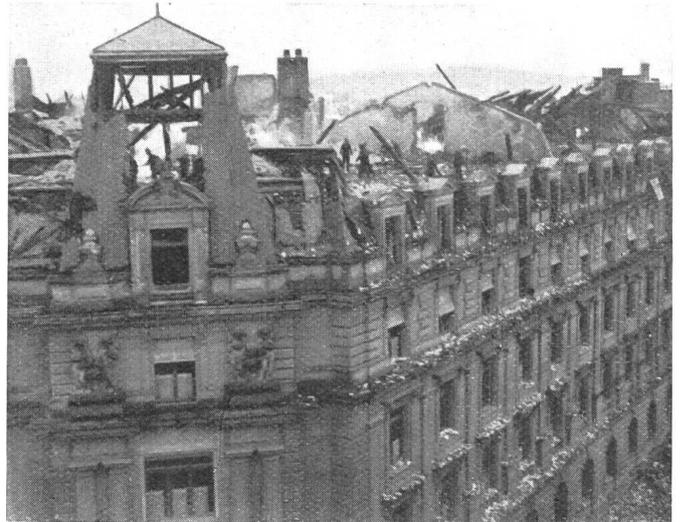
Abb. 3. Leergebrannte Stätte.

Nachdem der Schutt weggeräumt und die Brandruinen bis zum dritten Stockwerk hinunter abgetragen worden waren, konnte mit dem Wiederaufbau begonnen werden. Die hauptsächlichsten Bauetappen sind die folgenden:

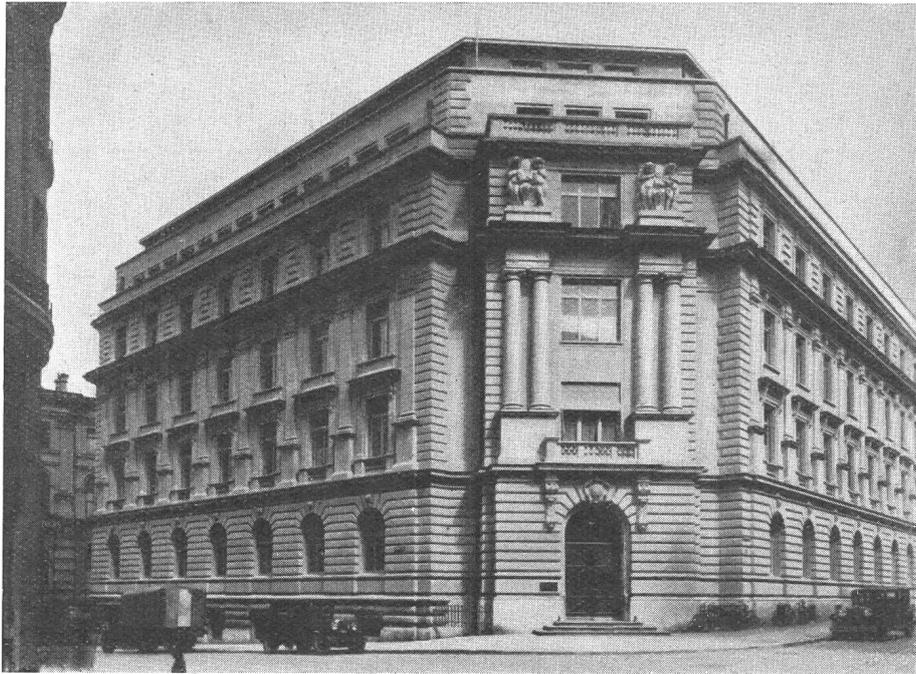
Heute, ein Jahr nach dem Brande, sind alle Schäden geheilt und das Gebäude sieht blitzblank und „jugendlicher“ aus als je. Es hat sich äusserlich und innerlich verändert. An Stelle des früheren Mansardendaches ist ein massiver Aufbau getreten, und dadurch ist es möglich gewesen, einen vollwertigen fünften Stock zu gewinnen. Die grossen Arbeitsräume, die im neuen und teilweise auch im alten Gebäudeteil geschaffen worden sind, entsprechen den Anschauungen über modernen Bureaubetrieb. Sehr glücklich scheint uns die Zurückversetzung der beiden obersten Stockwerke, ohne die das Gebäude wohl etwas massiv ausgefallen wäre. Dort oben gibt es helle sonnige Räume, und die hübsche Rundsicht wird als besondere Annehmlichkeit empfunden. Die Flügel des obersten Stockwerkes sind durch feuersichere Eisentüren abgeschlossen.

Abb. 8. Das Verwaltungsgebäude in seiner heutigen Gestalt.

Am 20. Mai war das Notdach mit 2000 Quadratmeter gedeckter Fläche und 1200 Quadratmeter seitlicher Verschalung fertiggestellt. Inzwischen waren mit den städtischen Baubehörden Verhandlungen über die architektonische Gestaltung des Aufbaues geführt worden. Die Direktion der eidg. Bauten arbeitete mit möglichster Beschleunigung das Ausführungsprojekt aus. Dieses sah an Stelle des abgebrannten Mansardendaches zwei massive, an den Fassaden zurückgestaffelte Stockwerke (4. und 5. Stock) in Eisenbeton vor.

Am 24. März entfernte man die letzten Gerüststangen. An diesem Tage konnte sich das Gebäude mit dem neuen Aufbau und mit den frischgeputzten Fassaden präsentieren. Damit waren alle Spuren des Brandes ausgewischt.
