Comparto di Biasca stato dei lavori

Zeitschrift: **AlpTransit in Ticino**

Comparto di Biasca

Stato dei lavori

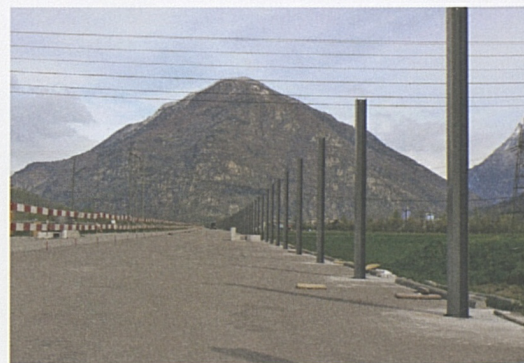
Fondazioni delle barriere foniche da Biasca a Pollegio

Nel febbraio 2008 è iniziata l'esecuzione delle fondazioni per le future barriere foniche che proteggeranno gli abitati di Biasca e Pollegio dal rumore proveniente dalla nuova linea ferroviaria veloce dopo la sua messa in esercizio.

Questa prima tappa dei lavori comprende l'esecuzione di fondazioni, piane metalliche e zoccoli in calcestruzzo nella tratta tra il sottopasso Boscone in zona Giustizia del Comune di Biasca e via

Mondai nel Comune di Pollegio. Queste strutture permetteranno la posa del ghiaione della massicciata e dei binari di accesso alla Galleria di base per il montaggio delle infrastrutture elettromeccaniche da parte dell'impresa di tecnica ferroviaria.

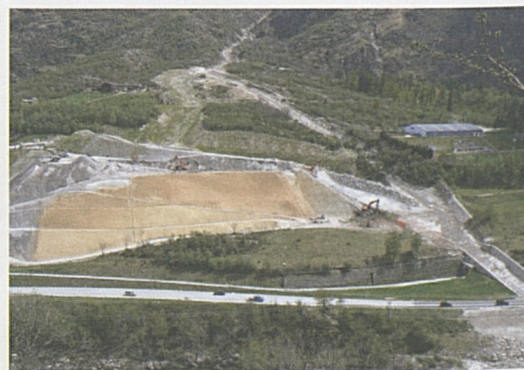
Deposito della Buzza di Biasca e riale Vallone

Nel gennaio 2008 è stato dato inizio ai lavori di finitura del deposito della Buzza. Partendo dal fronte sud del deposito si profilano le scarpate, le piste di manutenzione e le infrastrutture di evacuazione delle acque. La semina di queste superfici creerà a breve una rigogliosa copertura erbosa che consoliderà la coltre terrosa ed eliminerà progressivamente il sollevamento di polvere. Negli anni venturi saranno creati un ce-

Contemporaneamente, alla confluenza tra l'alveo originale e quello alternativo del riale Vallone sono in fase di completamento i lavori di rinforzo delle sponde che proseguiranno sulle vasche di ritenuta superiori fino al completamento previsto durante l'estate 2008.

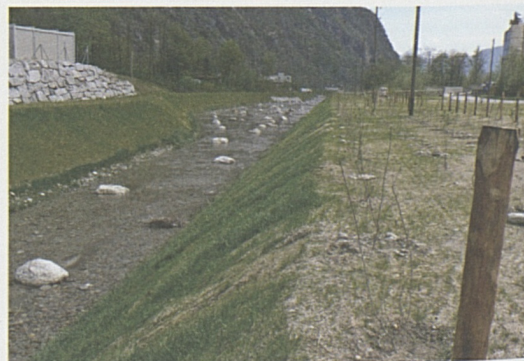
Rivitalizzazione del riale Froda

In concomitanza con i lavori di ripristino idraulico del tratto terminale del riale Froda promossi e completati dal Comune di Biasca, AlpTransit San Gottardo SA sta procedendo con la rivitalizzazione delle sponde dello stesso tramite la posa di cespugli ed essenze che in futuro costituiranno un ecosistema oltremodo ricco e diversificato con beneficio sicuro per le specie animali che vi troveranno dimora.

Lungo il canale Froda è pure stata intrapresa la lotta al Poligono del Giappone, un infestante oltremodo aggressivo nei confronti della flora autoctona. Metodologie diversificate di contenimento di questo infestante sono attualmente testate sul terreno e i primi risultati positivi sono già visibili.
