Galleria di base del San Gottardo : stato dei lavori

Zeitschrift: **AlpTransit in Ticino**

Galleria di base del San Gottardo

Stato dei lavori

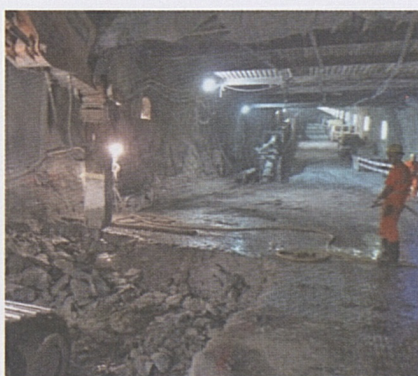
Demolizione della soletta provvisoria nella caverna trasversale.

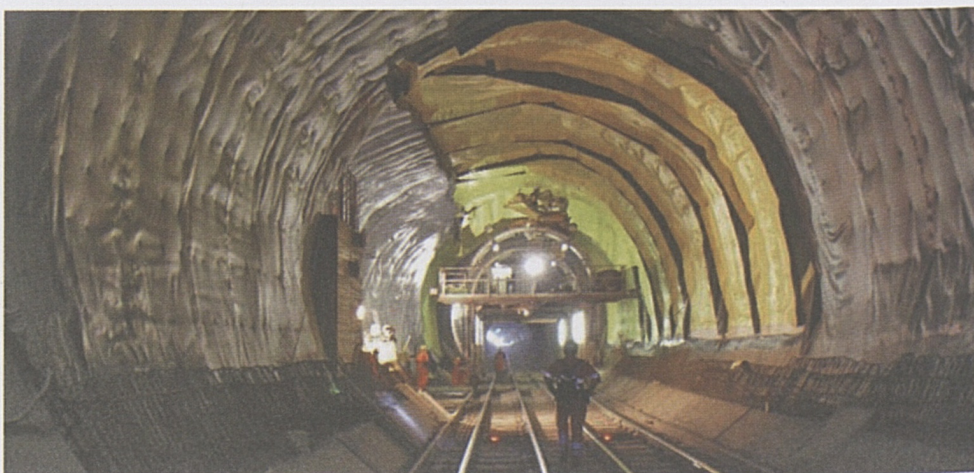
Applicazione isolamento.

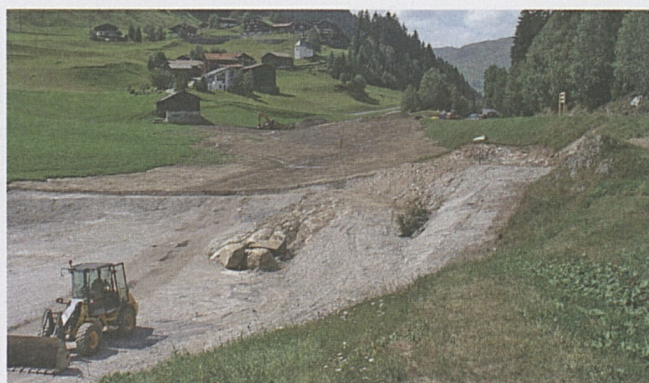
Sedrun: Claus Surrein.

I lavori per la rifinitura procedono a pieno ritmo e quotidianamente vengono gettati fino a 650 m³ di calcestruzzo. A metà settembre alcune parti della stazione multifunzionale sono state consegnate alla tecnica ferroviaria. Anche all'esterno della galleria i progressi sono visibili. I nastri trasportatori per i depositi Val Bugnei e Claus Surrein sono stati smontati e per quest'ultimo i lavori di rinaturalizzazione sono conclusi.

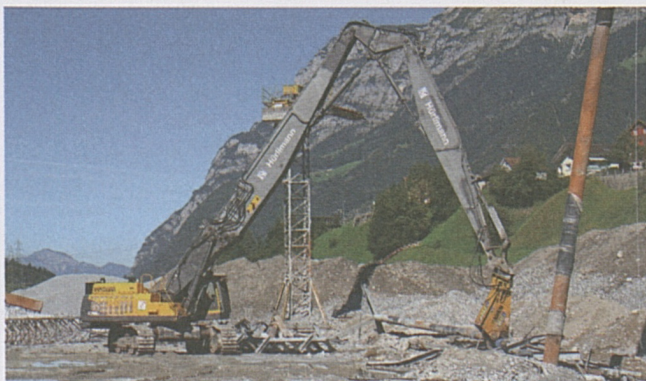
Amsteg: lavori di smontaggio.

C'è aria di cambiamento ad Amsteg. L'impianto per la produzione del calcestruzzo e quello del trattamento dell'acqua sono stati smontati. Nel cunicolo d'accesso sono in corso i lavori di getto del calcestruzzo.

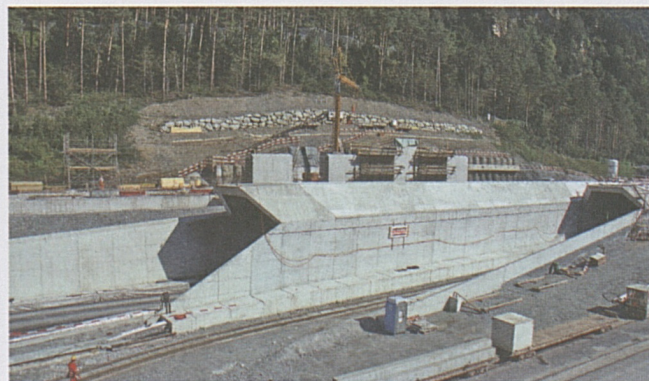
Erstfeld: galleria a cielo aperto.

Nel tubo est il betonaggio della volta è stato terminato. I tubi della galleria a cielo aperto vengono rivestiti con pellicola impermeabile.
