Bern: Ein Zeilenhaus wurde in mehreren Etappen saniert

# Aus der Reihe getanzt

Siedlung Egelloos  
Gurnigelweg 10  
3006 Bern

1998–2008  
Sanierung und Renovation

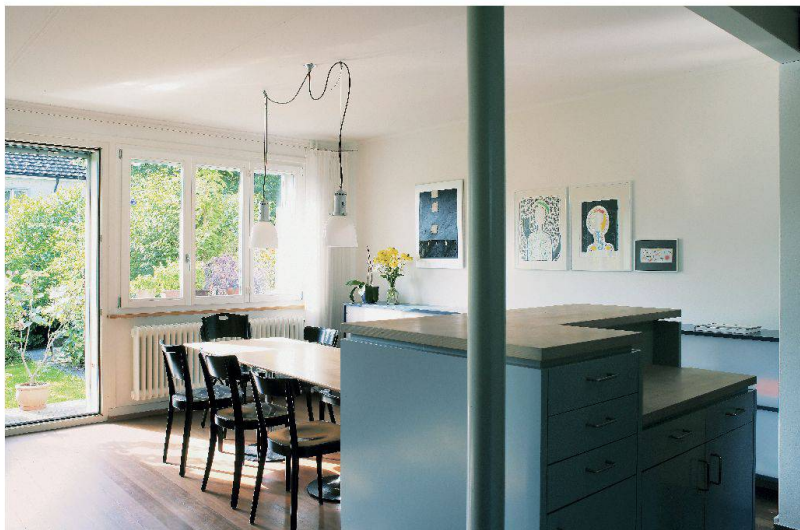
Unten links: Grosszügig: Das Erdgeschoss wurde räumlich geöffnet.

Die Arbeiten wurden schrittweise vorgenommen: Auf räumliche Anpassungen im Grundriss folgte die Verbesserung der Wärmedämmung, die Erneuerung der Heizung und als Letztes der Einbau einer Komfortlüftung. Die Dämmung der Gebäudehülle hatte Massnahmen im Haus zur Folge: Um die Fassaden im Originalzustand zu belassen, musste die Isolation auf der Innenseite der Backsteinwände angebracht werden. Lattung, Isofloc-Füllung und Gipsplatten bilden den neuen Wandaufbau. Die Haustüre erhielt ein Innenfutter aus Holzdämmplatten. Mit der Dämmung des Dachstocks und dem Einbau neuer Fenster wurde eine konsequente, durchgehende Dämmschicht erreicht. Der oft gefürchtete Aufwand einer nachträglichen Verbesserung der Aussenhülle zeigte sich hier nicht. Seinen Nachbarn verdankt das

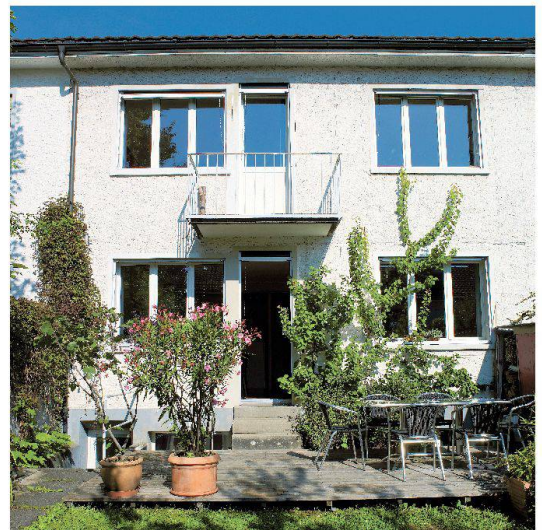
Unten rechts: Die Fassade zum Garten hin musste nicht zusätzlich isoliert werden – neue Fenster reichten aus. (Fotos: Regula Roost)
