Schellenberg FL: neuer Wohnraum im Bauernhaus

Intelligent gedämmt

Brendlehaus
Platta 19
9488 Schellenberg FL

2005–2006
Gesamtsanierung und Anbau

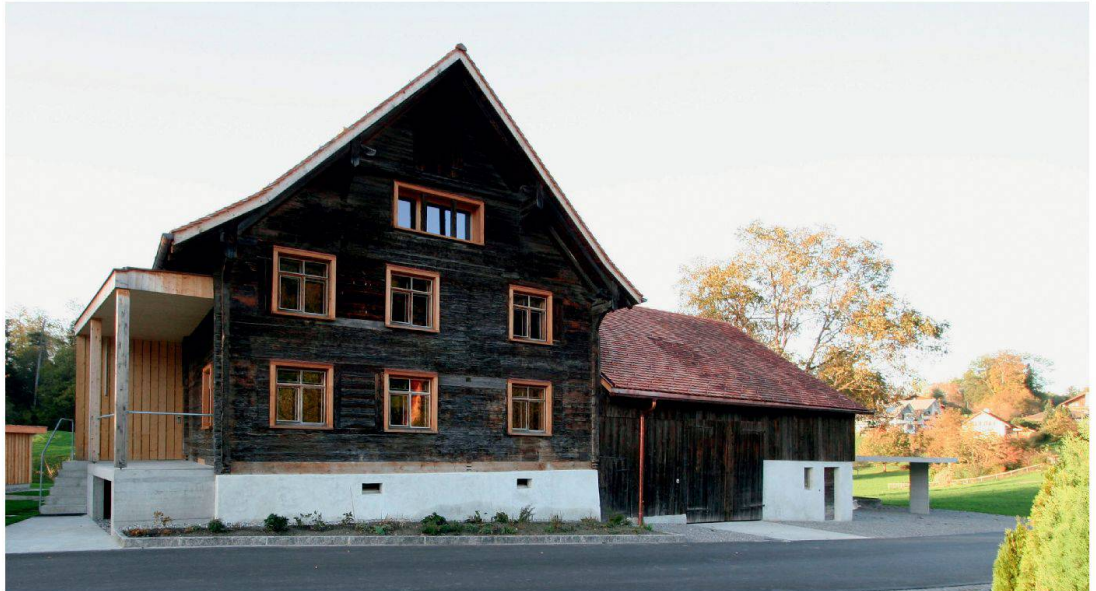
Oben: **Das 200-jährige Brendlehaus besteht aus Haupthaus und Scheune. Zusätzlich benötigte Räume wurden aussen angefügt.**
(Foto: Architekten)
