# Schmuckstück als Lehrstück

Zeitschrift: **Hochparterre : Zeitschrift für Architektur und Design**

Aus dem früheren Gemeinschaftsgebäude der BBC in Baden ist die Berufsfachschule BBB geworden. Burkard, Meyer Architekten haben das bemerkenswerte Gebäude Armin Meilis pragmatisch umgebaut und sorgfältig saniert. Das Ergebnis ist nicht nur hochklassige Architektur, sondern auch ein Lehrstück in der Diskussion um das Zürcher Kongresshaus.

Berufsbildungszentrum Baden, 2006

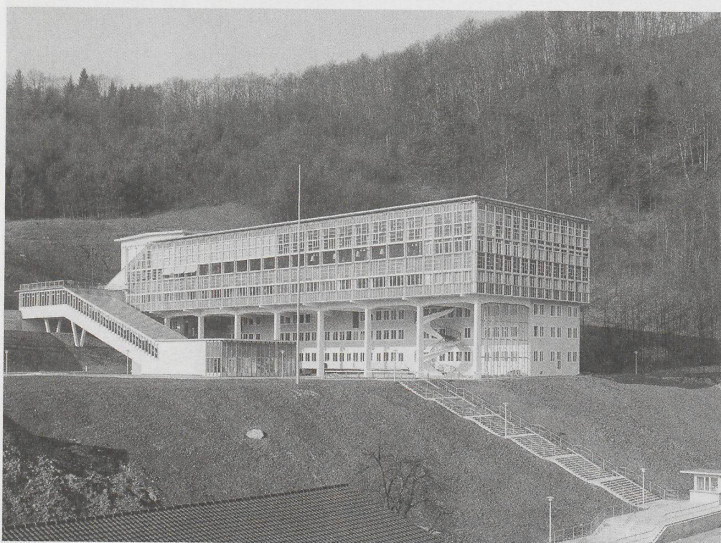
1

**1** Meili setzte das Gemeinschaftshaus an den Fuss des Martinsbergs. Die Treppen dramatisieren die Lage am Hang.

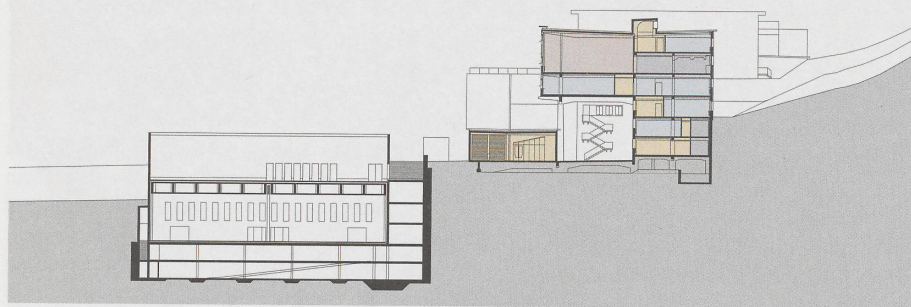
Schnitt 2006: Turnhallen und sanierter Meili-Bau

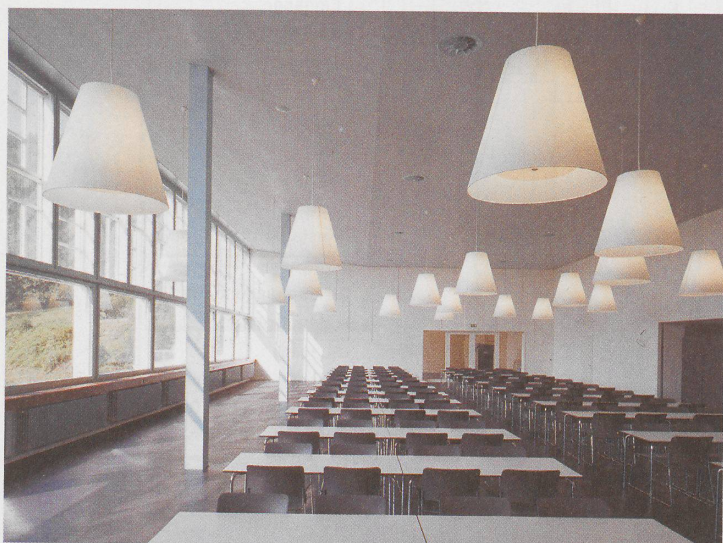
1 Das Restaurant ist noch knapp halb so lang wie die Speisehalle, doch die Atmosphäre der Fünfziger ist noch spürbar.

halle. Heute muss die Berufsschule die beiden Räume unabhängig voneinander nutzen können. Darum trennten die Architekten ein Stück der einstigen Speisehalle ab und machten es zum Foyer von Aula und BBB-Restaurant. Hier erfährt die Promenade durch Meilis Raumfolge eine empfindliche Zäsur. Auch an ihrem anderen Ende musste die Speisehalle sieben Fensterachsen abgeben und die dort in den Raum mündende Wendeltreppe ihren obersten Lauf opfern. Hinter der neuen Wand fanden auf zwei Geschossen zusätzliche Schulräume Platz.

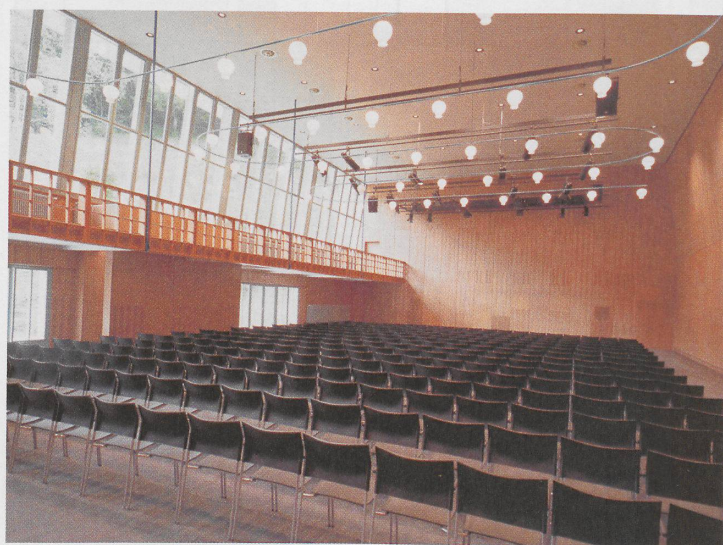
2 Die Aula ist besonders charakteristisch für die Fünfzigerjahre – trotz zahlreicher Änderungen und neuer Oberflächen.

sen Saal, erhalten: die hölzernen Wandpaneele, die feingliedrige Holzbalustrade der Galerie, die doppelverglaste Holzfenster und die filigrane mäandrierende Beleuchtung. Doch auch dieser Eindruck täuscht, denn (echt) sind nur die Fenster und die Beleuchtung; nicht einmal die Dimensionen des Raums stimmen mit dem Original überein. Die Aula demonstriert, was die Begleitkommission unter dem «Wiederherstellen der ursprünglichen Atmosphäre und des Charakters des Hauses» verstand. So haben die Architekten zwar die später eingezogene Empore an der Querseite entfernt, das Oberlicht darüber jedoch nicht rekonstruiert. Denn neu liegt hier die Bühne. Die scheinbar alte Holzverkleidung der Wände ist ein Nachbau nach alter Vorlage, aber in edlerer Ulme statt wie einst in Lärche. Um einen von der Aula unabhängigen Ausgang auf die Terrasse zu schaffen, verkürzten Burkhard Meyer den Raum gar um einen schmalen Streifen. All diesen Änderungen zum Trotz ist die Aula einer der Räume, die Meilis Handschrift noch am deutlichsten vermitteln.

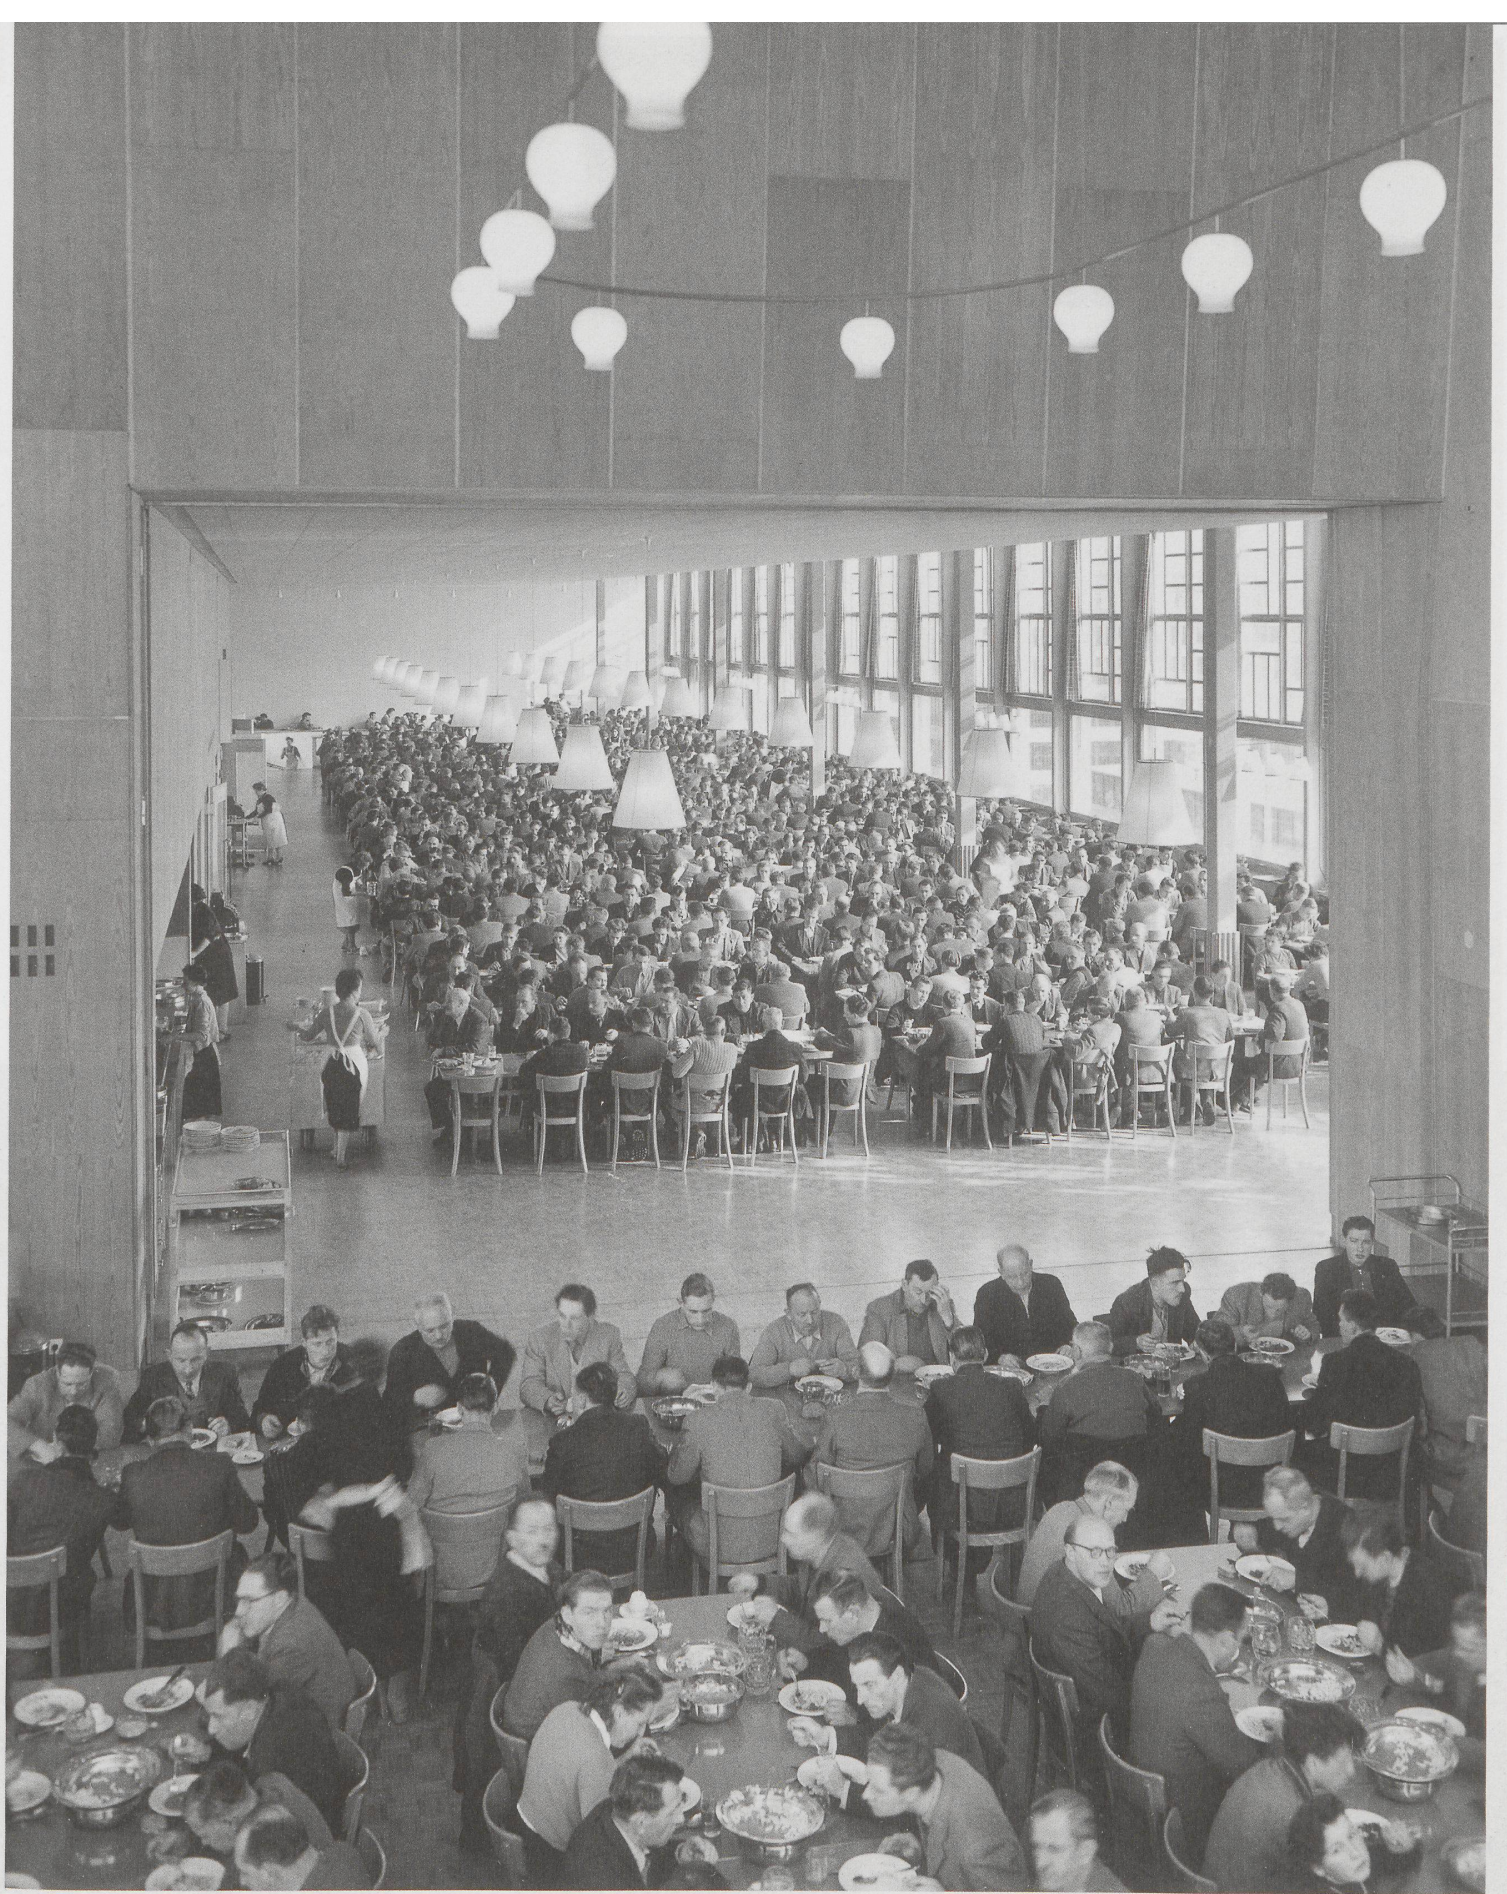
3 Ein Blick, den es nicht mehr gibt: vom grossen Saal in die Speisehalle, wo Servierfräuleins die Arbeiter am Platz bedienen.

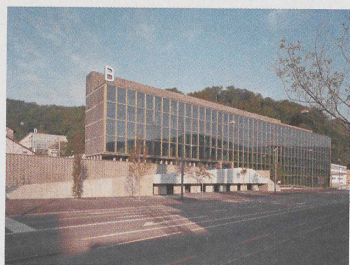
Schulhaus Bruggerstrasse

Der sechsgeschossige Neubau an der Bruggerstrasse beherbergt Räume für die theoretische und praktische Ausbildung. Entgegen der üblichen Anordnung liegen die Klassenzimmer nicht an der Fassade, sondern konzentriert im Kern. Dadurch lassen sich jeweils vier Zimmer zu grösseren Einheiten verbinden. Die Korridore verlaufen hingegen entlang der Fassade. Sie dienen als Klimapuffer und schützen die Schulzimmer vor direkter Sonneneinstrahlung. Eine kontrollierte Lüftung sorgt für gutes Klima im Haus. Hinter der in Bronze gefassten Glashülle verbirgt sich eine Tragstruktur aus fünf Stützenreihen aus Beton. Diese definieren die Räume, dienen der Beschattung und nehmen die Haustechnik auf; je nach Blickwinkel verschliessen sich die Stützenreihen zu geschlossenen Wänden.
