# Ausgrabungen in Kaiseraugst im Jahre 1990

Autor(en): **Müller, Urs**

Zeitschrift: **Jahresberichte aus Augst und Kaiseraugst**

Band (Jahr): **12 (1991)**

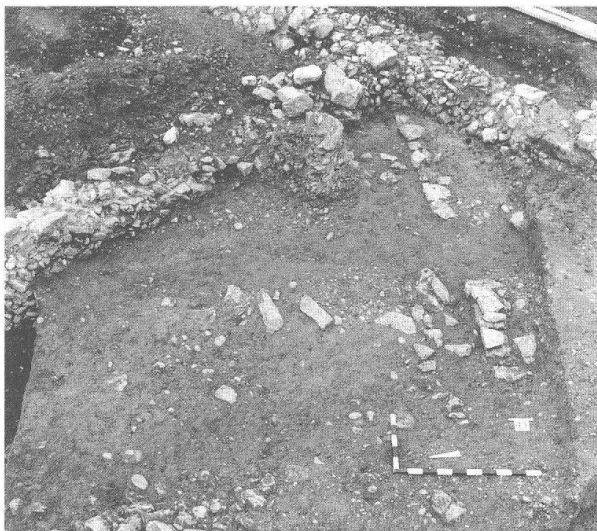
Abb. 2 Kaiseraugst-Äussere Reben 1990.01. Im Hintergrund Fundamente der Glaswerkstatt, rechts einhäuptiges Mauerchen – wohl Unterbau einer Fachwerk-konstruktion, in der Mitte N-S gerichtetes Gräblein. Schrägaufsicht von Westen.

*Befund:* Reste der Steinbauten der Glaswerkstätte mit Keramikfunden des 2. und 3. Jh.; Entwässerungsgraben, Balkengräblein des Unterbaus – wohl von Kasernenbauten des frühromischen Kastells. Einhäuptiges Mauerwinkelchen – wohl Unterbau einer Fachwerk-konstruktion.

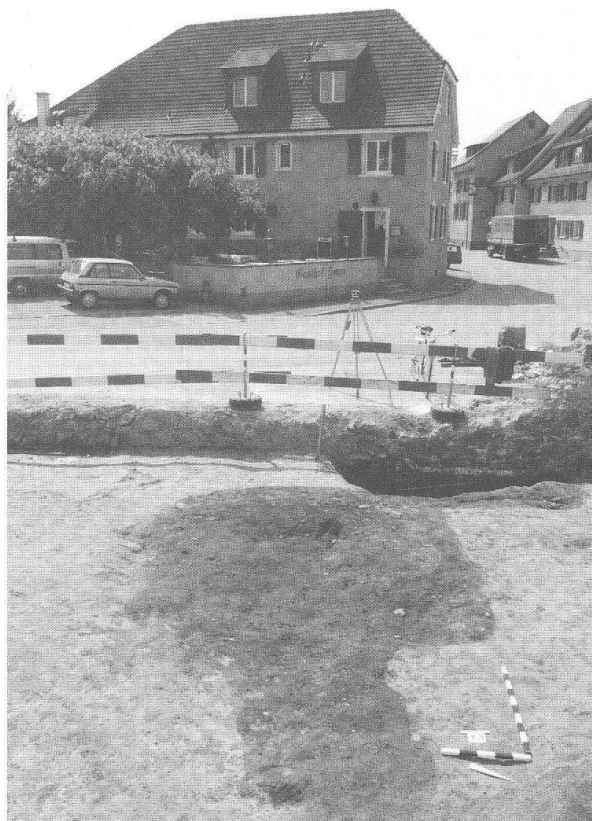
Abb. 3 Kaiseraugst-Fabrikstrasse 1990.02. Grubenhause G 4 mit Kellerhals. Aufsicht von ENE.

*Befund:* «Der Grabungsbefund beider Etappen blieb auf Gruben, Schächte und Grubenhäuser unterschiedlicher Zeitstellung beschränkt. Die Gruben (G 4a, G 14, G 27a–d, G 28a–d) des 1./2. Jahrhunderts lassen für die Römerzeit lediglich auf eine Begehung und sekundäre Nutzung des Areals schliessen, während man die mittelalterlichen und neuzeitlichen Befunde einem Gehöft zurechnen darf, das im frühen 11. Jahrhundert östlich der Kastellruine gegründet worden war und bis heute Bestand hat. Innerhalb der mittelalterlichen Besiedlung sind drei Perioden zu unterscheiden: So gehen die südlichen Grubenhäuser G 10, G 11 und G 19 auf das 11. Jahrhundert zurück (Periode 1). Im 12. Jahrhundert wurden sie durch die nördlichen Grubenhäuser G 4 und G 5 ersetzt, die um 1170/80 einem Brand zum Opfer fielen. Aus einer dritten spätmittelalterlichen Periode stammen die Gruben G 1 bis G 3, G 8 und G 17 sowie das südliche Grubenhause G 9. Dasselbe gilt für den Kernbau (Speicher) des aktuellen Hauses von 1577. Dieser spätgotisch-frühneuzeitliche Steinbau und der ihm vorausgehende Speicher sowie rot bemalte, helltonige Importkeramik des Hochmittelalters und spätmittelalterliche Ofenkacheln weisen den Wohlstand der Hofbewohner aus, die unter die bäuerliche Oberschicht der Dorfgemeinschaft einzuordnen sind. Eine Publikation der mittelalterlichen Grabungsbefunde in Kaiseraugst ist in Vorbereitung.» (Peter Frey, Brugg)

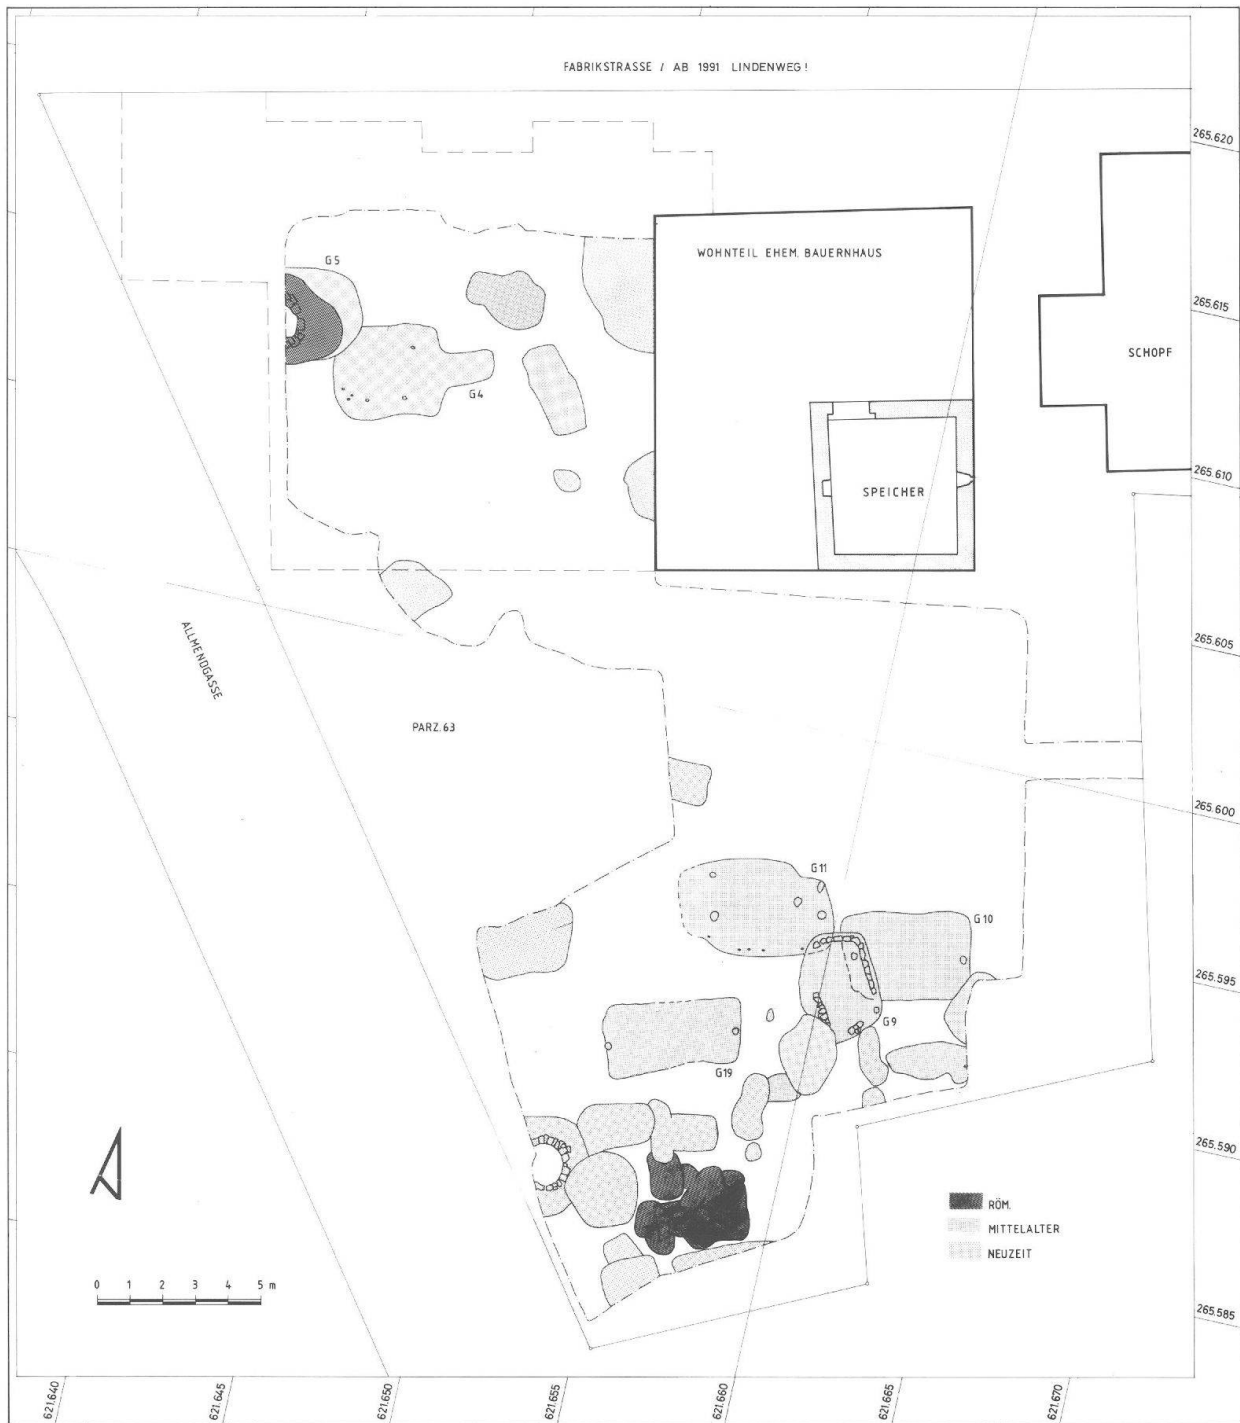
Abb. 4 Kaiseraugst-Fabrikstrasse 1990.02. Lage der römischen, mittelalterlichen und neuzeitlichen Strukturen. M. 1:230.

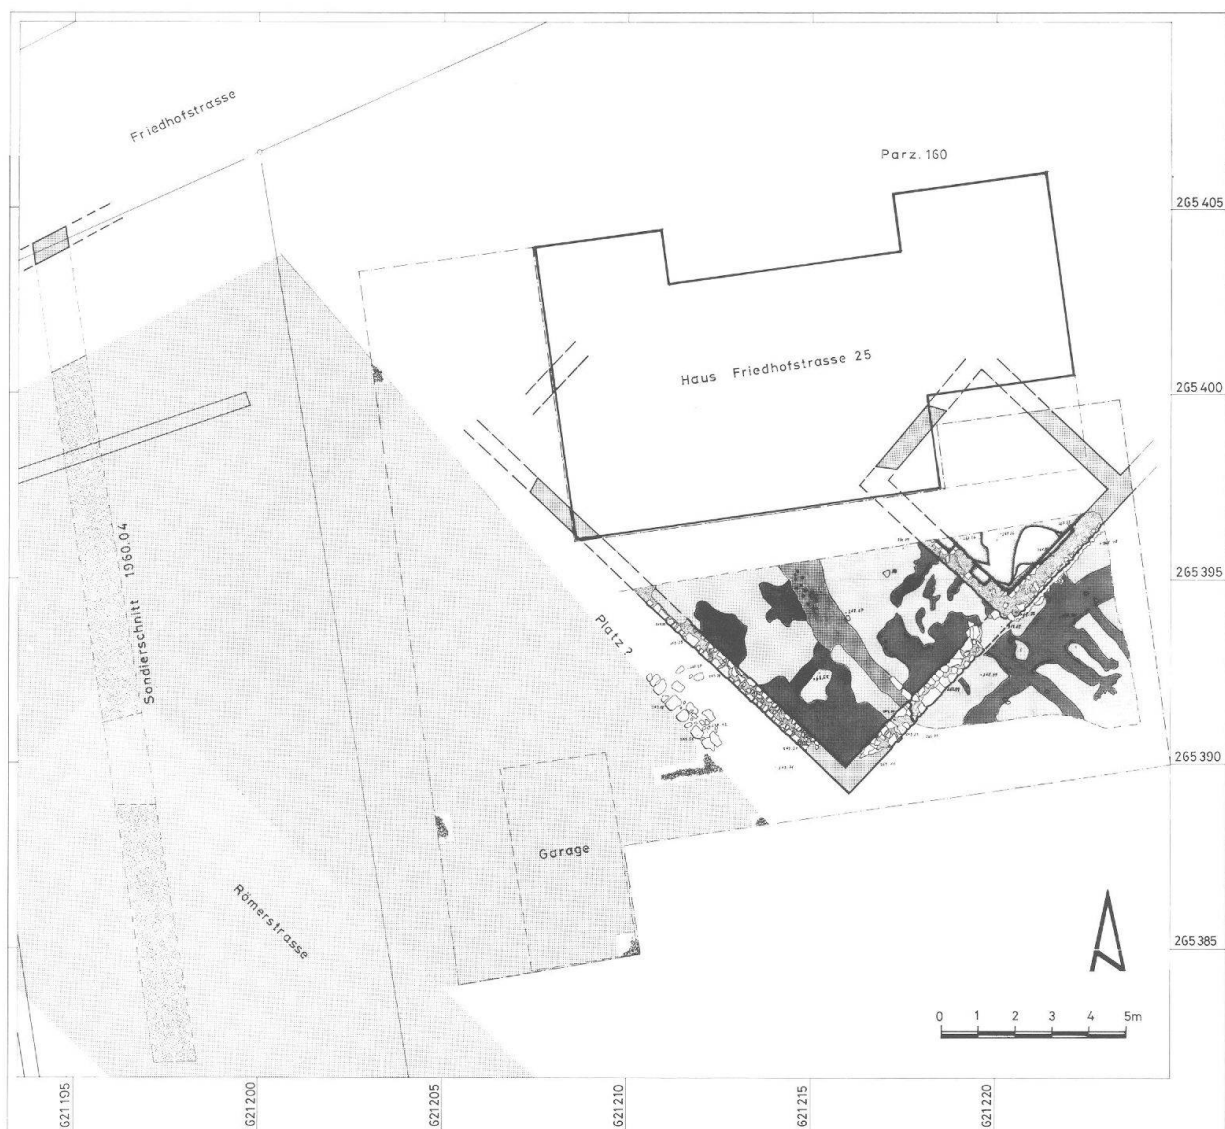
Abb. 5 Kaiseraugst-Friedhofstrasse 1990.03. Plan mit Bodenverfärbungen im Feld SE – möglicherweise einer umgestürzten Fachwerkwand. M. 1:200.

Im Feld südöstlich der Steinbauten sind parallele und rechtwinklige Bodenverfärbungen erkennbar. Der Ausgräber Rolf Widmer schlägt vor, diese als *umgestürzte Fachwerkwand* zu interpretieren.

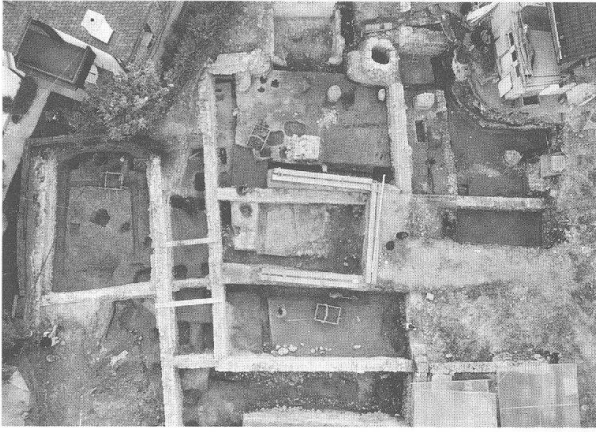
Abb. 12 Kaiseraugst-Hotel Adler 1990.05. Frühester Holzbauhorizont (1. Holzbauphase) mit Feuerstelle im NE, darauf Kalksteinunterbauten für Holzbauwände (2. Holzbauphase). Links: Kalksteinmauern der 1. Steinbauphase. In der Mitte unten: massive Einzelfundamente für die Tragpfeiler der Hallen der 2. Steinbauphase. Aufsicht von Süden.

*Stratigraphie:* Gegenüber 1989 konnten neu frühe Horizonte von Holz- und Fachwerkbauten festgestellt werden. Namentlich im NE dürften diese von frühen Randbebauungen längs der alten S-N-Achse zum Rhein stammen. Hier konnten ein Horizont (Abb. 12) mit einer Feuerstelle und darauf liegenden Kalksteinreihen – offenbar der Unterbau von Holz- oder Fachwerkwänden – freigelegt werden. An einer Stelle (Abb. 13) konnten auch Spuren des erhaltenen Wandverputzes der Fachwerkwand am verbrannten Schwellbalken, an den ein kiesiger Mörtelgussboden anschliesst, beobachtet werden. Einzelne Situationen liessen vermuten, dass anstelle der Tragmauern in Stein Vorgänger in Holz standen, wie die Stellung von Balkengräblein und der zu ergänzenden Tragwände ergab.

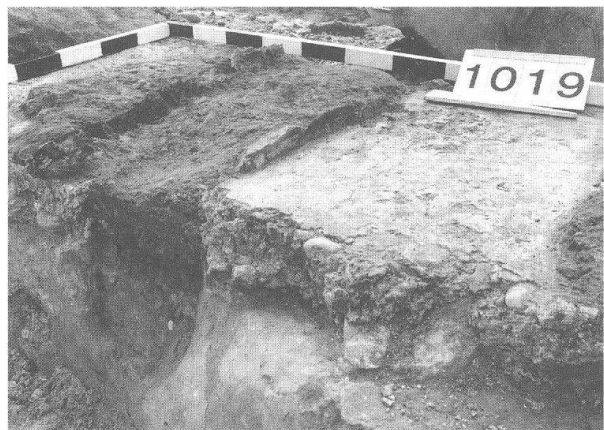
Abb. 13 Kaiseraugst-Hotel Adler 1990.05. Verbrannter Schwellbalken eines Fachwerkbau mit Wandverputzresten und kiesigem Gussboden. Nordteil. Blick von Osten.

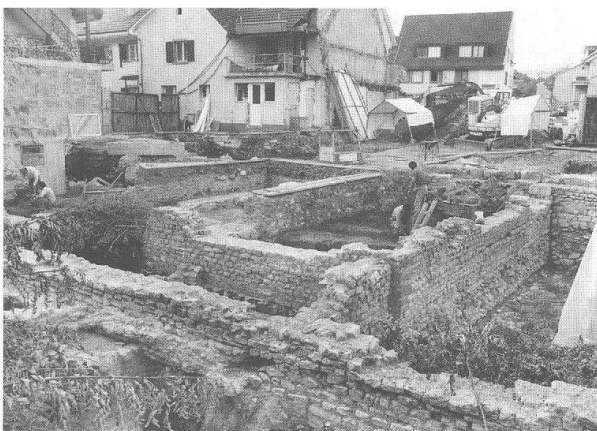
Abb. 11 Kaiseraugst-Hotel Adler 1990.05. Zweiphasige W-E-Mauer im Norden und Mauerwinkel der Hallenbauten. Schrägaufsicht von NW.

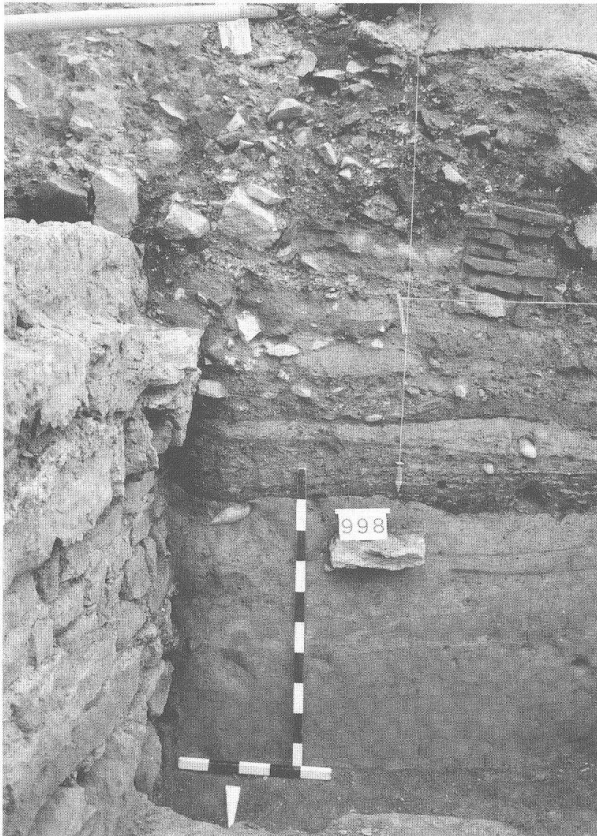
Abb. 14 Kaiseraugst-Hotel Adler 1990.05. Profil bei der Nordfassade des Gasthauses Adler (M10). Frühe Brandlinsen, Reste des Fachwerkkunterbaus (darauf Nr. 998), Brandhorizont, Planierung, Bodenhorizont des 1. Steinbaus, Planierung, Bodenhorizonte des 2. Steinbaus, Planierung, Mörtelboden zum Hypokaustunterbau, verschiedene Störungen, moderne Kanalisation. Ansicht von Norden.

Auffallend ist die *Zweiphasigkeit der Hauptbauten in Stein* (Abb. 14), die sich an verschiedenen Stellen durch aufeinanderstehende Mauern manifestierte, etwa im Südteil bei der West-Begrenzungsmauer (Abb. 15).

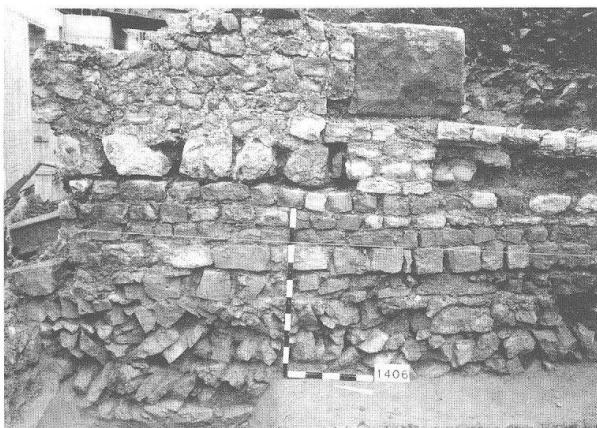
Abb. 15 Kaiseraugst-Hotel Adler 1990.05. Die zwei aufeinanderliegenden Mauern am Westende der Hallenbauten in E12 (Zweiphasigkeit der Steinhauptbauten). Ansicht von Westen.

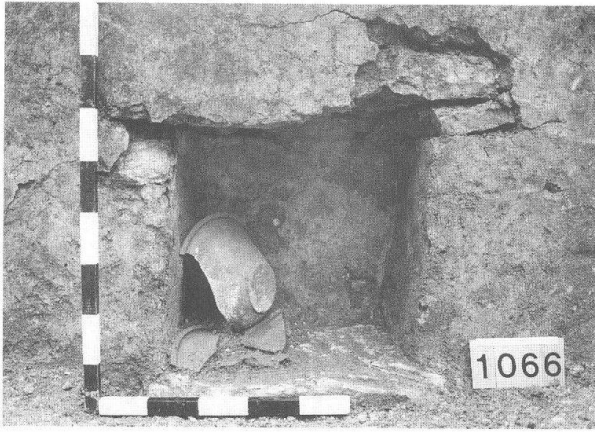
Abb. 17 Kaiseraugst-Hotel Adler 1990.05. Wandnische mit rätischer Reibschüssel in situ. Blick von Süden.

Der zweiten Steinbauphase ist der Einbau des *römischen Kellers* im SW (C17/D18) zuzuordnen (Abb. 16). Er war verfüllt mit Bau- und Brandschutt. In seiner Wandnische lag eine rätische Reibschüssel (Abb. 17). Beim momentanen Bearbeitungsstand halten wir eine Zerstörung dieses Kellers zu derselben Zeit wie die der Schmidmatt für möglich.

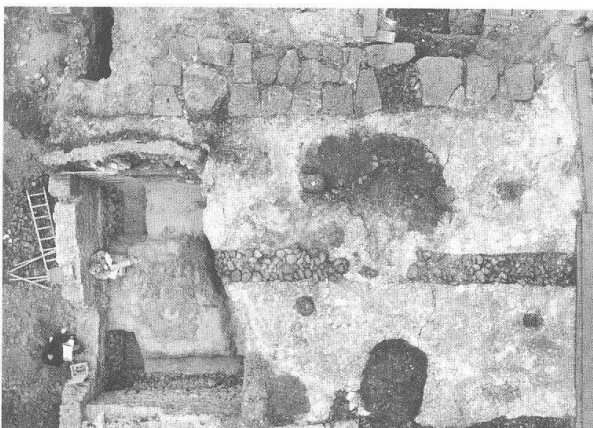
Abb. 19 Kaiseraugst-Hotel Adler 1990.05. Der späte Mörtelgussboden ist zwischen das Bollensteinfundament und die Sandsteinplattenlage gegossen. Aufsicht von Süden.

(Abb. 19). Diese interpretieren wir als Umfassung bzw. *Peristyl einer spätantiken(?) Anlage*. War doch hier die Sandsteinplatte mit einem Relief auf der Schmalseite (Abb. 20) verlegt.

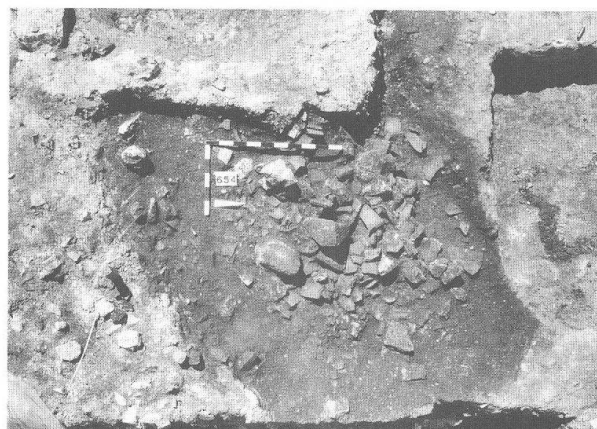
Abb. 21 Kaiseraugst-Hotel Adler 1990.05. Grubenhäusfüllung in K6. Im Westen modernes Rechteckgemäuer. Aufsicht von Osten.

An verschiedenen Stellen waren die römischen Strukturen durch *mittelalterliche und neuzeitliche Gruben und Einbauten* gestört. Im NE (K6) zeichnete sich ein mittelalterliches *Grubenhäus mit Firstpfostenstellung* ab (Abb. 21). Auch im Südteil gab es verschiedene kleinere und grössere Gruben, die den späten Gussboden durchschlagen und mit mittelalterlichem Fundmaterial angefüllt waren. Eine grössere Grube im SW (E15–16/F15–16) zerstörte eine massive römische Mauer und gehörte zu einem Komplex von wohl mehreren Grubenhäusern (Abb. 22).

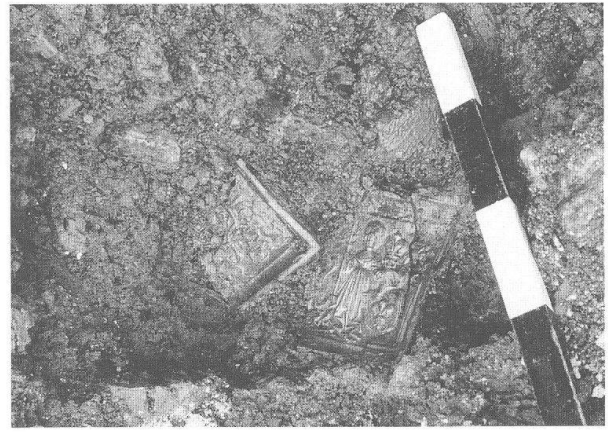
Abb. 24 Kaiseraugst-Hotel Adler 1990.05. Ofenkacheln in situ aus dem spätmittelalterlichen(?) Keller.

Ein *spätmittelalterlicher(?) Keller* (Abb. 23) im SE war in die römische Struktur hineingebaut. Die Keller-Flügelmauern unterschieden sich deutlich von der römischen im Norden, und lokal waren einzelne mittelalterliche Biberschwanzziegel vermauert. Der Keller war von der Dorfstrasse her erschlossen gewesen. In der Einfüllung fand sich Brand- und Bauschutt, darin olivgrüne und grüne Kacheln von mindestens zwei Öfen (Abb. 24). Dieser Schutt dürfte von Vorgängerbauten des barocken Ökonomiegebäudes stam-

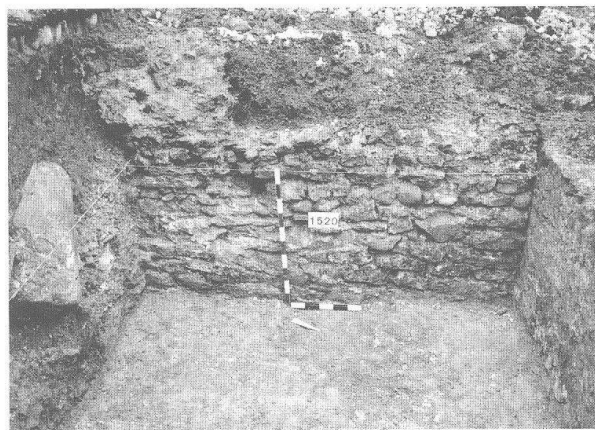
Abb. 23 Kaiseraugst-Hotel Adler 1990.05. Spätmittelalterlicher(?) Keller: Die mittelalterliche Mauer (H16) ist an die römische Kalksteinmauer im Norden angebaut. Links im Profil eine römische Säulentrommel in der Einfüllung. Ansicht von Osten.
