# Grabungsbefunde

Zeitschrift: **Jahresberichte aus Augst und Kaiseraugst**

Band (Jahr): **17 (1996)**

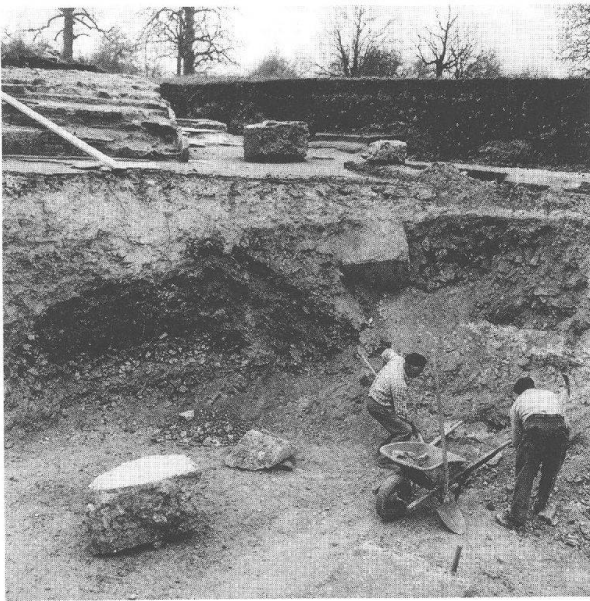
Abb. 3 Augst, Curia (Grabung 1961.60). Das Innere der Curia wird vom Bauschutt befreit – «ausgehöhlt». Das Arbeitsniveau entspricht ungefähr der Oberkante von Schicht 10 in Profil Abbildung 5. Blick von Nordwesten.
