Zum Nachbau eines römischen Reisewagens : Grundlagen und Aufwandsberechnung

Zum Nachbau eines römischen Reisewagens – Grundlagen und Aufwandsberechnung

Johann Haser¹ und Christian Maise²

Im Jahr 2002 wurde für das Römerhaus in Augst ein funktionstüchtiger römischer Reisewagen nachgebaut. Grundlagen der Rekonstruktion sind Funde und Befunde aus Kozármisleny in Ungarn und Neupotz am Rhein. Basierend auf den Erfahrungen eines alten Wagnermeisters wird detailliert aufgeschlüsselt, wie viel Zeit es braucht, einen solchen Wagen ohne jeglichen Maschineneinsatz zu bauen. Abschliessend

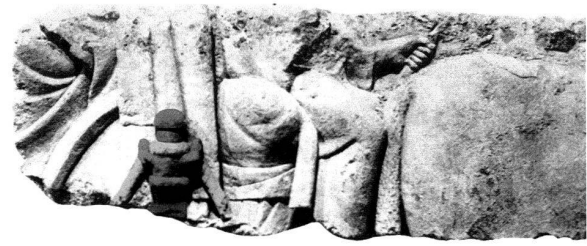
Abb. 13: Auf dem Reliefbruchstück von Arlon ist deutlich zu erkennen, dass die Finger an den Gurthaltern nicht die gesamte Last tragen. Da der Traggurt hinter dem Gurthalter durchläuft, verhindern sie lediglich, dass der Gurt abrutscht. Zu beachten ist ausserdem der relativ grosse Winkel zwischen Kipf und Traggurten, der für kurze Gurte spricht. Der Kipf ist dunkelgrau, der Gurthalter mittelgrau und der Traggurt hellgrau hervorgehoben.

der Finger immer nach aussen³⁹. Hier wird offensichtlich, dass nicht der Finger alleine dazu diente, die Last des aufgehängten Wagenkastens zu tragen. Diesen Zweck erfüllte der eiserne oder mit Eisen verstärkte Tragarm, dessen oberer Abschluss der Gurthalter bildet. Der Finger diente in der Regel nur dazu, zu verhindern, dass der Gurt, an dem der Wagenkasten aufgehängt war, nach unten rutschte. Damit steigt die Tragkraft der Konstruktion um ein Vielfaches. Die berechtigten Bedenken, die bestehen, wenn man die Last nur an einem Finger aufhängt, erübrigen sich damit. Diese Art der Befestigung dürfte auch bei zwei seitlich angebrachten Fingern üblich gewesen sein. So zeigt z. B. das Relief aus Arlon genau diese Art der Aufhängung (Abb. 13).

Ein weiteres Argument für kurze Gurte liefert das Relieffragment von Arlon (Abb. 13). Diese einzige detaillierte Reliefdarstellung von einem Kipfen mit Zwei-Punkt-Aufhängung zeigt, dass der Traggurt sowohl nach vorne als auch nach hinten in einem Winkel von etwas mehr als 30° gegenüber der Vertikalen verläuft. Überträgt man diesen Winkel auf die Rekonstruktion des Wagens aus dem Wardartal, so bleiben noch etwa 12 cm vertikaler Abstand zwischen Gurthalter-Fingern und Gurtringen, ein Mass, das dem für Kozármisleny anhand der Eisenteile gesicherten sehr nahe kommt. Diese schräg gespannten Gurte verhindern zudem, dass der Wagenkasten stark nach vorne oder hinten schwanken kann.

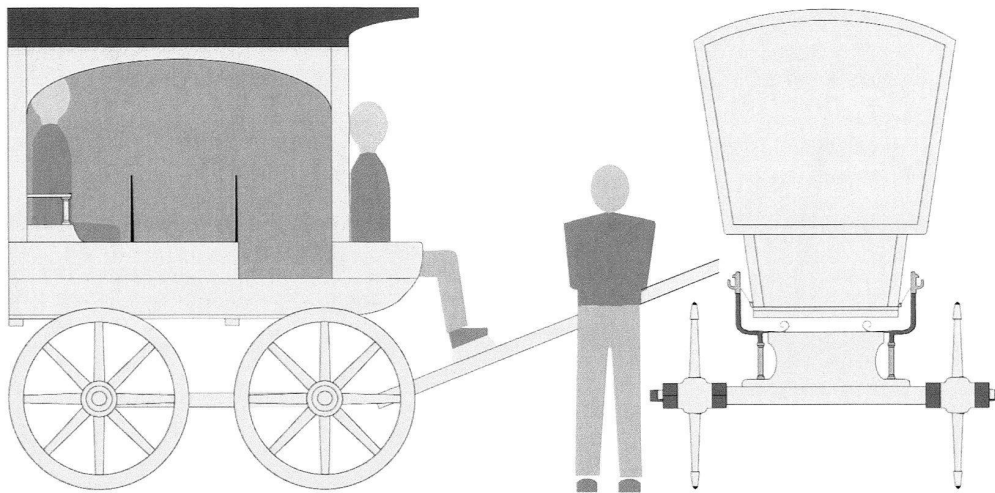
Abb. 18: Seiten- und Rückansicht der Augster Rekonstruktion, M. ca. 1:40.

gewölbt war und dass diese Wölbung 20 cm hoch war, so ergibt sich bei 10° nach aussen geneigten Wänden eine maximale Breite von 1,40 m, die in einer Höhe (gemessen ab Unterkante des Chassisbodens) von 1,40 m erreicht wird (Abb. 18)⁴⁷.

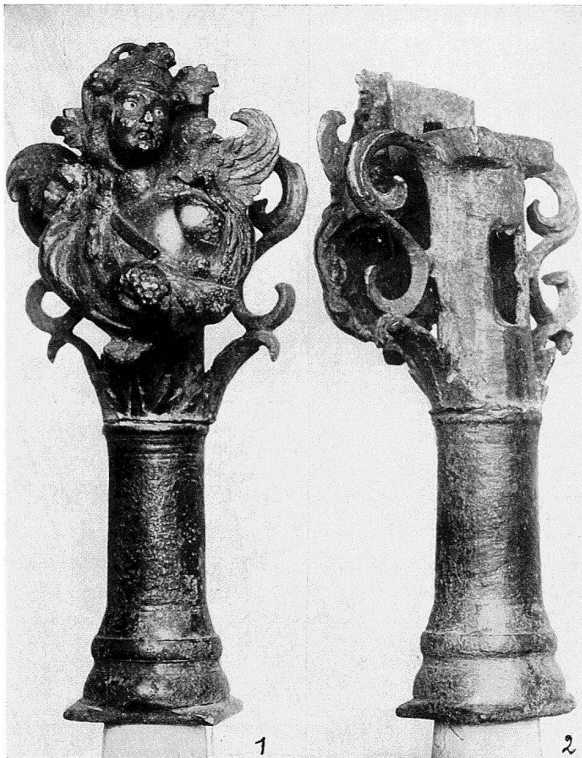
Abb. 25: Anhand ihrer Absätze und Aussparungen kann die Bronzesäule von Vorselaar als Seitenteil einer kleinen Aedicula interpretiert werden.
