Bemalter Verputz aus der Augster Insula 3: Ein Altfund des Jahres 1917 aus der Grabung in der ehemaligen Kiesgrube auf Kastelen (1917.51)

Zur Konstruktion von Rapportmustern in der römischen Wandmalerei

Bettina Janietz

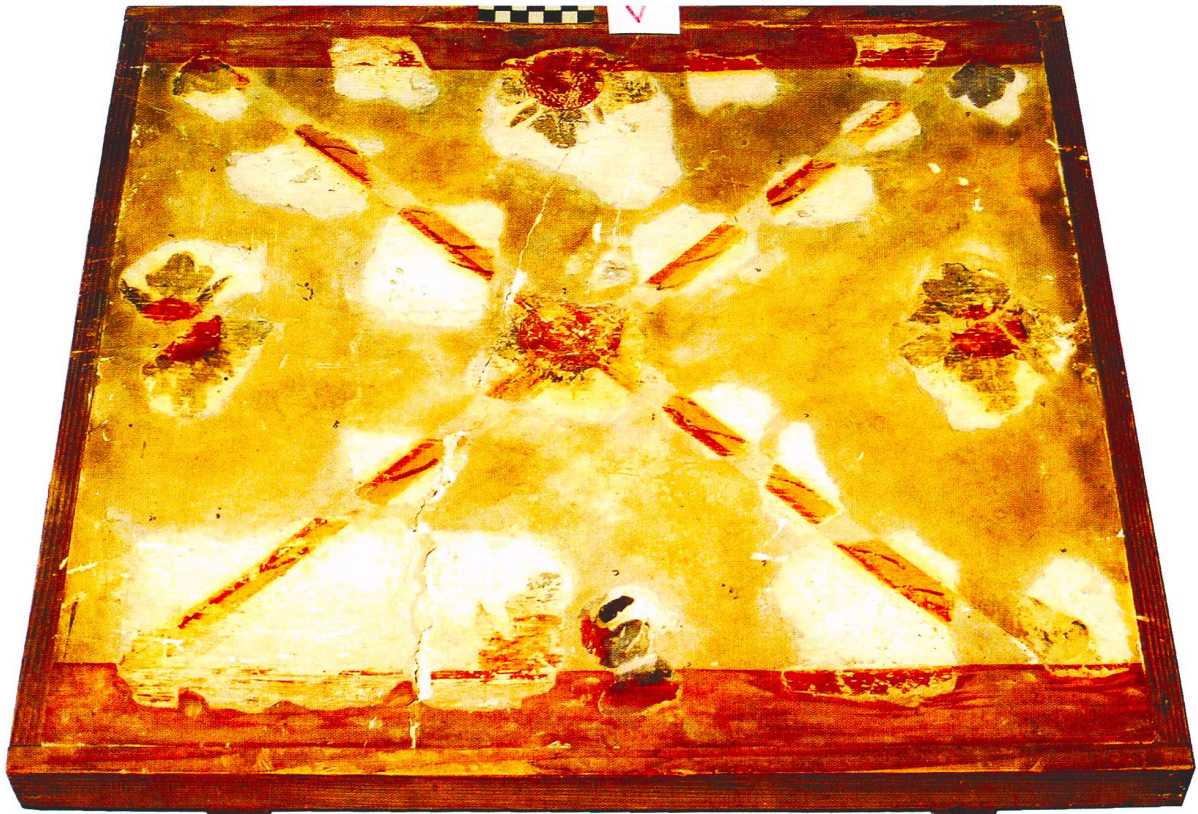
Abb. 1: Augst (BL), Insula 3 (Grabung 1917.51), bemalter Wandverputz. Tableaus mit 27 in Gips eingebetteten bemalten Verputzfragmenten (Inv. 1917.2274a-x). Ursprünglicher Zustand vor der Extraktion. Ohne Massstab.

Das in einem Holzrahmen gefasste Gipstableau war gerissen und stellenweise ausgebrochen, und ein langer Bruch zog sich teilweise durch die Fragmente (Abb. 1). Die

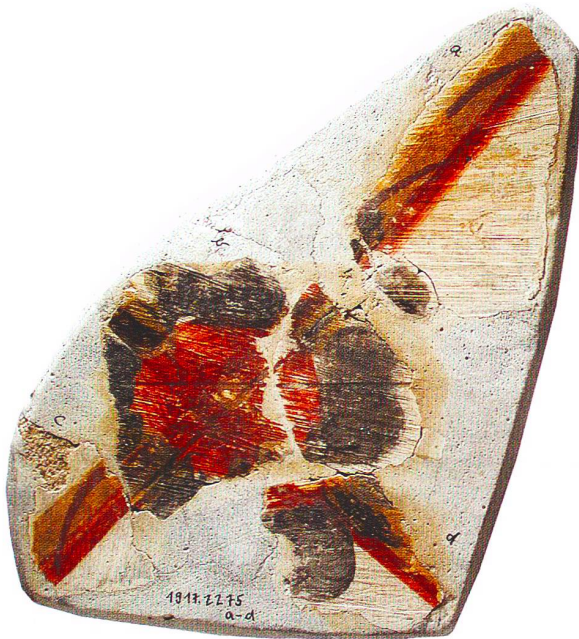
Abb. 2: Augst (BL), Insula 3 (Grabung 1917.51), bemalter Wandverputz. In Hand grosse Gipstafeln eingebettete Fragmente (Inv. 1917.2275a-d). Bei Inv. 1917.2275b handelt es sich wohl um zwei Fragmente; zu diesen beiden sicher nicht zugehörig sind die Fragmente Inv. 1917.2275a.c.d. M. 1:2.

tere 26, zu derselben Dekoration gehörende Stücke sind entsprechend der erhaltenen Dekorationsmotive als Zusammenstellungen von jeweils zwei bis vier in Hand grosse Gipstafeln vergossen worden (Abb. 2).

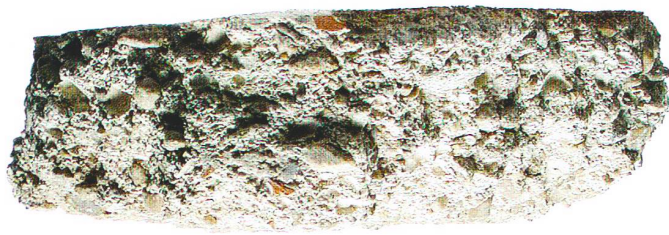
Abb. 5: Augst (BL), Insula 3 (Grabung 1917.51), bemalter Wandverputz. Kat. 1: Querschliff durch den Putz von Inv. 1917.2274i. Zu unterscheiden sind die Putzschichten 2 und 3 sowie der Intonaco. Für die an diesem Stück nicht erhaltene Putzschicht 1 siehe Abb. 6. M. 1:1.

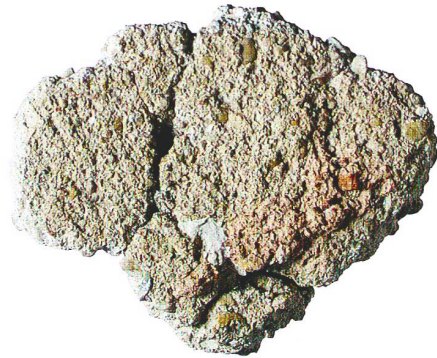
Abb. 6: Augst (BL), Insula 3 (Grabung 1917.51), bemalter Wandverputz. Kat. 1: Rest des Ziegelmörtels von Putzschicht 1 an der Rückseite des Fragments von Abb. 14a (Inv. 1917.2274h). M. 1:2.

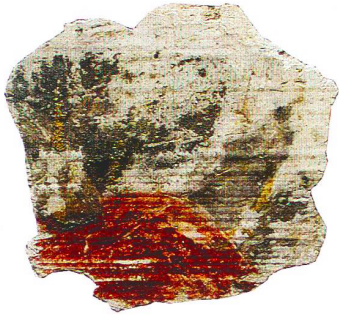
Abb. 9: Augst (BL), Insula 3 (Grabung 1917.51), bemalter Wandverputz. Kat. 1: Schlechter Erhaltungszustand des Farbauftrags (Inv. 1917.2279a). Vgl. dazu Abb. 10. M. 1:1.

lerorts abgeplatzt. Am besten haften die Farben Ziegelrot und Gelb, der Auftrag von Schwarz ist hingegen manchmal nur noch als Schatten erhalten geblieben (Abb. 9).

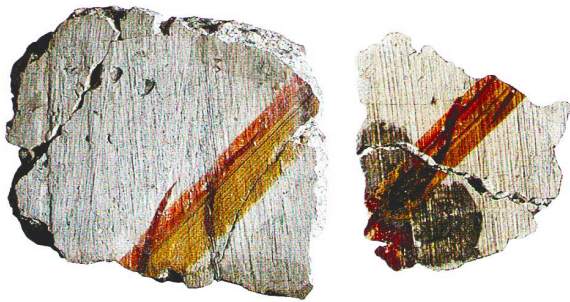
Abb. 11: Augst (BL), Insula 3 (Grabung 1917.51), bemalter Wandverputz. Kat. 1: Motivgruppe a: Stäbe. Abb. 11a (links): Inv. 1917.2274o; Abb. 11b (rechts): Inv. 1917.2282a. M. 1:2.

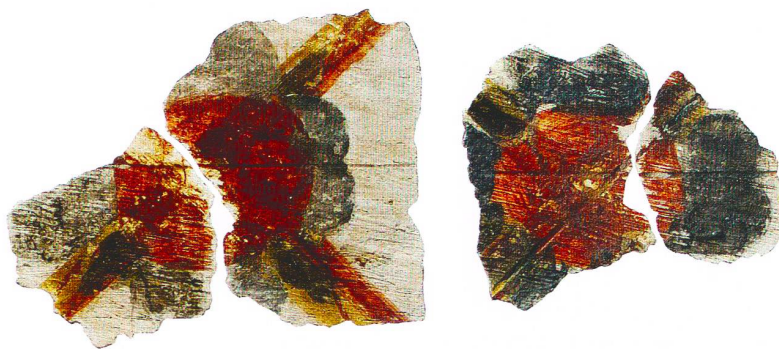
Abb. 12: Augst (BL), Insula 3 (Grabung 1917.51), bemalter Wandverputz. Kat. 1: Motivgruppe b: Kreuzungsrosetten. Abb. 12a (links): Inv. 1917.2277b; Abb. 12b (rechts): Inv. 1917.2275b. M. 1:2.

16 Eventuell ist auch die den Mittelkreis schneidende Linie auf Inv. 1917.2277b als Zirkelschlag zu identifizieren (Abb. 12a).

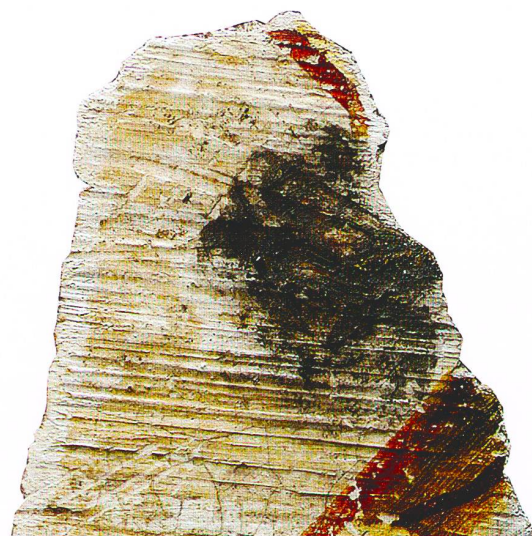
Abb. 13: Augst (BL), Insula 3 (Grabung 1917.51), bemalter Wandverputz. Kat. 1: Motivgruppe b: Zirkelschlag im Bereich der Kreuzungsrosetten (Inv. 1917.2276b). Vgl. dazu auch Abb. 29a.e. M. 1:1.

In sicher einem Fall ist im Bereich der Kreuzungsrosetten eine gleichmässig gebogene Risslinie zu erkennen, bei der es sich wohl um einen Zirkelschlag handelt (Abb. 13)¹⁶.

Hinzu kommen Zirkelschläge im Bereich der Kreuzungsrosetten, bzw. es werden Stäbe von Risslinien des Zirkels geschnitten (Abb. 13; 29a–e).

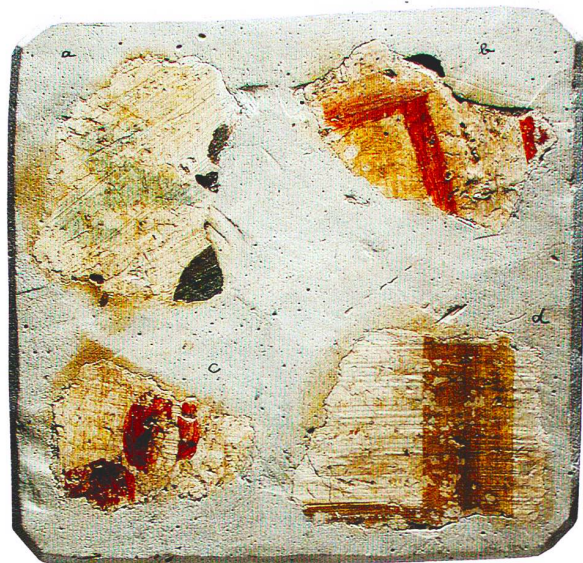
Abb. 16: Augst (BL), Insula 3 (Grabung 1917.51), bemalter Wandverputz. Kat. 2: in Gipstafel vergossene Fragmente (Inv. 1917.2284a-d). Die Oberfläche weist Strichspuren auf, die im feuchten Intonaco entstanden sind. M. 1:2.

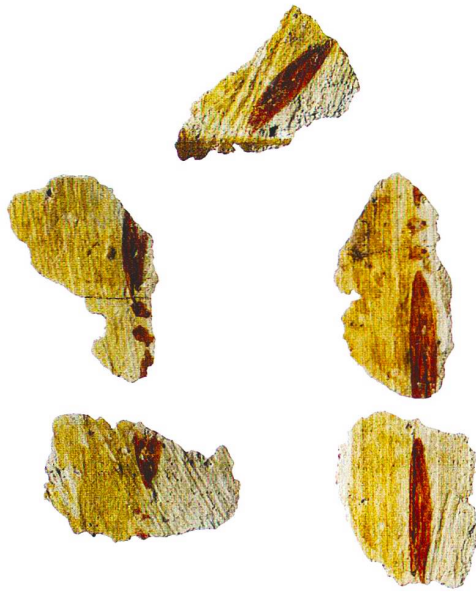
Abb. 20: Augst (BL), Insula 3 (Grabung 1917.51), bemalter Wandverputz. Kat. 2, Motivgruppe b: Perlstab als Trennlinie zweier Farbflächen, einer malgrundigen und einer transparenten dunkelgelben (Inv. 1917.2287a-e). Das obere Fragment hat zusätzlich den Rest eines ockerfarbenen, breiteren (?) Streifens erhalten, der als Grenze der Dekorationsfläche gedient haben mag. Zur Rekonstruktion des Rapports vgl. Abb. 21. M. 1:2.

Dekor: Auf einem der insgesamt fünf Fragmente trifft ein ziegelroter Perlstab im 48°-Winkel auf einen kräftig dunkelgelben Streifen(?); dicht an der linken Bruchkante des Fragments setzte ein zweiter Perlstab in Gegenrichtung an (Abb. 20, oben). Auf den erhaltenen Fragmenten bestehen alle Perlstäbe aus zirka 40 mm langen ovalen Gliedern, zwischen denen jeweils zwei punktförmige Perlen eingeschoben sind. Jeder trennt zwei Farbfelder, auf der einen

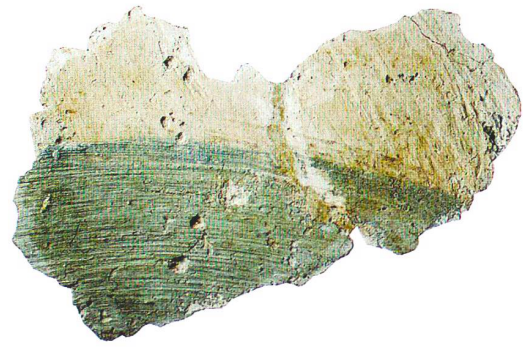
Abb. 23: Augst (BL), Insula 3 (Grabung 1917.51), bemalter Wandverputz. Kat. 3: Stück von einem Gewölbe (Inv. 1917.2283c). Malerei mit Rest von einem Gewandstück(?). M. 1:2.

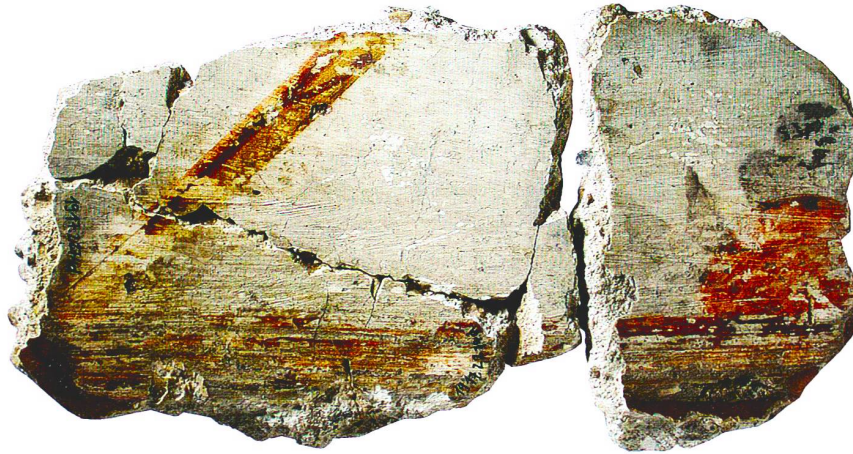
Abb. 25: Augst (BL), Insula 3 (Grabung 1917.51), bemalter Wandverputz. Kat. 1: Stück aus insgesamt fünf anpassenden Fragmenten von der Stirn des Gewölbes mit Abschlussstreifen, im 45°-Winkel auftreffendem Stab einer Kasette und halbiertes Mittelrosette (Inv. 1917.2274d.d'). M. 1:2.

Auf dem grössten Stück vom Ansatz des Gewölbebogens an der Wand ist der Abschlussstreifen zusammen mit dem dort ansetzenden Stab bis hin zur Mittelrosette erhalten (Abb. 25). Die darauf befindlichen Konstruktionsrisse im Intonaco ermöglichen die massgenaue Rekonstruktion einer Kasette (Abb. 26): So trifft die Schnurlinie des Stabes exakt im 45°-Winkel auf die des Abschlussstreifens. Demzufolge ist der Stab mit der Kathete eines gleichschenkligen, rechtwinkligen Dreiecks gleichzusetzen, das seinerseits ein diagonal halbiertes Kassettenquadrat ist. Der Mittelpunkt der im Zentrum der Kasette befindlichen Füllrosette ist mit einer tiefen Kerbe bezeichnet. Der Abstand zwischen dem Schnittpunkt des Stabes mit dem Abdruck der Schnurlinie des Abschlussstreifens und dem gekerbten Mittelpunkt der Rosette beträgt über die Wölbung hinweg gemessen 20,8 cm. Demzufolge ist die Hypotenuse des aus zwei Stäben gebildeten Dreiecks 41,6 cm lang. Unter Anwendung der Formel des Pythagoras ist die Seitenlänge des Dreiecks zu berechnen:

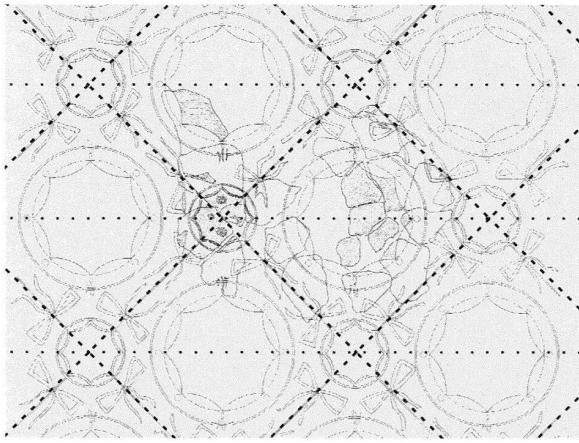
Abb. 33: Martigny (VS), Bereich von Insula 1, Gewölbedecke (?). Konstruktionslinien für einen Rapport aus diagonal angeordneten Kassetten und Kreis-motiven. Alle Konstruktionslinien gepunktet, da nicht beobachtet (nach Drack 1980/1981, 25 Abb. 15a). M. 1:15.

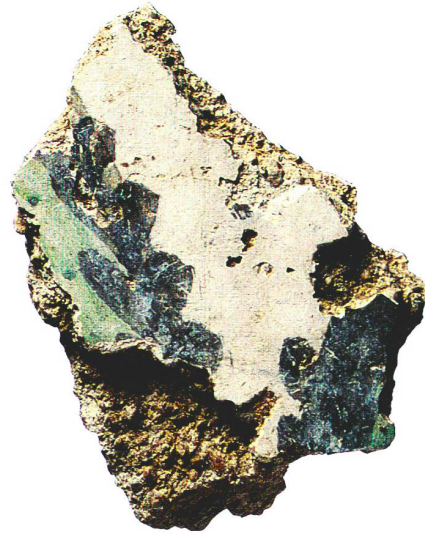
Abb. 41: Hölstein (BL), villa rustica, Tepidarium, Oberzone der Wand und Gewölbedecke. Fragment von Variante a mit schwach zwischen den Girlandenkreisen eingedrückter Schnurlinie des Orthogonalrasters (o. Inv.). M. 2:3.

Variante a weist, schwach sichtbar, eingetiefte Schnurlinien auf, die eine Konstruktion des Rappports auf der Grundlage eines kombinierten Rasters aus Diagonalen und Orthogonalen belegen (Abb. 40; 41). Die grossen Kreise für die Girlanden wurden mit dem Schnurpinsel gezogen (Abb. 48a), die kleinen Scheiben im Mittelpunkt der Kreuzblüten hingegen wurden mit einer eingerissenen Linie markiert, die sich exakt zwischen dem umgebenden Ring und der Scheibe selbst im Bereich der malgrundigen ausgesparten Zone befindet. Bei Variante b hingegen wurden zumindest die Konstruktionslinien des diagonalen Rasters farbig aufgemalt (Abb. 42); die Girlandenkreise wie die
