# STADT ZÜRICH: BAUTEN AUS DEM MITTELALTER BIS ZUM 19. JAHRHUNDERT

von Dieter Nievergelt

## EINLEITUNG

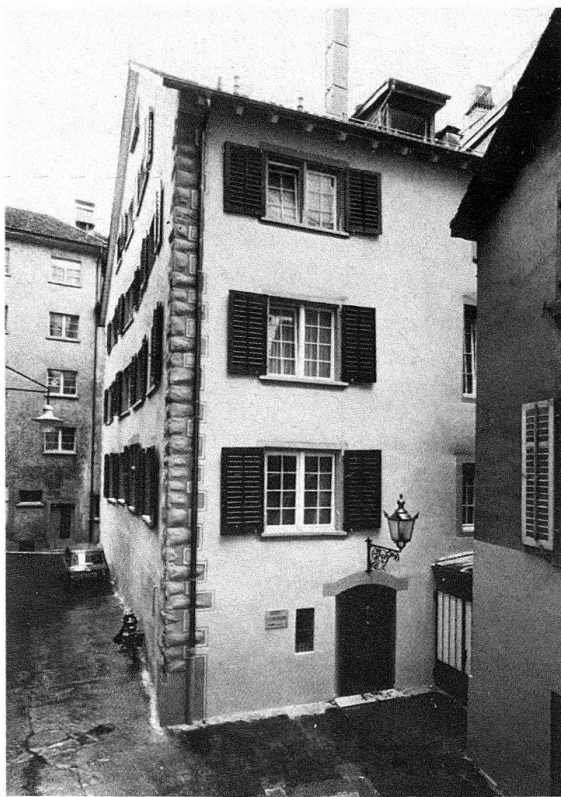
Zürich. Laternengasse 4, «Zum Höfli». Rekonstruktion der Eckquadermalerei. – Detail der Eckquadermalerei: Links Original, rechts Rekonstruktion

Fast vollständig erhalten war die Eckquaderung an der nördlichen Ecke, während an der Südecke leider nur noch Fragmente übriggeblieben sind. Es war möglich, diese Malerei partiell zu erhalten und an allen drei Ecken des Hauses zu rekonstruieren. Das Motiv der Eckquaderung mittels grob behauener Steine findet sich in Zürich noch an den mittelalterlichen Wohntürmen: am Steinhaus (Kirchgasse 33, wie eine Zeichnung von J. C. Uehlinger von 1750 zeigt), am Bilgeriturm (Neumarkt 5), am Glentnerturm (Limmatquai 76) und am Grimmenturm (Spiegelgasse 29). Sehr selten ist die Eckquadermalerei, welche auf die Natursteinquader kaum Rücksicht nimmt. Vermutlich

waren seit dem 16. Jahrhundert mehrere Bauten in Zürich mit Eckquadermalereien oder auch Fassadenmalereien, welche Architekturelemente vortäuschen sollten, versehen; diese kamen aber in der Zeit des «Biedermeier» aus der Mode und wurden über-  
tüncht oder abgeschlagen. Dank sorgfältiger Untersuchungen an den Fassaden ist es heute manchmal möglich, entsprechende Spuren zu finden.

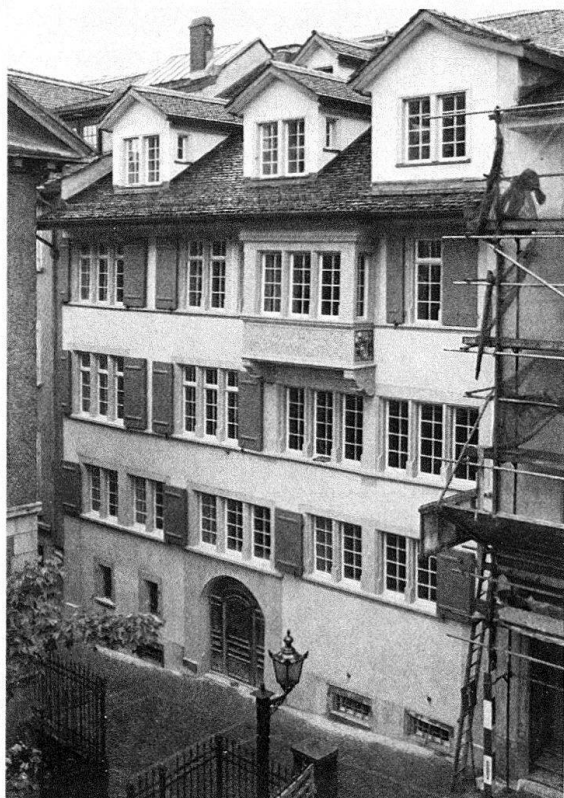
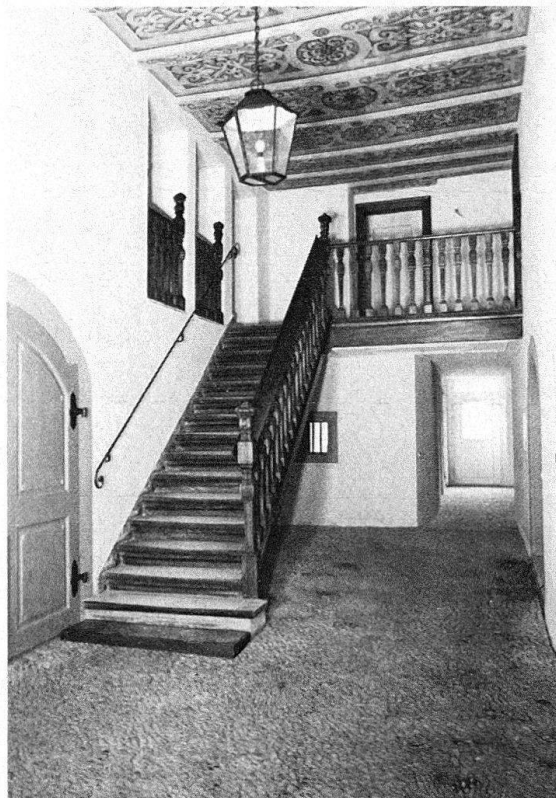
Zürich. Kirchgasse 27, «Zur Engelburg». Gassenfassade und Eingangshalle mit Katzenkopfpflaster nach der Restaurierung

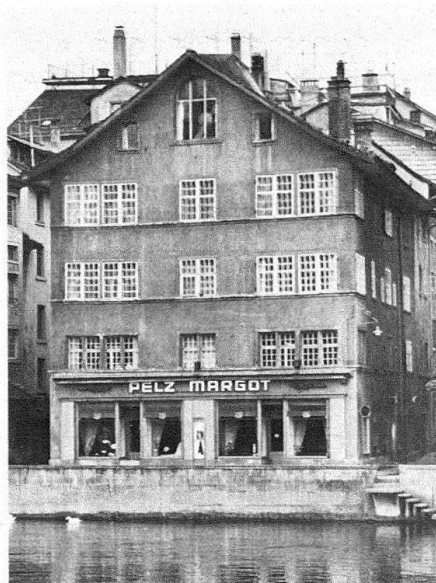
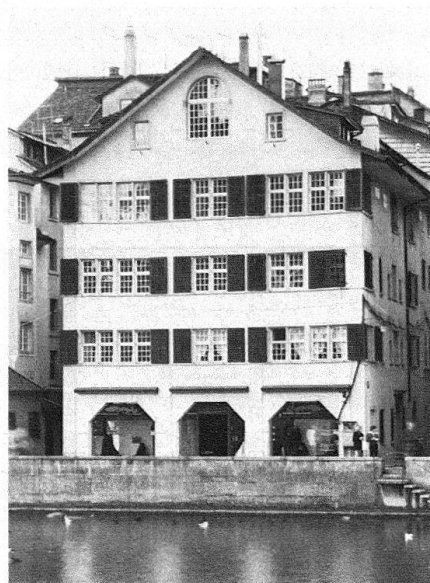
Zürich. Zinnengasse 1/3, «Neuhaus». Limmatseite nach dem Stich von J. Bullinger, um 1770. – Vor und nach der Restaurierung der Hauptfassade.

Erbauer war Ratsherr *Mathias Landolt* (1591–1671), Sohn eines «Kindli»-Wirts und einer Tochter von Bürgermeister Thomann: diese soll der Familie Landolt die für einen stolzen Aufstieg entscheidenden materiellen und geistigen Güter vererbt haben. Ein Prospekt von Balthasar Bullinger aus dem Jahr 1770 zeigt das Haus vermutlich so, wie es ursprünglich ausgesehen hat; vom heute wiedererlangten Zustand unterscheidet es sich äusserlich kaum merkbar. Vor allem sind die polygonalen «Gewölbe»-Öffnungen im Erdgeschoss wiederhergestellt worden, die den drei Achsen in den Obergeschossen entsprechen und das Gebäude zumindest in optischer Hinsicht statisch wieder im Boden verankern.

Der heutige Besitzer liess das «Neuhaus» durchgreifend restaurieren und unter Zuhilfenahme des Hauses Zinnengasse 3 so umbauen, dass es stockwerkweise unterteilt und bewohnt werden kann. Die hervorragende baukünstlerische Substanz war dabei zu bewahren. Der Architekt hob die im Jahr 1837 an die Stelle einer Vorgängereinrichtung getretene interne Treppenanlage (mit Ausnahme des Laufs vom Erdgeschoss in den ersten Stock) auf und ersetzte sie im Nachbarhaus durch eine bequeme Wendeltreppe mit Lift, die alle Stockwerke in beiden Häusern erschliesst. Die zentralen Korridore, die «Lauben» genannt werden, erhielten damit die Qualität eigenständiger, sehr repräsentativer Wohnräume. In die lagemässig ungünstige Nordwestecke – es hatten sich da zumeist «Kammern» befunden – konnten auf allen Stockwerken Entrées, Küchen, Bäder und Toiletten eingebaut werden. Im Keller war Platz für die zentrale Warmwasserheizung und die Ölfeuerung; von den sechs Kachelöfen erhielten fünf elektrische Speicherblöcke, der sechste wird noch als Backofen verwendet.

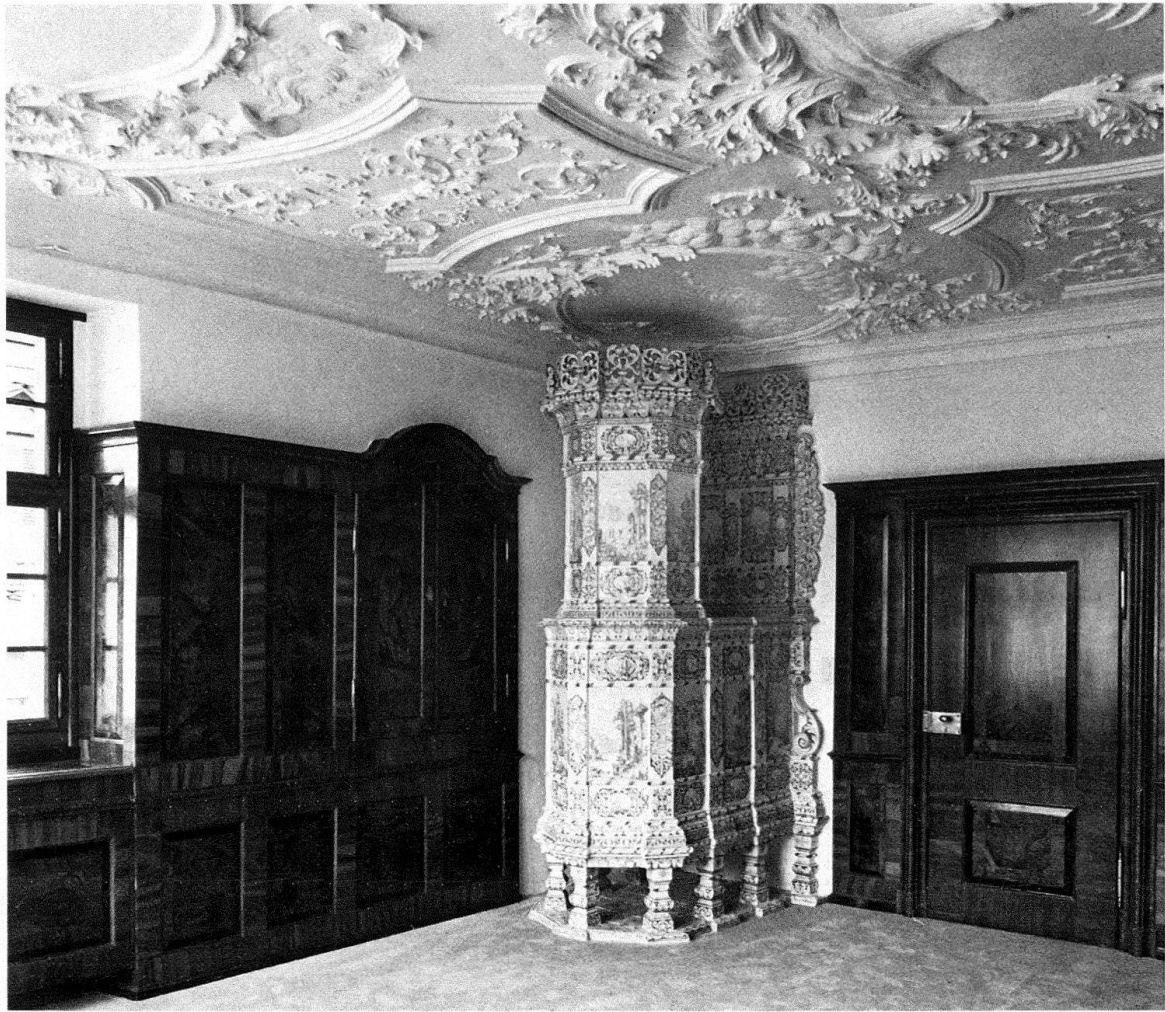
Zürich. Zinnengasse 1/3, «Neuhaus». Nussbaumzimmer mit Turmofen (um 1740) und Stuckdecke (3. Obergeschoss)

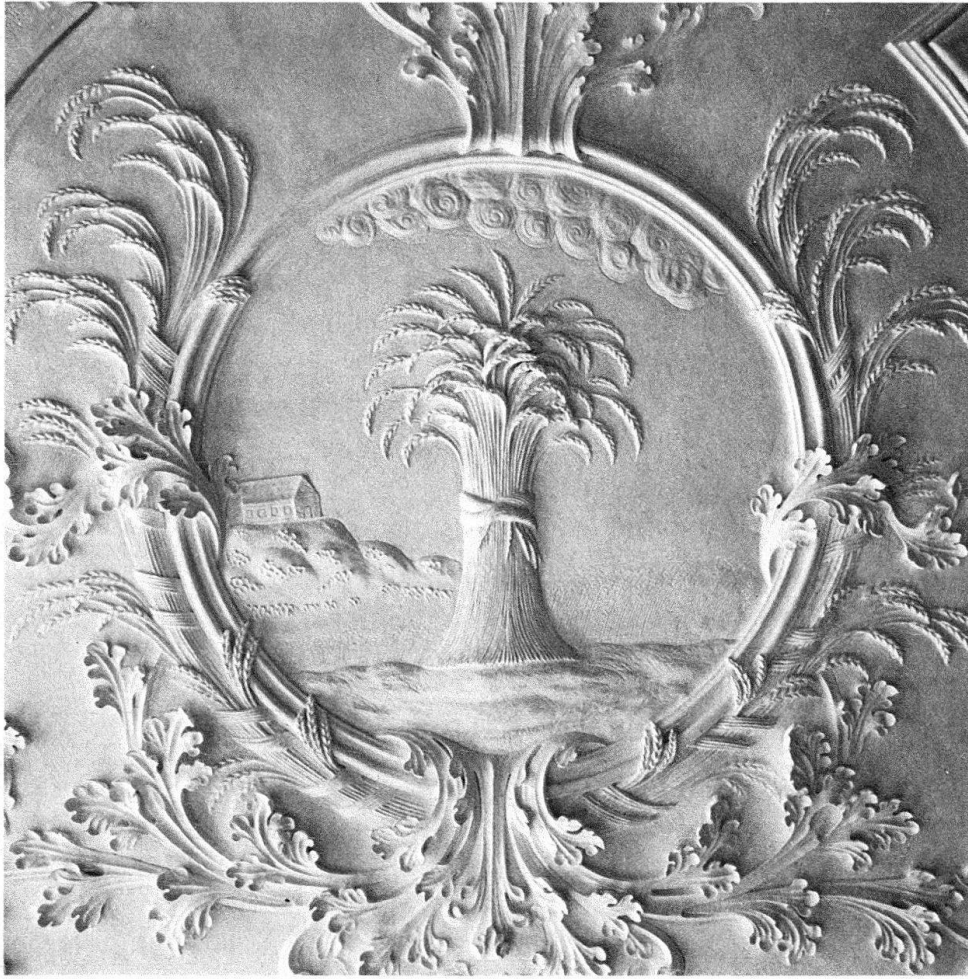
◁ Zürich. Zinnengasse 1/3, «Neuhaus». Detail der Stuckdecke des Nussbaumzimmers (3. Obergeschoss), anfangs 18. Jh.

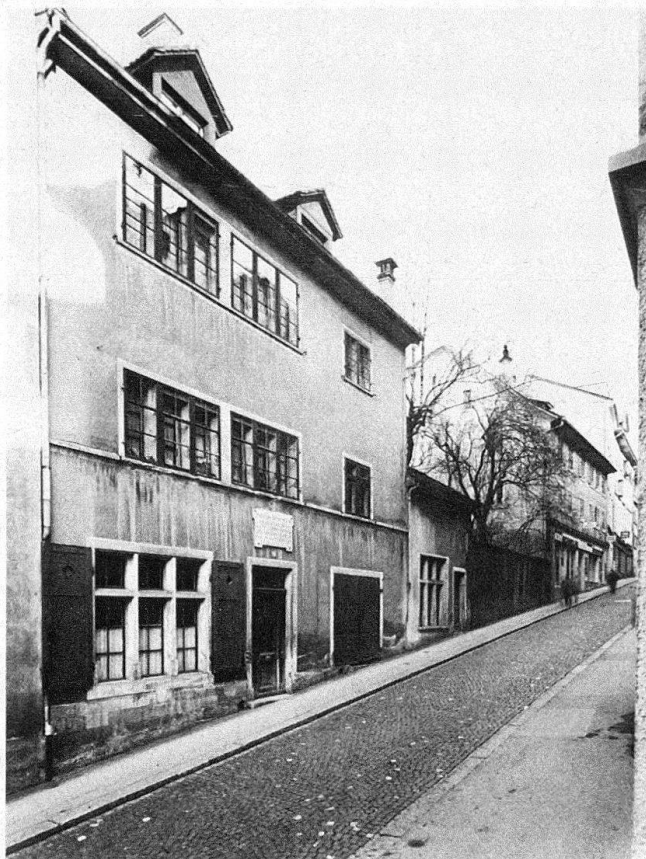
Zürich. Kirchgasse. Alter Zustand mit Randsteinen, Trottoirs und Asphaltbelag

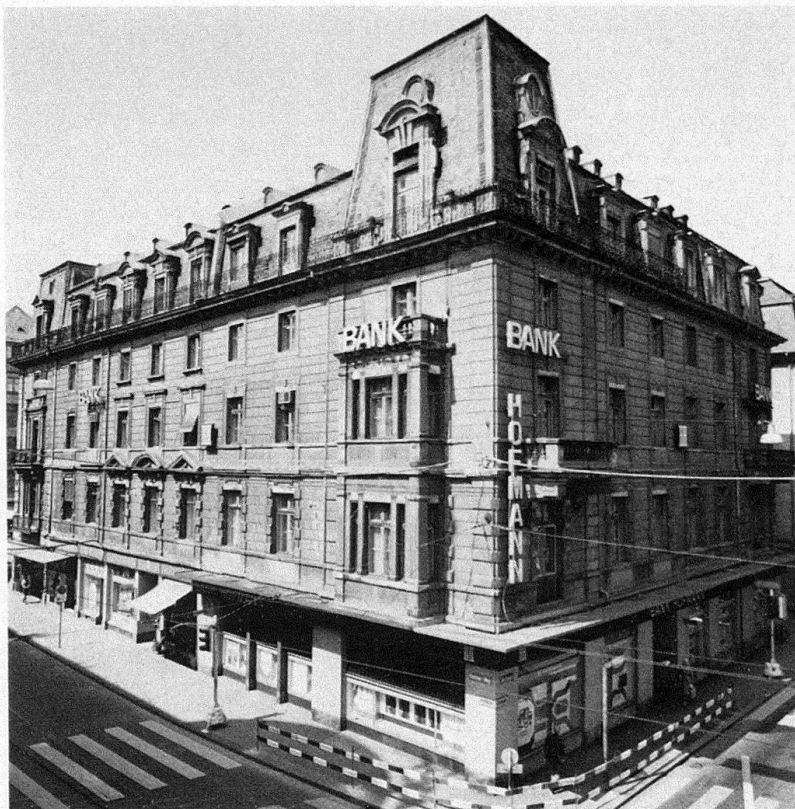
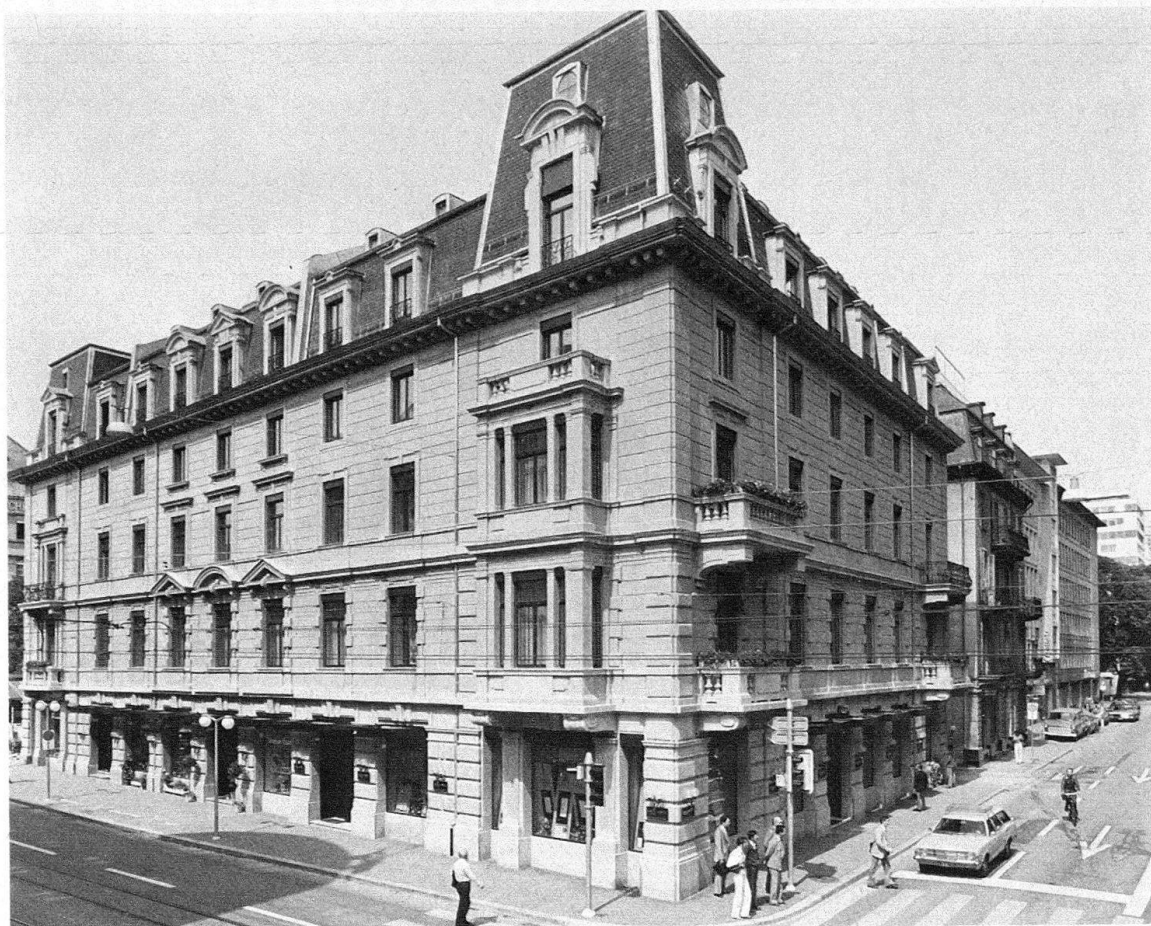
Zürich. Talstrasse 27/29,  
«Bank Hofmann». Rechts:  
Ansicht der zerschlissenen  
Fassaden und des verstüm-  
melten Erdgeschosses vor der  
Restaurierung. Unten: nach  
der Restaurierung – die  
Fassaden der Ober-  
geschosse im ursprünglichen  
Zustand, das Erdgeschoss  
nach Resten und Bild-  
dokumenten rekonstruiert

*Wiederherstellung der Fassaden:* Die Unbill der Witterung und die Luftverschmutzung hatten an den vier Häusern Ecke Bleicherweg/Talstrasse wie an allen Bauten aus Sandstein ihre tiefen Spuren hinterlassen. Mangelnder Unterhalt vor allem der Spenglerarbeiten am Dach hatte die Zerstörung weiter gefördert. Im Jahre 1947 neu gezogene Baulinien liessen nämlich einen Abbruch der Bauten als notwendig erscheinen. Bauliche Eingriffe zur «Erhaltung der Attraktivität» des Erdgeschosses zerstörten die architektonische Substanz und blieben im Modischen verhaftet. Als die Bauherrschaft 1975 den ersten Kontakt mit der Denkmalpflege aufnahm, war vom oben geschilderten Bau nur noch ein schmutziggrauer Torso vorhanden. Glücklicherweise zeigten aber alte Photos den ursprünglichen Zustand so genau, dass eine Wiederherstellung der verlorenen Bauteile möglich war. Der unbefriedigende Zustand der Schaufensteranlagen und die Einsicht, dass es sich beim Gebäude der Bank Hofmann um ein sowohl baukünstlerisch wie auch städtebaulich wichtiges Werk handelt, führte zum nun durchgeführten *Renovationskonzept*: vollständige Restaurierung der Fassaden in den ursprüng-

lichen Zustand, Rekonstruktion der gesamten Erdgeschossfassade gemäss den noch vorhandenen Resten und den Bilddokumenten.

Die Fassaden waren aus drei verschiedenen Sandsteinarten errichtet worden, was nach der Reinigung durch die entsprechenden Farbunterschiede gut sichtbar wurde: Erdgeschoss (und Lukarnen im Dachgeschoss) grauer Bollinger Sandstein, erstes Obergeschoss grünlicher Berner Sandstein, zweites und drittes Obergeschoss gelblicher Berner Sandstein. Aus Kostengründen wurden die zu ersetzenden profilierten Stücke in Kunstsandstein von entsprechender Farbe ausgeführt. Das einfache Abwaschen konnte da und dort nicht allen Schmutz restlos entfernen; den grösseren Effekt hätte eine chemische Reinigung gebracht, aber man wollte die zu erwartenden Nachteile – das Einschwemmen von fremden Salzen und die damit verbundenen Ausblühungen und beschleunigten Zerstörungen der Oberflächen – nicht in Kauf nehmen.
