Schlosspark Andelfingen

Autor(en): **Rüeger, Werner**

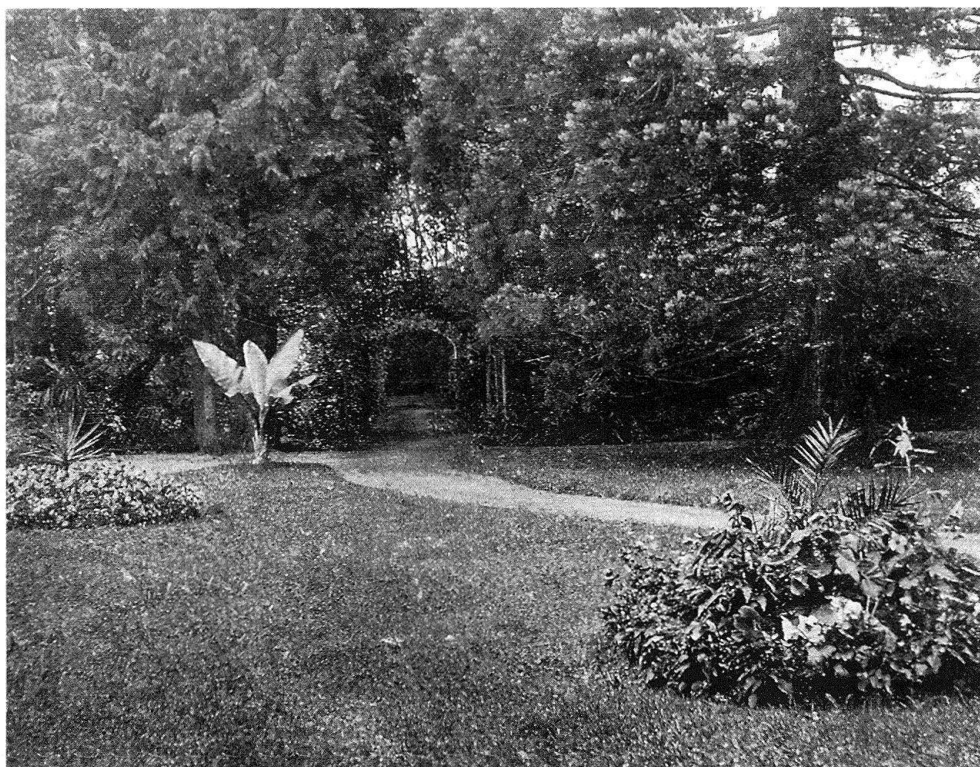
2 Schlosspark Andelfingen. Rondell mit Teppichbeeten und Blick durch den Laubengang, um 1930.

Orangerie (Abbruch 1902) gestört. Hier wäre, sofern das Bedürfnis besteht, ein Neubau in moderner Architektur denkbar. Weiter wird der Weg teilweise von alten Buchsbäumen, Eibenbeständen und einem Goldfischteich begleitet. Man gelangt schliesslich auf das Rondell. Dieses bildet das eigentliche Zentrum des Parkes. Verschiedene Sitzplätze laden zum Verweilen ein. Von hier kann ein Überblick über den Park gewonnen und unter verschiedenen Wegen gewählt werden. Die ursprüngliche Gestaltungsintensität des Rondells ist heute abgeschwächt. Jahrzehntelange Tagebuchnotizen des früheren Schlossgärtners könnten, unter Berücksichtigung gestalterischer Prinzipien des Landschaftsgartens, helfen, diesen wichtigen Ort neu zu beleben. Eine ehemals vorhandene Kastanie wurde bereits nachgepflanzt. Ebenfalls wurde eine historisch nachgewiesene Treppe zur Gärtnerei (heute Parkplatz) neu erstellt. Nach einem Beschluss der Gemeindeversammlung fand 1990 in der Gärtnerei ein baulicher Eingriff statt: Zusammen mit der Neuorganisation der Schlossgärtnerei und dem Neubau eines Gewächshauses wurde ein Parkplatz erstellt. Durch den bereits früher erfolgten Wegfall der Bretterwand entlang der Thurtalstrasse hatte die Gärtnerei bereits an räumlicher Qualität verloren.

Vom Rondell führt ein Laubengang zum markanten Achsenabschluss, bestehend aus vier alten Platanen. Diese wurden leider im Sturm stark beschädigt. Der Zwischenbereich zum Pavillon entspricht nicht mehr dem historischen Plan. Die heutige Situation ist jedoch stimmungsvoll und der heutigen Nutzung angemessen.
