# Das Fraumünster in Zürich

J. R. Rahn.

III. Die spätgothischen Abteigebäude.

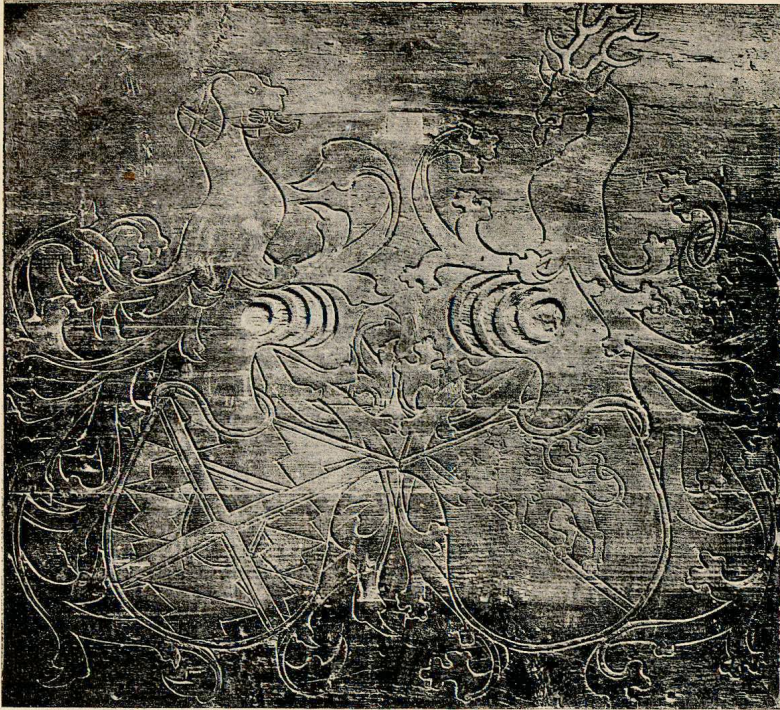
Fig. 42. Wappentafel über der Thüre des Wohnzimmers.

äussere Superporte wieder zum Vorschein gekommen, ein 0,91 Meter hohe und 1 Meter breite Holztafel (Fig. 42), welche die Wappen von Katharina's Eltern, des Freiherrn Wernher von Zimmern und der Margaretha von Öttingen zeigt, letzteres, weil das eines gräflichen Hauses, heraldisch rechts.<sup>23)</sup> Nicht als Flachschnitzerei, sondern bloss in sogenannter gestochener Arbeit sind die Wappen auf dem Naturbraun des Holzes mit glatten Tönen bemalt und stellenweise mit einfachen schwarzen Strichlagen schattiert. Stolz und Trotz der Thiere, das schöne Verhältnis zwischen Helm und Schild und der edle Schwung der Helmdecken sind Muster heraldischen Stils.

<sup>23)</sup> Auf diese Tafel ist wohl der Posten in der Rechnung von 1507: „Dem meister Löwen (Hans Leu) 15  $\beta$  von miner frowen wappen ze malen“ (S. 33 oben) zu beziehen. Die Abbildung in „Zürich und das Schweizerische Landesmuseum“ 1890 (Seite 54) zeigt die beiden Wappen verkehrt. Die Tafel ist im Landesmuseum über der Aussenseite der Thüre zu dem Zimmer XVIII angebracht.
