# Denkmalpflege im Kanton Schwyz 1984/85

Band (Jahr): **77 (1985)**

## Denkmalpflege im Kanton Schwyz 1984/85

*von Markus Bamert*

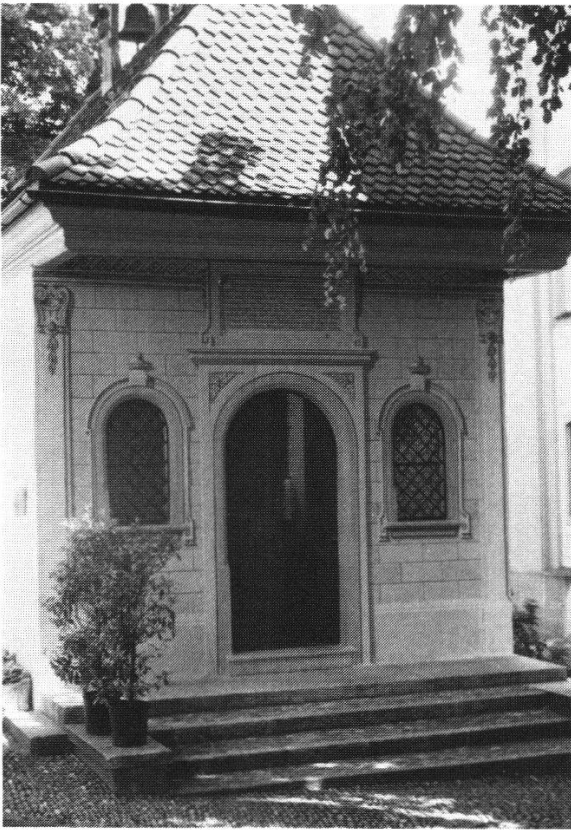
Schwyz, Kapelle Heilig Kreuz: Schauseite mit Grisaillebemalung, die eine Architekturgliederung vortäuscht. Die Inschrift über dem Portal beschreibt die Entstehung und Geschichte der Kapelle.

Die Fassadenmalereien in Grisaille mußten von Grund auf rekonstruiert werden, da der Trägerputz sehr angegriffen war. Das

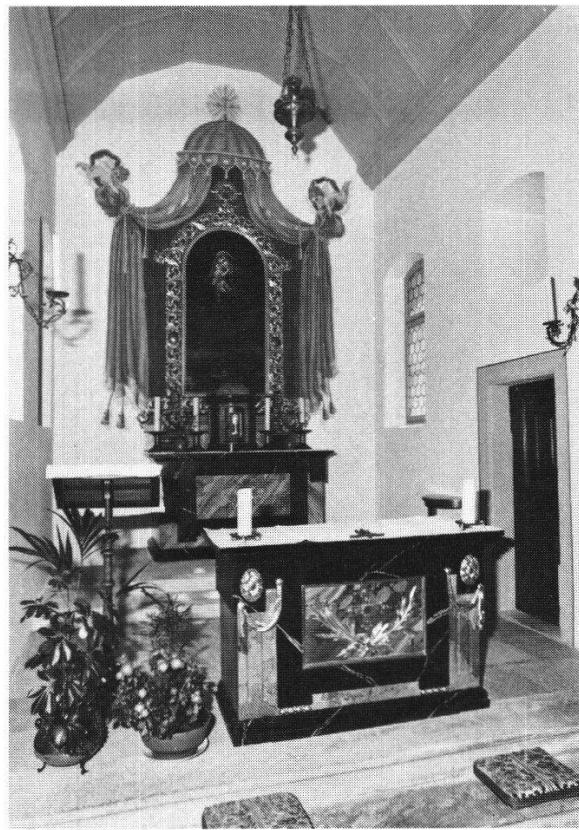
Schwyz, Kapelle Aufiberg: Blick in den neugestalteten Chorraum. Das alte Hochaltarbild wird von einer gemalten Draperie umrahmt. Im Vordergrund der klassizistische Zelebrationsaltar.

Im Innern erhielt das von Josef Tschümperlin (1809 – 1868) 1864 gemalte und signierte Hochaltarbild mit der Darstellung der Maria vom Guten Rat über dem Weiler Aufiberg eine Umrahmung mit einer gemalten, von zwei Putten gehaltenen Draperie. Im Kirchenestrich fand sich ein Stuckmarmortabernakel im klassizistischen Stil. Dieser steht nun wieder auf der neu geschaffenen Mensa des gleichen Stils. Die Mittelfüllung dieser Mensa lag ebenfalls im Kirchenestrich. Ein gut passender ehemaliger Fronleichnamsaltar aus Gersau dient als Zelebrationsaltar. Zusammen mit der aus der Franziskuskapelle von Morschach stammenden Chorampel bildet der Chorraum eine stilistische Einheit.

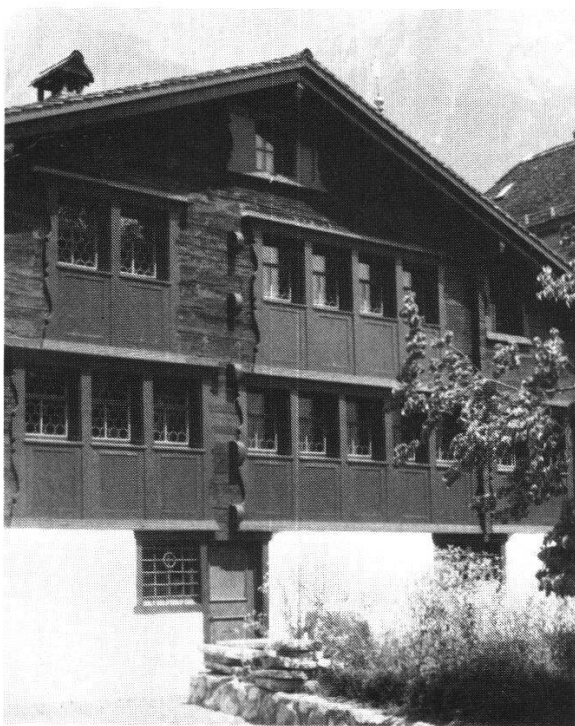
Schwyz, Haus Degen: Ansicht des ältesten Bauteils mit gotischen Reihenfenstern. Die Ziehladenverkleidungen konnten anhand des Befundes rekonstruiert werden. Bis tief ins 19. Jahrhundert waren in Schwyz noch verschiedene ähnliche «Tätschdachhäuser» vorhanden, die sukzessive durch Steinbauten ersetzt wurden.

Nach dem Entfernen des Putzes an allen vier Fassaden zeigte sich, daß ein großer Teil des ursprünglichen Holzstrickes gut erhalten war. Ebenso trat die alte Fenstereinteilung mit langgezogenen Fensterriegeln zu Tage.

Eine Datierung des auf der Südseite ablesbaren, ursprünglichen kleinen Hauses ist recht schwierig. Vergleiche erlauben es jedoch, diese älteste Partie in das 16. Jahrhundert zu plazieren.

Eindeutig zu interpretieren sind dagegen die nordseitigen Anbauten des 17. und 19. Jahrhunderts. Der Biedermeieranbau wurde farblich bewußt anders behandelt, um ihn optisch abzusetzen. Die Fachwerkkonstruktion erhielt nach Befund ihren ochsenblutroten Anstrich, der sich auch um die ganze Dachuntersicht sowie um die ornamentalen Fenstereinfassungen mit den Ziehladenverkleidungen der Ost- und Südseite zieht. Diese hat man in Resten noch am Ort unter dem Putz gefunden und konnte sie als wesentliches Gestaltungselement rekonstruieren.

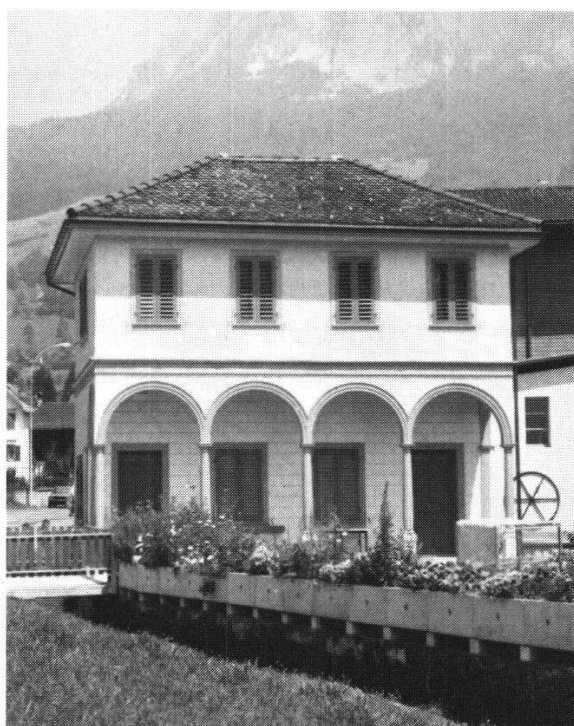
Schwyz, Stampf: Frühen Industrie- und Gewerbebauten wird in jüngster Zeit vermehrt Beachtung geschenkt. Für das 19. Jahrhundert ist die strenge Symmetrie der Fassaden sowie der geringe Neigungswinkel des Walmdaches typisch.

Interessant ist die architektonische Gestaltung des kleinen Baus, die weit über die reine Funktionalität hinaus geht. Der Bau, ganz in Holz errichtet, erhält durch den Ölfarbanstrich ein vornehmeres Aussehen. Die Vorderfront des Erdgeschosses täuscht eine Steinquadrierung vor. Vorgestellt sind gedrechselte Säulen, die Rundbogen tragen. Darüber liegt, abgetrennt durch ein Gurtgesimse, das mit einer regelmäßigen Fenstereinteilung versehene Obergeschoß. Die Fassaden sind mit einem Rundschindelmantel verkleidet. Das Walmdach mit einem recht knappen Vorsprung mit kassettierter Untersicht verrät den herrschaftlichen Einfluß.

Das Äußere des kleinen Industriebaus konnte unverändert restauriert werden und erhielt in diesem Zusammenhang seine ursprüngliche Farbe in verschiedenen Grautönen zurück.

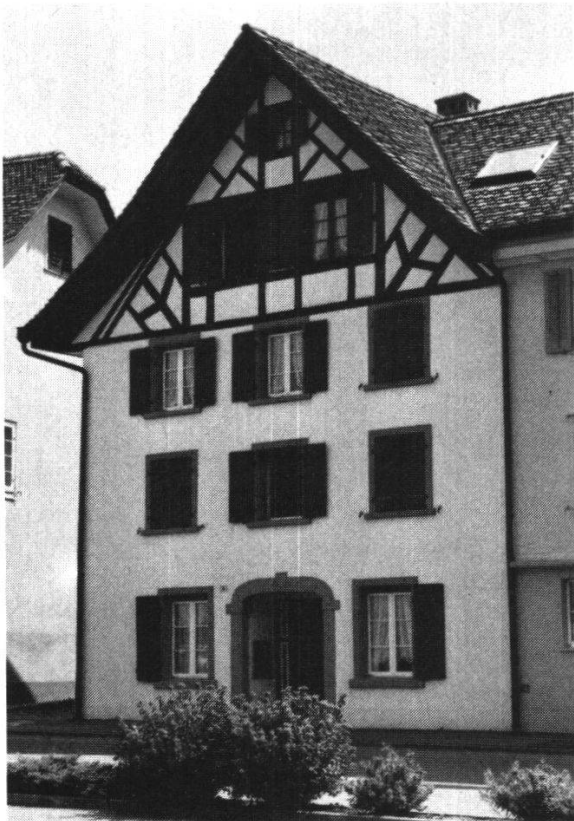
Arth, Haus Schuler: Einige Zeit vermutete man, Sichertriegelkonstruktionen seien in unserem Kulturraum ortsfremd. Bereits die Restaurierung des Hauses Eigel in Arth brachte jedoch nach Entfernen des Putzes eine original grau gestrichene Fachwerkkonstruktion zu Tage. Dieser Einfluß mittelländischer Architektur konnte anhand des Hauses Schuler bestätigt werden.

Mit der Restaurierung des Hauses Schuler durfte somit in Arth neben dem Haus Eigel, ein zweiter Bau mit Sichtfachwerk restauriert werden. Damit bestätigte sich die Vermutung, daß auch in unserem Gebiet Fachwerkkonstruktionen häufiger anzutreffen sind als bisher angenommen. Der Einfluß der zugerischen und luzernischen Stadtarchitektur wird dadurch bis nach Arth deutlich. Fachwerkkonstruktionen mit dekorativem

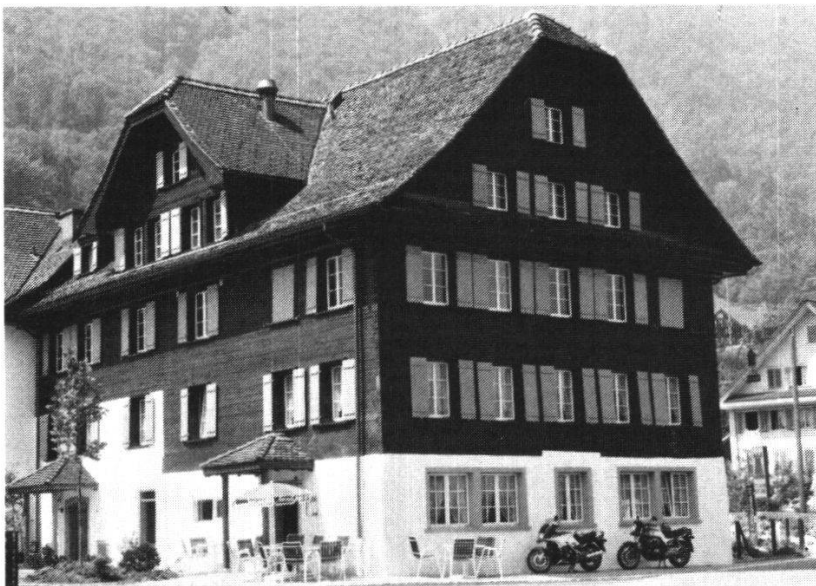
Arth, Haus Turm: In Größe und Proportionen ist der mächtige Baukörper in Strickwerkkonstruktion einem Bürgerhaus in Massivbauweise angeglichen. Typisch für die Zeit sind die fehlenden Balkenköpfe, die großzügige Sprossenteilung sowie die festen Fensterläden.

Bereits vor Baubeginn hatte sich gezeigt, daß der Altbau aus zwei Epochen stammt. Der bergseitige Teil erwies sich als der ältere. Er besitzt noch die ursprüngliche und regelmäßige Fenstereinteilung sowie Klebdächer mit geschweiften Bügen und einen massiv gemauerten Gewölbekeller. Die Datierung dieses Teils darf um 1700 angesetzt werden.

Straßenseitig wurde gegen 1800 ein großer Baukörper angebaut. Nach dem Entfernen der Eternitverkleidung zeigte sich das Strickwerk in einem sehr guten Zustand. Es konnte auf Sicht belassen werden, nachdem als allfällig notwendige Alternative eine Verkleidung mit Rundschindeln vorgesehen war. Auch wurden die klassizistischen Eckverkleidungen entfernt, da darunter die alten Profilbalken längs des Dachgiebels noch vorhanden waren. Der Eckverband ohne sichtbare Balkenköpfe ist für unsere Gegend eher ungewöhnlich, zeigt aber, daß der Erbauer eine starke Anlehnung an den Massivbau wünschte. Heute präsentiert sich das Haus Turm als stattlicher, gut proportionierter Baukörper mit seiner ursprünglich regelmäßigen Fensterverteilung und den glatten Fensterläden. Der neue Anbau in Massivbauweise fügt sich unaufdringlich an den Altbau.

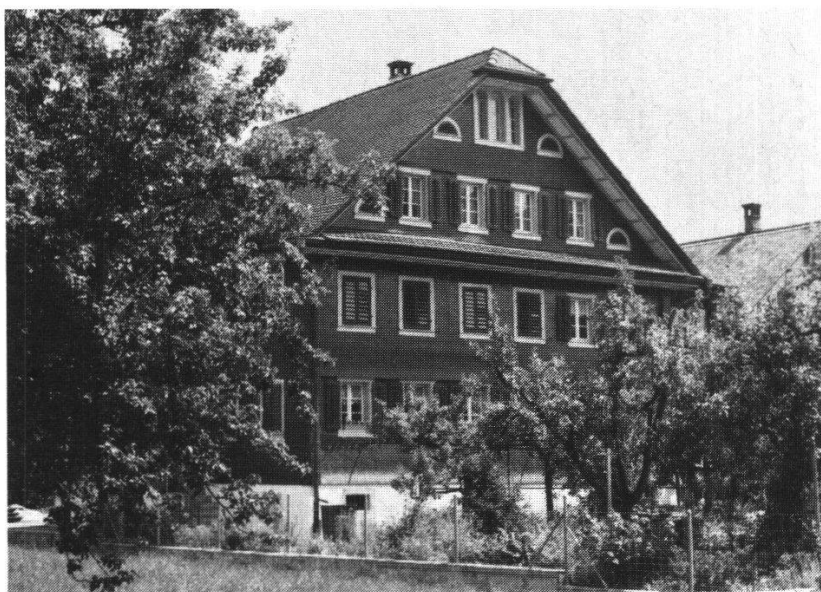
Arth, Haus Büeler: Im 19. Jahrhundert wurde es üblich, ältere Blockbauten zu modernisieren. Dies geschah mittels einer gestrichenen Rundschindelfassade, aber auch durch eine neue, symmetrische Fensteranordnung mit biedermeierlicher Sprossenteilung. Zusätzlich erhielt das Haus Büeler eine kassettierte Dachunterseite sowie halbrund geschlossene Fenster im Giebelbereich.

Neben dem alten Schulhaus und dem Bürgerheim steht ein großes Holzhaus mit vorgelagertem Garten, das Haus Büeler. Wie die Bausubstanz und die Struktur des Innern bestätigten, gehört das Haus noch in die zweite Hälfte des 18., wurde aber in der ersten Hälfte des 19. Jahrhunderts durch regelmäßige Fensterordnung, Rundschindelschirm und dekorative Zutaten biedermeierlich verändert.

Das Haus hat man einer gründlichen Außenrestaurierung unterzogen. Schlechte Anbauten konnten entfernt werden. Das mächtige Dach erhielt eine Eindeckung mit Biberschwanzziegeln. Die Schindelfassade aller Hausfronten mußte großflächig ausgewechselt werden, ebenso sämtliche Fenster. Die Schindeln erhielten einen klassischen ochsenblutroten Anstrich, ähnlich dem Hirschen in Steinen; die Jalousien setzen sich in blaugrün ab.

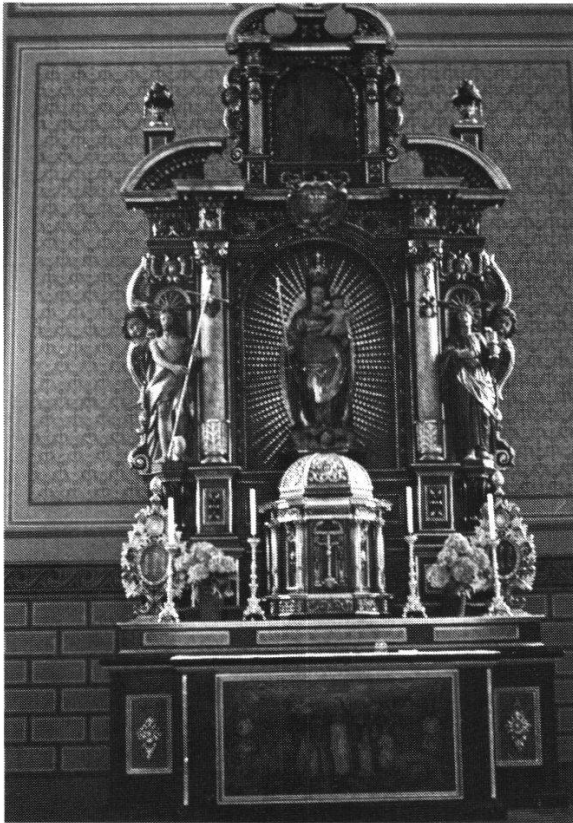
Oberiberg, Pfarrkirche: Anhand von Freilegungsproben und alten Photographien konnte die Dekorationsmalerei im Schiff und Chor rekonstruiert werden. Im breiten Chor fand der aus der Werkstatt des Meinrad Büeler stammende Hochaltar der alten Pfarrkirche einen würdigen Platz. Erstaunlich ist die gute Einpassung der Fassung des 17. Jahrhunderts in einen Kirchenraum des 19. Jahrhunderts.

ursprünglichen Malerei unter der grauen Tünche noch größere Restflächen vorhanden waren. Diese konnten freigelegt werden und boten zur Rekonstruktion wichtige Anhaltspunkte. Entsprechende Photomontagen bestätigten, daß der ehemalige Hochaltar im großen Chor gut plaziert werden könnte, ohne verloren zu wirken. Durch Vermittlung der Urschweizer Denkmalpflege konnten zudem zwei klassizistische, dem Stil der Kirche angepaßte Seitenaltäre aus der abgebrochenen Kirche Langnau b/Reiden vermittelt werden. Die Kanzel aus der Erbauungszeit war noch vorhanden.

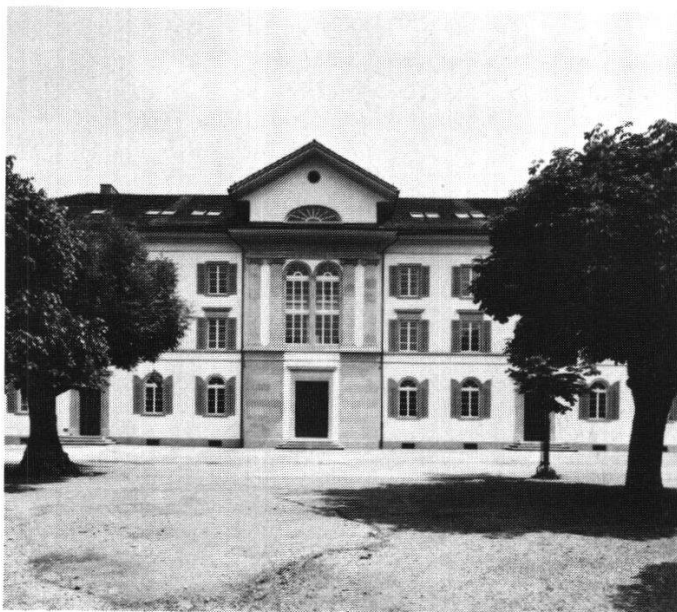
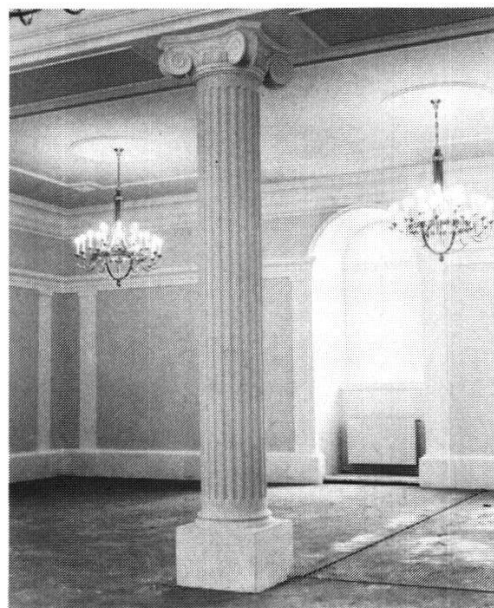
Einsiedeln, Altes Schulhaus: Der strenge Baukörper wird in der Mittelachse durch einen monumentalen Risalit mit ionischen Säulen und bekrönendem Mittelgiebel aufgelockert. In dieser strengen Architektur erinnert das Schulhaus an die Statthaltereigebäude des Klosters. Gemeindesaal im Erdgeschoß. 1846 wurde der große Saal als Jugendkapelle eingerichtet. Weder Altar, Kanzel oder Bestuhlung dieser Epoche waren noch vorhanden. Deshalb entschloß man sich im Zusammenhang mit der Restaurierung den zweiseitig großzügig beleuchteten Saal im Stile des Klassizismus neu zu gestalten. Dadurch hält der Bau auch innen, was er außen verspricht.

Die Sandsteinpartien wurden soweit möglich lediglich ausgeflickt und mit einem lasierenden Ausgleichsanstrich versehen. Der Sandsteinsockel mußte gänzlich ersetzt werden, da er durch Salzeinwirkung sehr stark in Mitleidenschaft gezogen war. Die Fassaden erhielten einen neuen, feinen Kalkabrieb, der in einem gebrochenen Weiß gestrichen ist und die klassizistische Strenge des symmetrischen Baus unterstreicht. Aus diesem Grunde wurden auch die Jalousien in einem Sandsteinton gehalten. Das von Abt Heinrich Schmid geplante und 1843 – 45 ausgeführte älteste erhaltene Schulhaus von Einsiedeln bildet heute wieder einen würdigen westseitigen Platzabschluß. Wesentliches Zusatzelement zur Bauarchitektur bildet die Vorplatzgestaltung mit den streng geometrischen Baumalleen. Diese sollen ergänzt werden.

Fast abgeschlossen ist zur Berichtszeit auch die Arbeit am neugestalteten klassizistischen Saal im Erdgeschoß. Er wird durch zwei ionische Säulen unterteilt. Die Unterzüge gliedern die Decke in vier gleiche Teile, die mit feinen Stuckprofilen dekoriert sind. Flache Wandpilaster gliedern

die Wände. Der plastische Stuck ist in neuem Weiß, die Grundflächen in einem warmen Gelbton gehalten. Dank der Verwendung von reinem Sumpfkalk wirkt der Anstrich transparent. Vorbild für diese anspruchsvolle Raumgestaltung ist der Mitteltrakt der Südfassade des Schulhauses. Der Parkettfußboden ist in ortsüblicher Weise in große Quadrate aus hellem Ahornholz unterteilt, die von dunklen Nußbaumfriesen begleitet werden. Die Leuchter im Empirestil tragen zur festlichen Atmosphäre bei. (Kälin, Wernerkarl, Beiträge zur Geschichte des Alten Schulhauses und der Schulen in der Waldstatt Einsiedeln, Einsiedeln 1985)

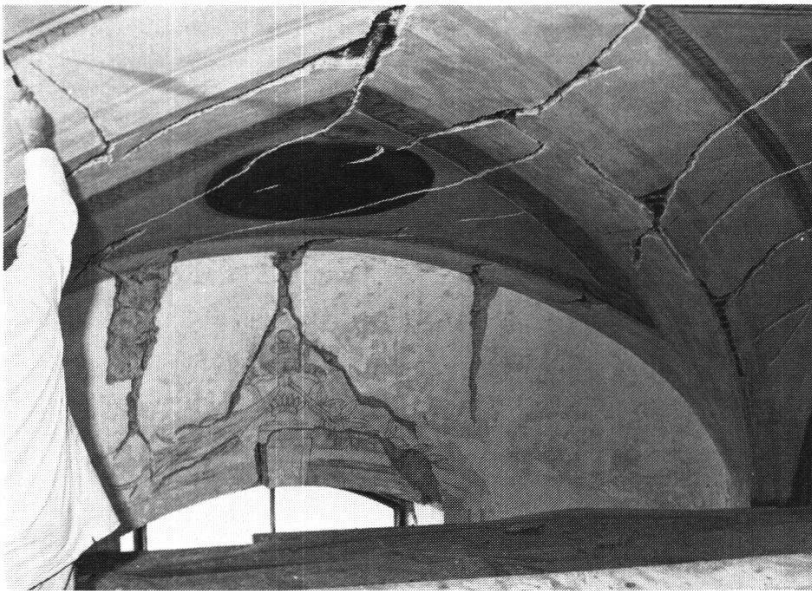
Wollerau, Pfarrkirche: Die Aufnahme zeigt den bedenklichen Zustand der Kirchendecke. Jeder Riß muß möglichst ohne Substanzverlust geöffnet und neu geschlossen werden, bevor die Dekorationsmalerei ergänzt werden kann.

Die großformatigen Deckenbilder, vermutlich von Jos. Anton Mesmer aus Saulgau 1783 ausgeführt, sind nur an wenigen Stellen übermalt, so daß deren Restaurierung wenig Probleme ergeben sollte. Dagegen ist die gliedernde Dekorationsmalerei auf der ganzen Fläche beinahe vollständig übermalt. Schürfungen haben indessen ergeben, daß das Original stark beschädigt ist und die Übermalung mit wenigen Ausnahmen mit jenem identisch ist. So haben sich Renovationskommission und Denkmalpflege entschlossen, den heutigen Zustand zu belassen, d.h. die Fresken lediglich zu reinigen, die starke Rißbildung im Putz auszuflicken und die Fehlstellen zu retouchieren. Die dekorativen Fensterumrahmungen und die bekrönenden Vasen entsprechen nicht dem Original. Dieses ist aber freilegbar.

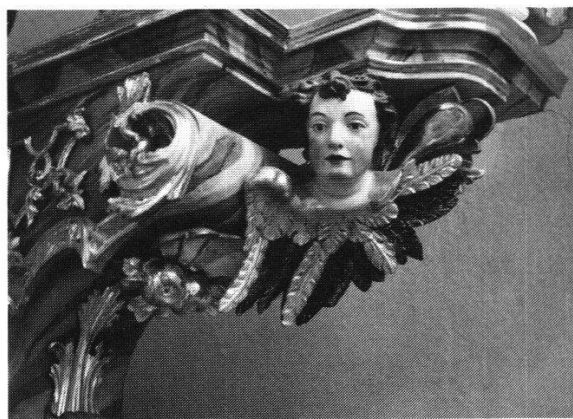
Konsolengel am Hochaltar: Gut sichtbar ist die für unsern Kulturraum ungewohnt kräftige Marmorierung. Im bündnerischen Raum, woher die Altäre stammen, ist diese aber durchaus üblich.
