# Die Oedenburg bei Wenslingen BL : Vorbericht über die Grabungen 1976-1979

Autor(en): **Tauber, Jürg**

### Vorbericht über die Grabungen 1976–1979

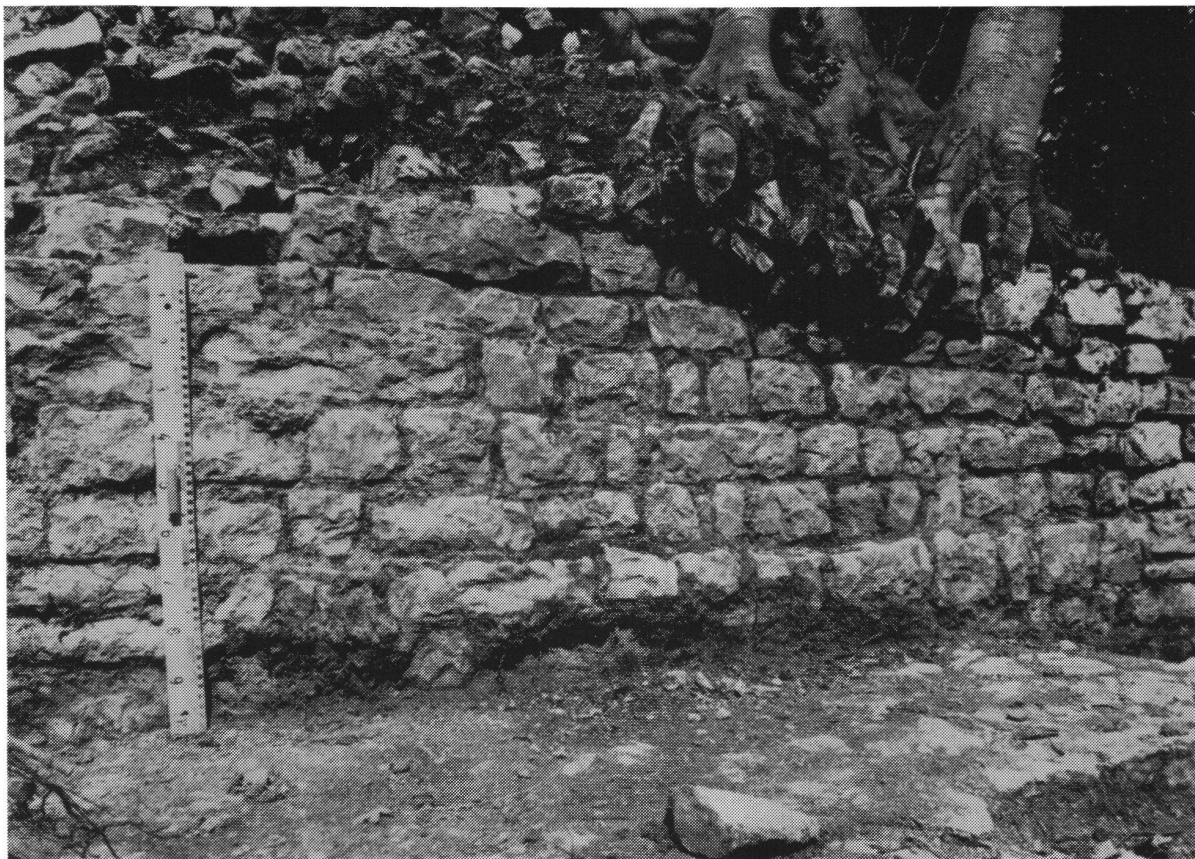
Abb. 2. Lagerhaftes Quadermauerwerk am Aussenmantel der Schildmauer.

Das wohl markanteste aus Steinen errichtete Bauwerk ist die Mauer (a), welche die Burg gegen den Graben und die leicht zugängliche Stelle hin von der Hochfläche abtrennt. Sie beginnt am südlichsten Punkt der Burg in annähernd östlicher Richtung und biegt in zwei leichten Knicken nach Norden um. Ihre Dicke beträgt zwei Meter, bei der Mauertechnik fallen die lagerhaft verlegten Quader auf (Abb. 2). Allerdings muss der Begriff "Quader" insofern präzisiert werden, als es sich nicht um eigentliche Quader, d.h. zu regelmässigen, rechteckigen Blöcken zugehauene Steine, handelt, sondern um Bruchsteine, die allerdings durch die natürliche Schichtung des Felsens beim Brechen der Form des Quaders sehr nahekommen.

Die Struktur der Mauer a ist jedoch nicht auf der ganzen Länge einheitlich. Generell wurden innen grössere

Steine verwendet als am Aussenmantel. Lediglich im nördlichsten Abschnitt, im Bereich der Bauten 2 und 3, ist dieses Verhältnis umgekehrt: Der Innenmantel ist an dieser Stelle aus regelmässigen, eher kleinen Steinen aufgeführt, wobei durch das Einfügen von Lagen hochkant gestellter Handquader eine überaus lebendige Struktur entstand.

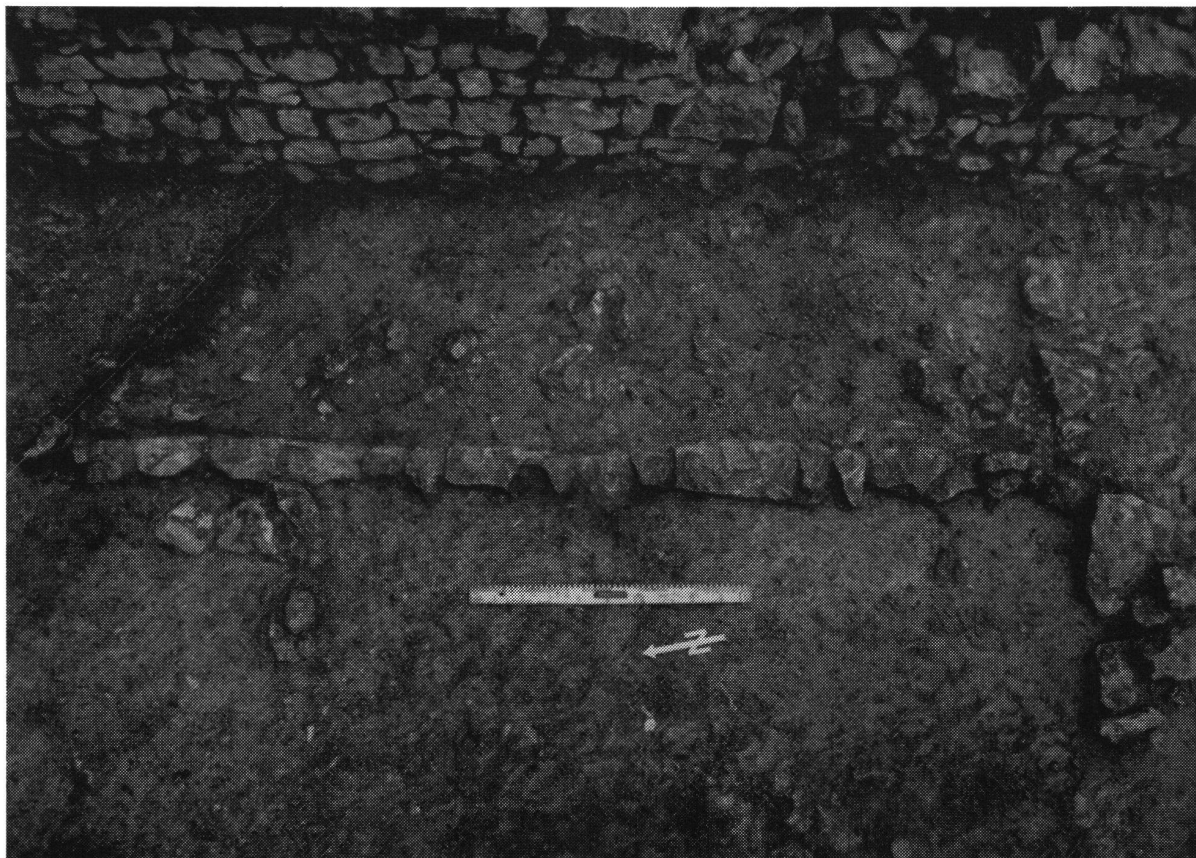
Abb. 3. Balkensubstruktion (l) von Bau 9. Am oberen Bildrand Westmauer von Bau 2.

Die gleiche Zone der Burg, welche schon für die Steinbauten die am besten erhaltenen Befunde geliefert hatte, entpuppte sich auch hinsichtlich der Spuren von Holzhäusern als äusserst ergiebig. Zunächst fanden wir im Innern des Steinhauses 2 eine grosse Fläche stark verbrannten Lehms (j), die teilweise bis zu 10 cm von grau-weißer, lockerer Asche überlagert war. Da der Mergel, auf den die Südmauer von Haus 2 aufgesetzt ist, diese Feuerstelle überdeckte, muss sie älter sein, ebenso wie die beiden Pfostenlöcher und eine sie verbindende, als Balkenlager interpretierbare Bodenverfärbung (k). Westlich von Bau 2 wurde dann ein Befund entdeckt, mit dem j und k in einem Zusammenhang stehen dürften. Es handelt sich um eine schmale Steinsetzung (l), die sich an ihrem südlichen Ende T-förmig nach beiden Seiten hin fortsetzt. Gegen die Umfassungsmauer d hin wurde darüber hinaus ein Mauerwinkel freigelegt (m), der ebenfalls zu diesem Gebäude gehören muss. Eine starke Brandverfärbung (n) dürfte auch hier auf eine Feuerstelle hinweisen.
