Die mittelalterlichen Bauten auf der Kyburg, Kanton Zürich : eine Bestandesaufnahme mit neuen Erkenntnissen

Autor(en): **Wild, Werner**

Die mittelalterlichen Bauten auf der Kyburg, Kanton Zürich Eine Bestandesaufnahme mit neuen Erkenntnissen

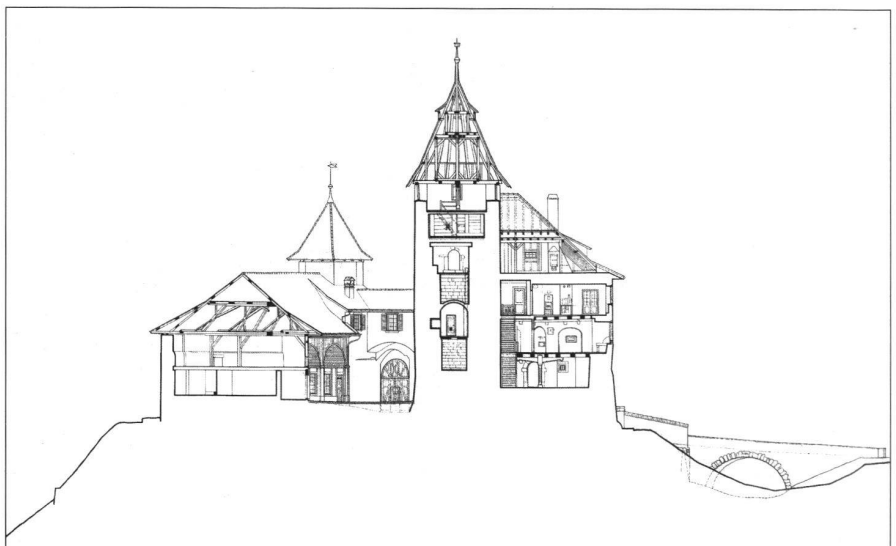
8: Schnitt Nord–Süd mit Blick gegen Osten. Massstab 1:600.

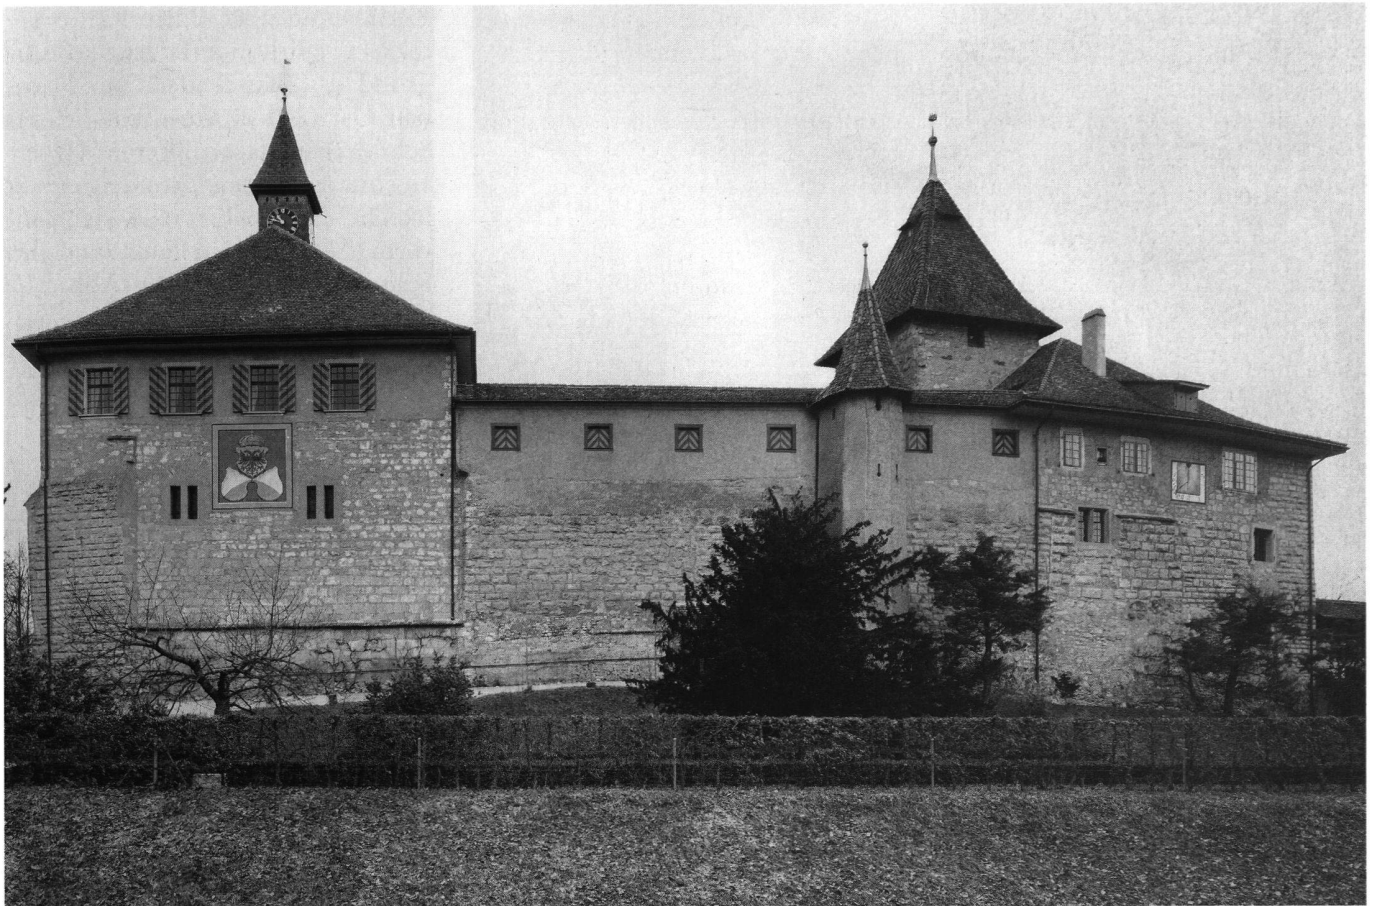
21: Ansicht der angriffsseitigen Front. Auffällig ist die Neigung des Kernbaus Süd nach rechts. Zwischen ihm und der Schildmauer befindet sich die 1472 erneuerte Fassade des «Ritterhauses». Vor der Schildmauer steht der polygonale, wohl noch im Spätmittelalter errichtete Schalenturm. Rechts erhebt sich der Kernbau Ost mit den erneuerten Teilen, dahinter ist noch der Bergfried zu sehen.

Zwischen dem Ost- und dem Südwestbau erstreckt sich die 3 bis 3,2 m starke Schildmauer (29), deren Aussenschale aus Buckelquadern besteht (Abb. 21 u. 22). Im Nordosten stösst sie gegen die Erneuerung des Kernbaus Ost (21). Ob das andere Ende der Schildmauer auf den Kernbau Süd (32), dessen Erweiterung (34) oder auf das «Ritterhaus» traf, ist wegen dessen 1472d erneuerten Fassade (37) nicht mehr zu eruieren (Abb. 24). Auch die Schildmauer zeigt mit der starken Neigung nach aussen einen Bauschaden (Abb. 22). Diesem begegnete man in der Neuzeit mit der Erneuerung des Mauerfusses (25) und dem Abschlagen der Buckel bei den obersten Steinlagen (Abb. 21 u. 23). Der zugemauerte Zugang (36.41) vom «Ritterhaus» zum Wehgang weist zudem auf den Abbruch der obersten Partie hin (Abb. 22).

Kernbauten zeigt, dürfte sie ins 13. oder 14. Jahrhundert datieren. Aufgrund des Bauschadens am Kernbau Ost (20) dürfte man mit der Schildmauer einen älteren Mauerzug aus statischen Gründen ersetzt haben. Der polygonale Schalenturm (31) wurde vielleicht noch im Spätmittelalter errichtet (Abb. 21).

Auffallend zahlreiche Bauten – der Kernbau Ost (20) sowie dessen Erneuerung (22), die Schildmauer (29), der Kernbau Süd (32) und der Mauerwinkel (9) – zeigen Bauschäden in Form von nach aussen geneigten Mauern oder schräg verlaufenden Steinlagen (Abb. 9, 20–22). Dies zeugt von statischen Proble-

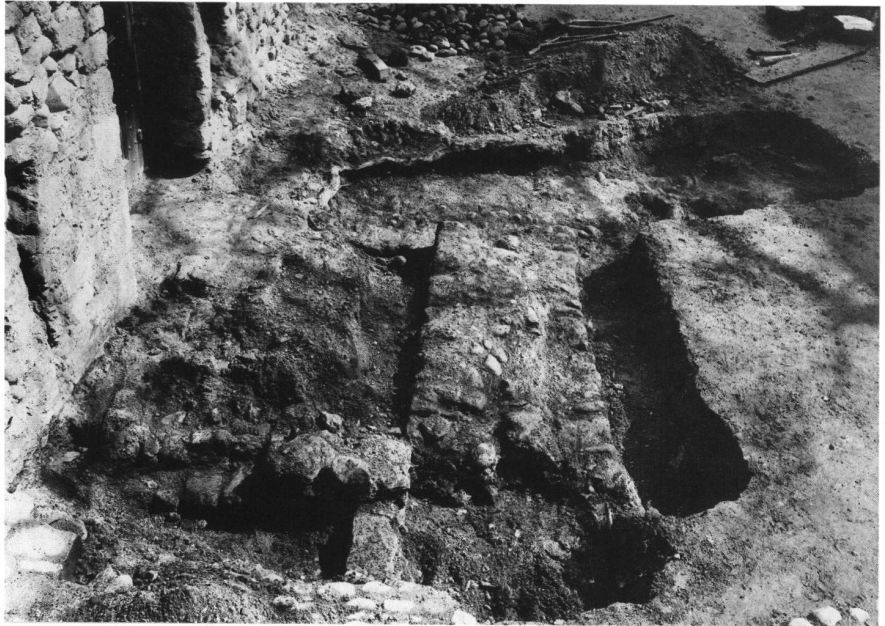
38: 1927 wurden südlich der Kapelle verschiedene Mauerzüge freigelegt. Das Mauergerüst (44.1) in der Bildmitte dürfte zum südlichen Annxbau der Kapelle gehören, der sich auch in der Fassade abzeichnet. Die Deutung der gegen Süden (rechts) und gegen Westen weiterführenden Mauerzüge bleibt einstweilen offen.

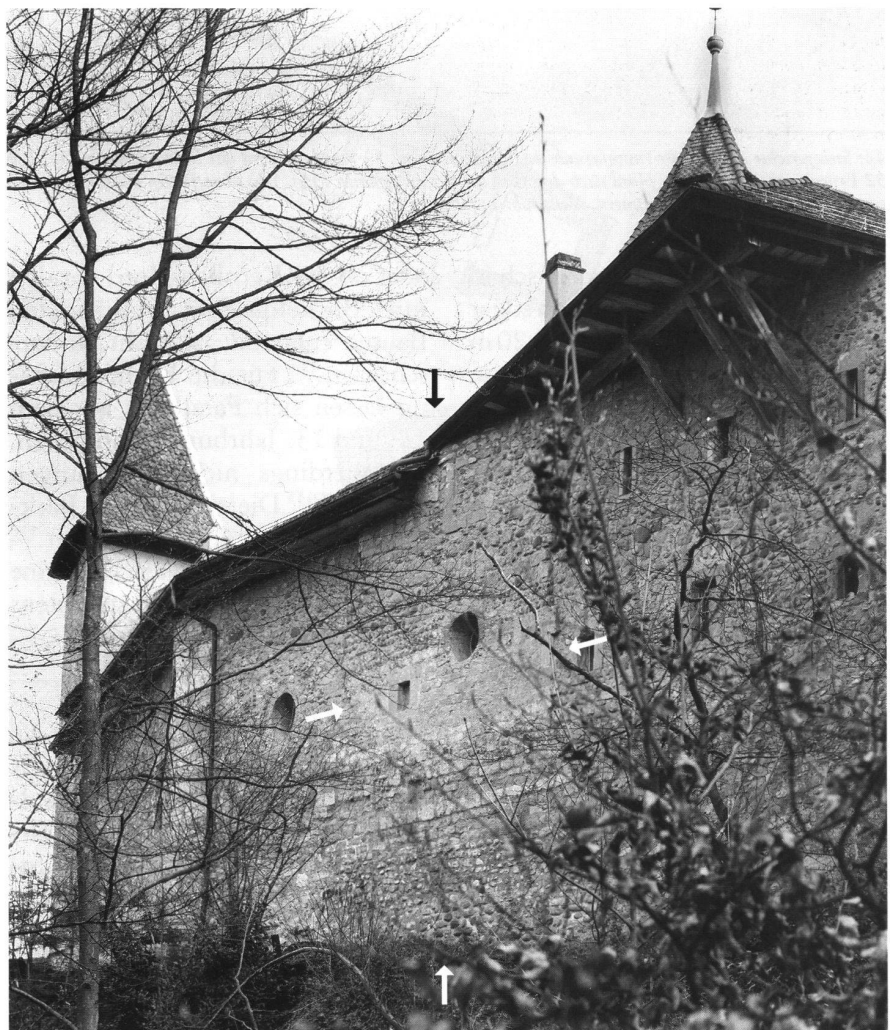
43: Ansicht der Nordringmauer. Im Zentrum befindet sich der Kernbau Nord, dessen Aussenwand teils aus Quaderwerk besteht (Pfeile). Von den beiden originalen Rechteckfenstern ist eines komplett erhalten, vom anderen ist noch das Gewände in der Abbruchkante der Mauer zu sehen (vgl. Abb. 46). Beidseits des Kernbaus stehen die erneuerten Mauern. Links ist die Ringmauer mit dem Willenturm zu sehen.

Nach einem Brand erfolgte die Wiederherrichtung des Kernbaus Nord auf gleich bleibendem Grundriss (52) (Abb. 42 u. 43). Möglicherweise fand nun auch eine Unterkellerung (52.2) statt. Als zeitlicher Hinweis für diese Bauarbeiten dient lediglich die Verwendung von Hohlziegeln im Mauerwerk, die auf der Kyburg bislang beim Kapellenumbau von 1424 (45) erstmals belegt ist. Neuzeitliche Veränderungen (51.4 u. 52.4)
