# Die Ruine Chastel in Tägerwilen TG

Autor(en): **Meier, Eva**

Zeitschrift: **Mittelalter : Zeitschrift des Schweizerischen Burgenvereins =  
Moyen Age : revue de l'Association Suisse Châteaux Forts =  
Medioevo : rivista dell'Associazione Svizzera dei Castelli = Temp  
medieval : rivista da l'Associazion Svizra da Chastels**

Band (Jahr): **13 (2008)**

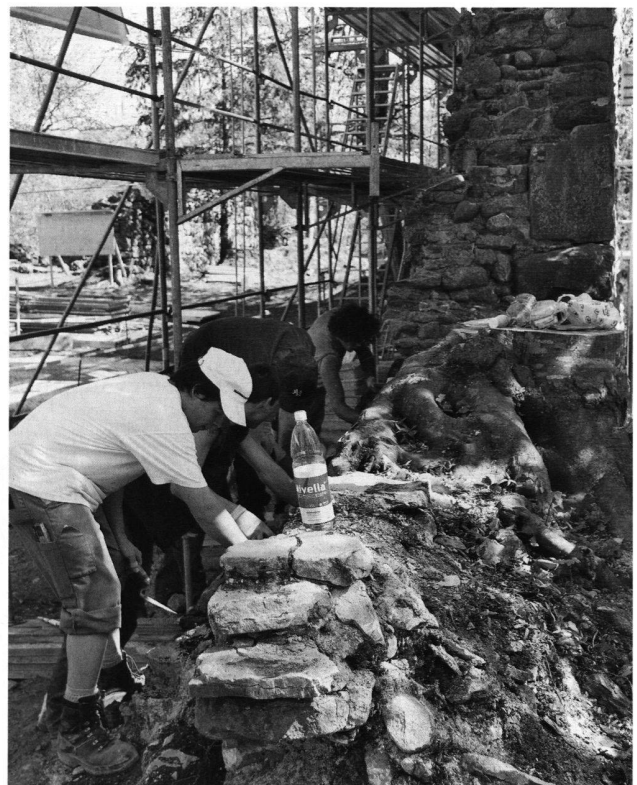
3: Sanierungsarbeiten an den Mauern der Ruine Chastel, Sommer 2007.

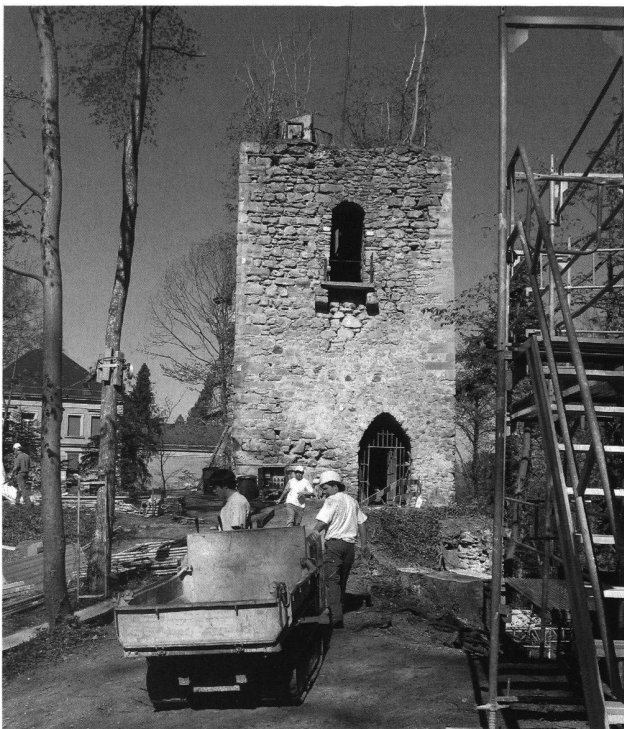
6: Der Turm von Osten, während der Vorbereitungsarbeiten für die Sanierung 2007.

davor ist modern (Abb. 6). Der Eingang auf Bodenniveau wurde sicher in neuerer Zeit ausgebrochen. In der Nord- und der Westwand ist je eine spitzbogige Fensteröffnung mit Sandsteingesimsen eingelassen.

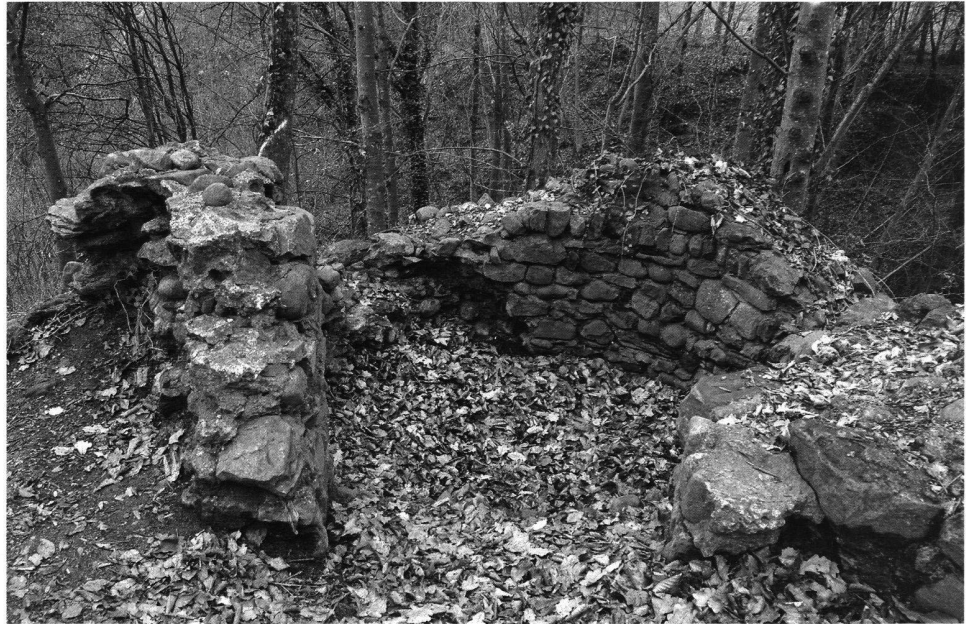
8: Der Rundturm im Osten der Anlage, 2007.

Grosse Teile der Ringmauer sind erhalten geblieben und lassen auf eine langgestreckte Burganlage schliessen. Ganz im Südosten ist der Überrest eines kleinen Rundturms (14) in der Umfassungsmauer erhalten, welcher vielleicht einst ein Pendant im Norden besass (Abb. 8).<sup>14</sup> Rundtürme an mittelalterlichen Burganlagen sind im Thurgau heute praktisch unbekannt. Allerdings finden sich auf mehreren Bildquellen des 15. und 16. Jh. aus dem Bodenseeraum Darstellungen von Rundtürmen bei Burgen.<sup>15</sup>

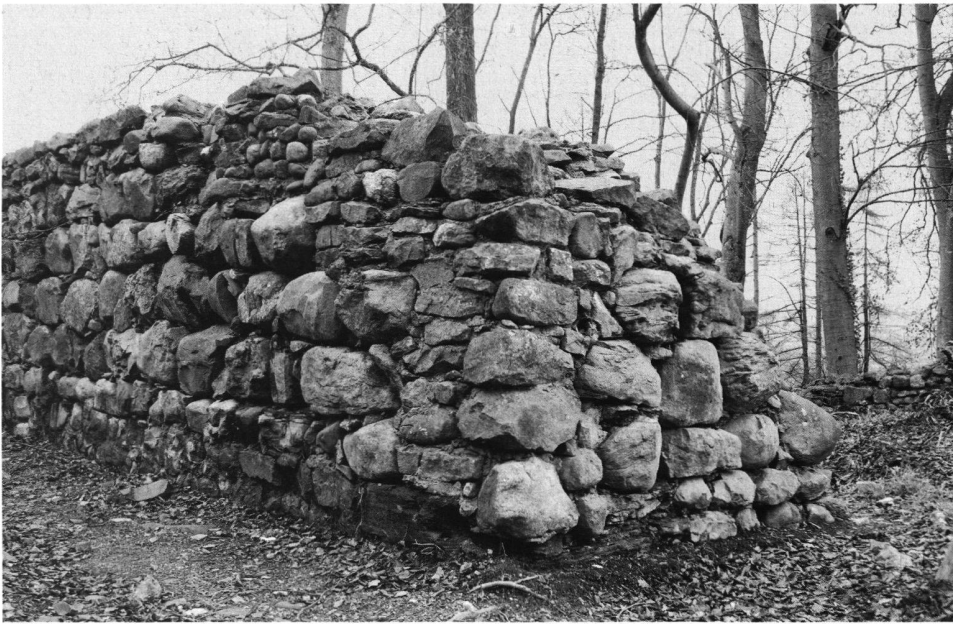
9: Kapelle oder Burgfried?  
Die Ecke der Mauern 10/11.

An der nördlichen Umfassungsmauer liegt ein mächtiger rechteckiger Grundriss (Mauern 8–11) aus riesigen Steinen (Abb. 9). Häufig wurde er in der Vergangenheit als Burgkapelle angesprochen. Die Mächtigkeit der verbauten Steine schliesst aber auch nicht aus, dass es sich hierbei um die Überreste des eigentlichen Bergfrieds handeln könnte. Welche Funktion das Bauwerk wirklich hatte, wird hoffentlich die geplante Grabung klären können.

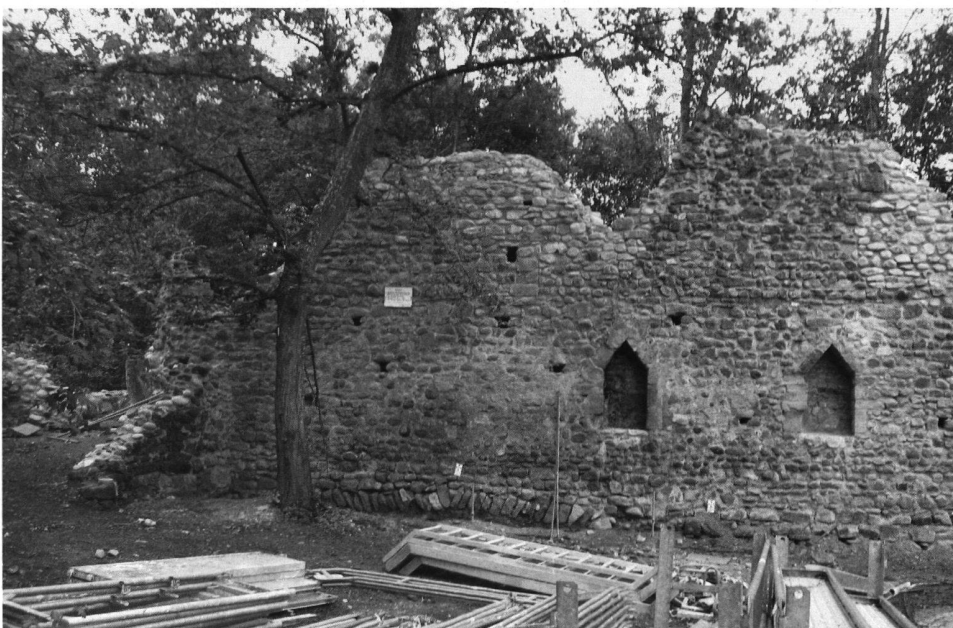
10: Mauer 18 von Norden,  
nach der Sanierung, Herbst  
2007.

Die noch mehrere Meter hoch erhaltene Mauer (16–18) gegen Süden verdankt ihre Erhaltung wohl dem ehemals hier angebauten Gebäude (Abb. 10). Ob die Mauer einst die Aussenwand des Palas gebildet hat, müssen Unter-

suchungen erst beweisen.<sup>16</sup> In dieser Mauer sind drei Blendnischen mit Spitzgiebel eingelassen, deren Zweck momentan noch unklar ist. Auf der ganzen Länge der Mauer springt wenig über Boden ein breiter Absatz vor, darunter scheinen noch die Bogenansätze eines Gewölbes erkennbar zu sein. Hier befand sich wohl ein heute verschütteter Keller. Unklar bleibt vorerst die Bedeutung der beiden vorspringenden Mauerteile 16 und 17 am Ostende der Mauer 18.
