Das Inseli: Vom martialen Bauwerk zur Parkidylle

Rainer Zulauf/Kerstin Gödeke/

Büro Schweingruber Zulauf Landschaftsarchitekten

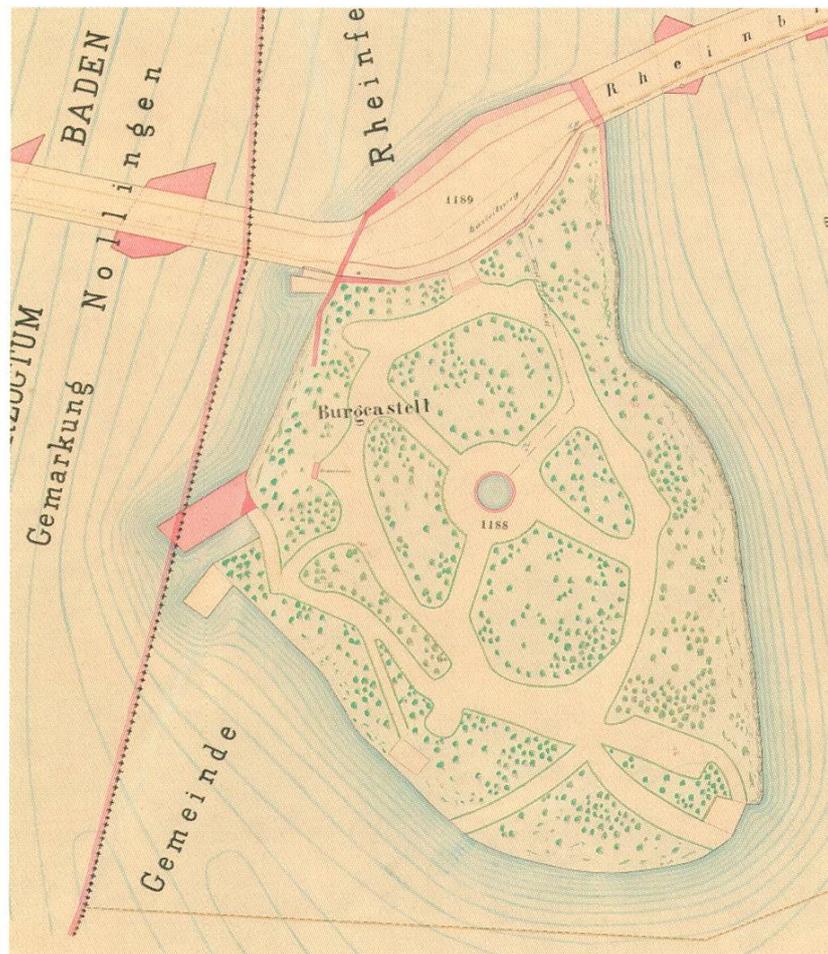
Plan, 1896
Bild: Bauamt,
Stadt Rheinfelden

Der Plan von 1896 zeigt erstmals die Insel bzw. das Burgstell mit einer Parkgestaltung. Fest steht, dass die Parkgestaltung früheren Datums entstanden ist.

Das Inseli wird vom Brückenkopf her über ein zentrales Eingangsportal erschlossen. Die Einfriedung besteht aus einer Mauer mit schmiedeeisernem Gitter, das abends abgesperrt werden kann. Eine Treppe führt auf das über einen Meter höhere Niveau des angeglichenen Inselplateaus mit der kleinen Parkanlage. Ein organisch gestalteter Rundweg mit Ausbuchtungen und einem verdrehten «Wegkreuz» zeichnet das Grundmuster. Die Mitte ist mit einer kreisrunden Brunenschale akzentuiert und wird mit einem umgebenden Baumkreis weiter betont. Über die genaue Materialisierung und Ausführung bzw. Angaben über mögliche Fontänen liegen keine Informationen vor. Funda-

Der Plan zeigt auch Wegverbindungen, die vom oberen Niveau zum Rhein hinunter zu drei Bauten führen: Der Salmenwaage, dem damaligen stadtzugewandten Gebäude des Rheinclubs sowie einem kleinen Bauwerk an Stelle des heutigen Pontonierhauses. Mit Sicherheit waren diese Objekte schon vorhanden, als die erste Parkanlage realisiert wurde.

Die sitzplatzartigen zum Rhein orientierten Ausbuchtungen am Rundweg und ausdrücklich der heute noch, allerdings in veränderter Form, existierende Platz mit Linde über dem ehemaligen Rheinclubgebäude weisen darauf hin, dass man sich schon damals an der Aussicht auf den Rhein erfreute. Informationen über die Anmutung des eigentlichen Parkinneren und über die Ausstattung gibt es nicht. Die noch heute vorhandene Grotte ist jedoch nicht markiert.

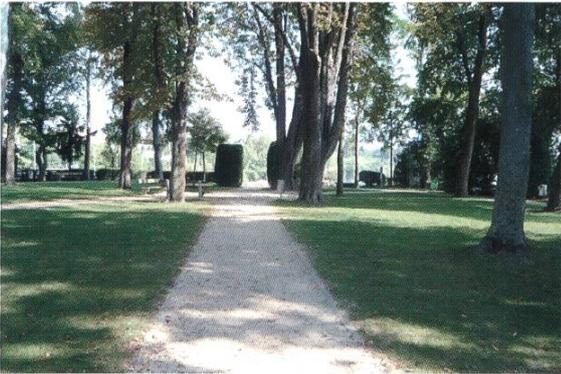
Wegekreuz mit Baumkreis

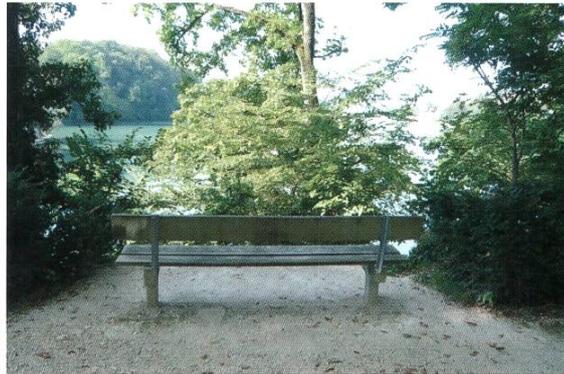
Fehlender Blickbezug zum Rhein.

Die visuellen Bezüge zum Rhein sind verloren gegangen.

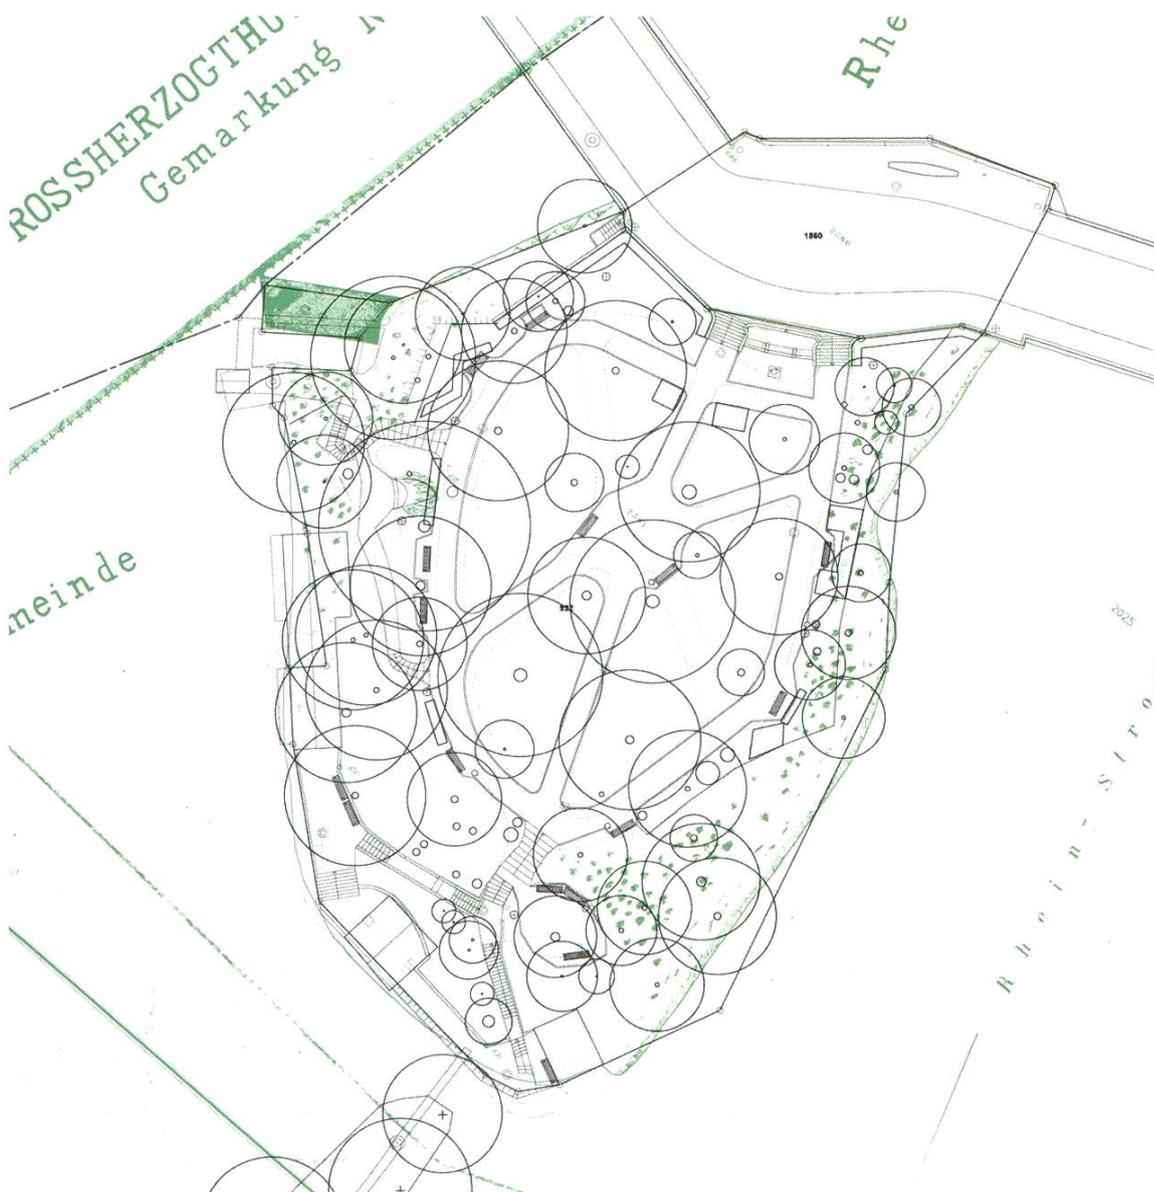
Überlagerung der Pläne von 1912 und 2009.

Überlagerungen von Plänen aus verschiedenen Stadien sind ein wichtiges Arbeitsinstrument bei der Eruierung von Veränderungen (siehe auch hierzu die Infobox 1). Beispielhaft für das Inseli sei hier die Überlagerung des Planes von 1912 als jüngstem historischen Grundrissplan mit dem Plan Ist-Zustand aus dem Jahr 2009 erwähnt. Für den Zeitraum zwischen 1912 und heute konnten keine weiteren Plandokumente gefunden werden.

Als wesentliche Veränderungen sind die Anpassungen beim Wegekreuz festzustellen. Die Nord-Ost/Süd-West-Verbindung ist aufgehoben. Weiter hat der mittige, ehemalige Brunnenplatz seine klare, fast kreisrunde Form verloren. Erstmals sind Sitzplätze im Plan eingetragen. Vom Brückenkopf zugänglich ist seitlich der bestehenden Mauer eine WC-Anlage eingerichtet, die heute nicht mehr in Betrieb ist.

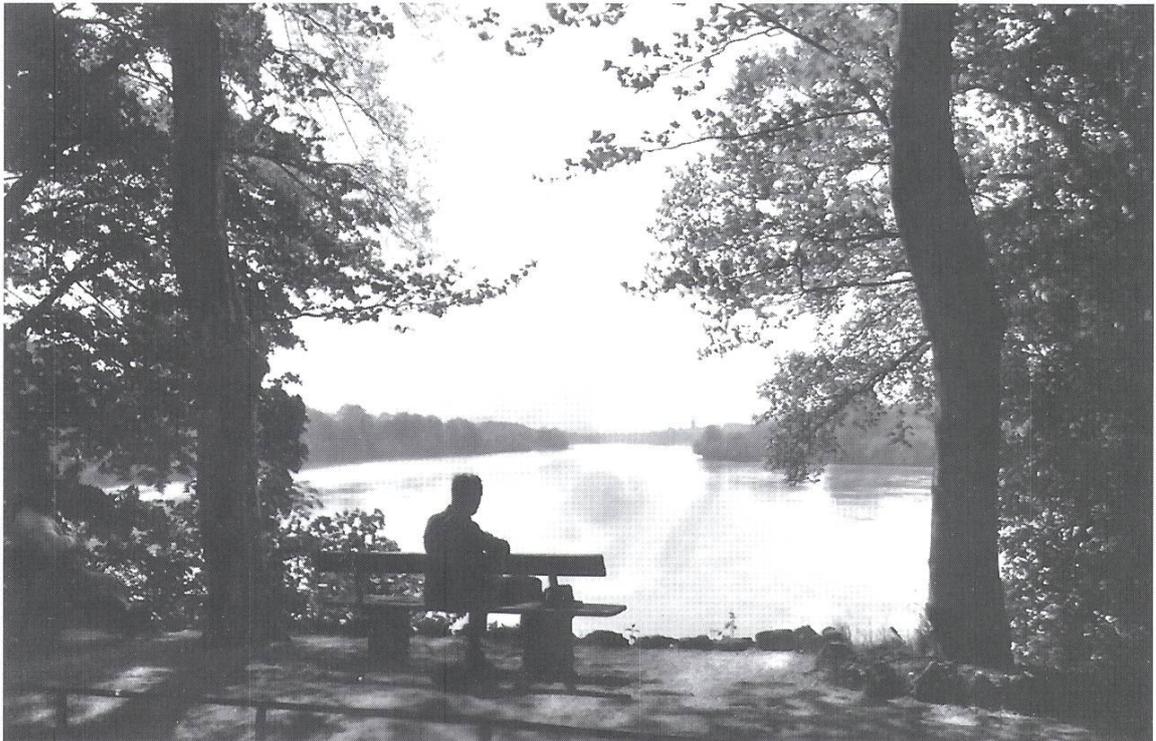
Historische und wiederhergestellte Sicht auf den Rhein.

Weiterhin wurde der den Platz rahmende Baumkreis mit Neupflanzungen am historischen Standort wieder auf acht Bäume ergänzt. Die einheitliche Einfassung mit Hecken betont zusätzlich die Form der oberen Parkfläche. Gleichförmige Geländer und Absturzsicherungen sind darin integriert. Sichtbezüge zum Rhein sind wieder hergestellt.

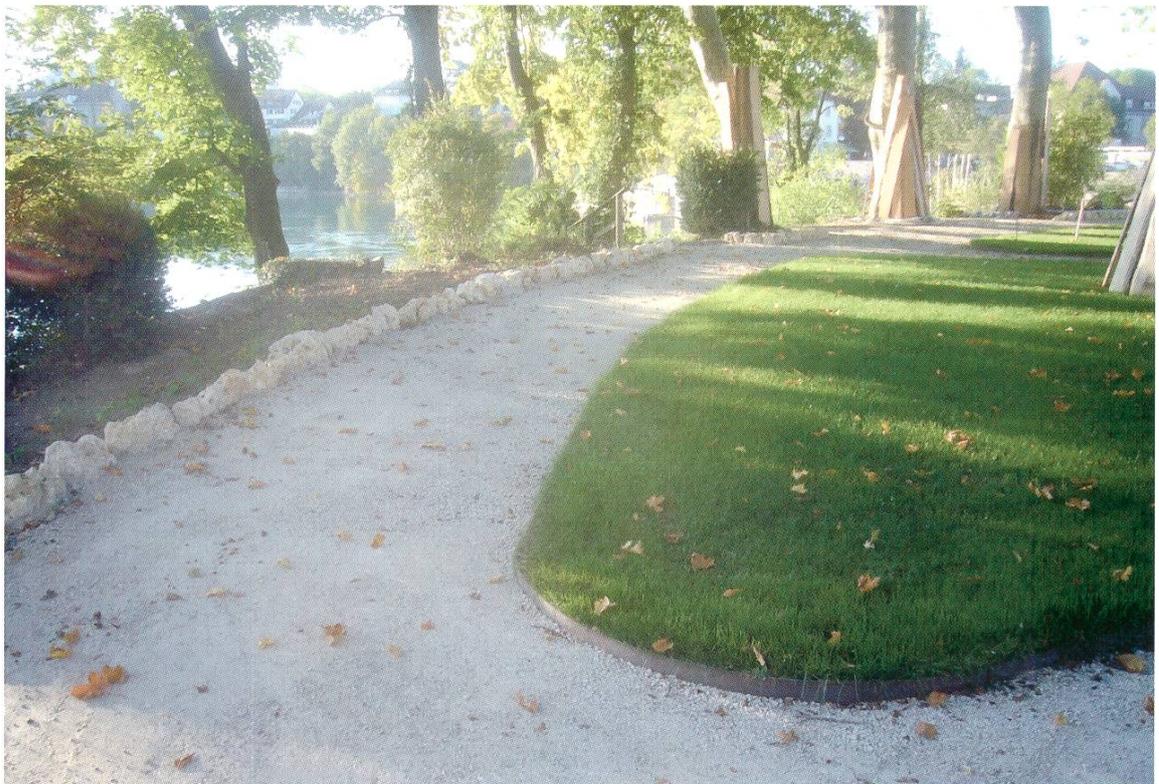
Rekonstruktion der Wegefassung.

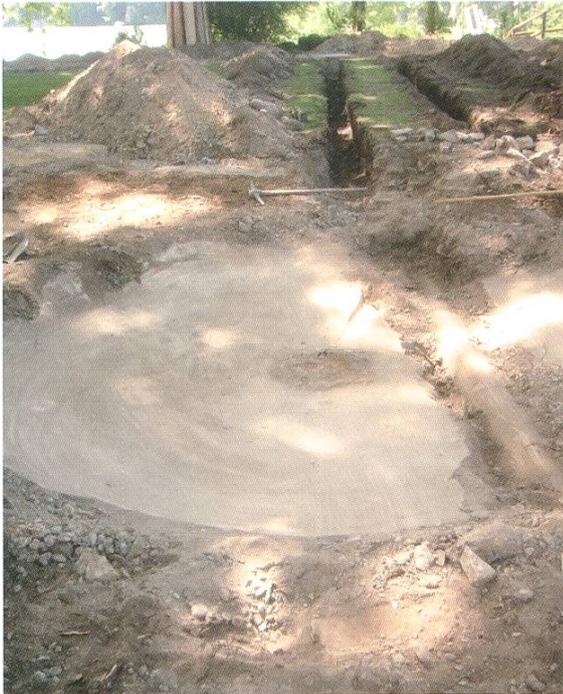
Fundamente der historischen
Brunnenschale.

mente und Teilstücke der Brunnenschale wurden bei Grabungen im Sommer 2011 gefunden.

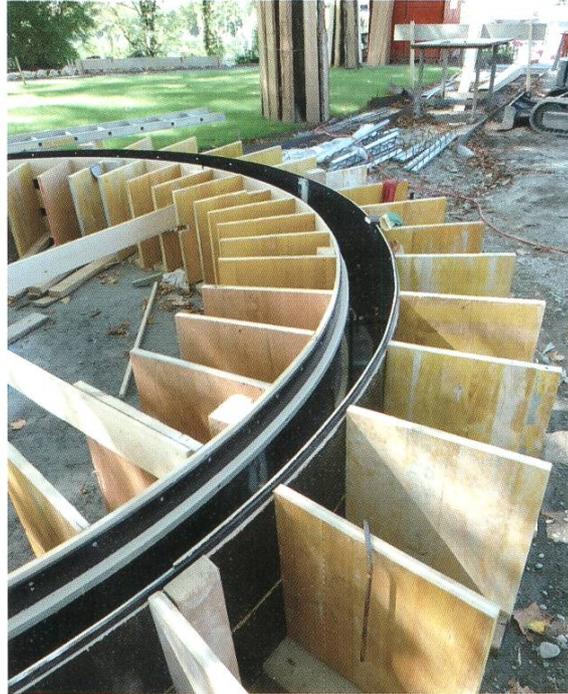
Erstellung der neuen Brunnenschale.

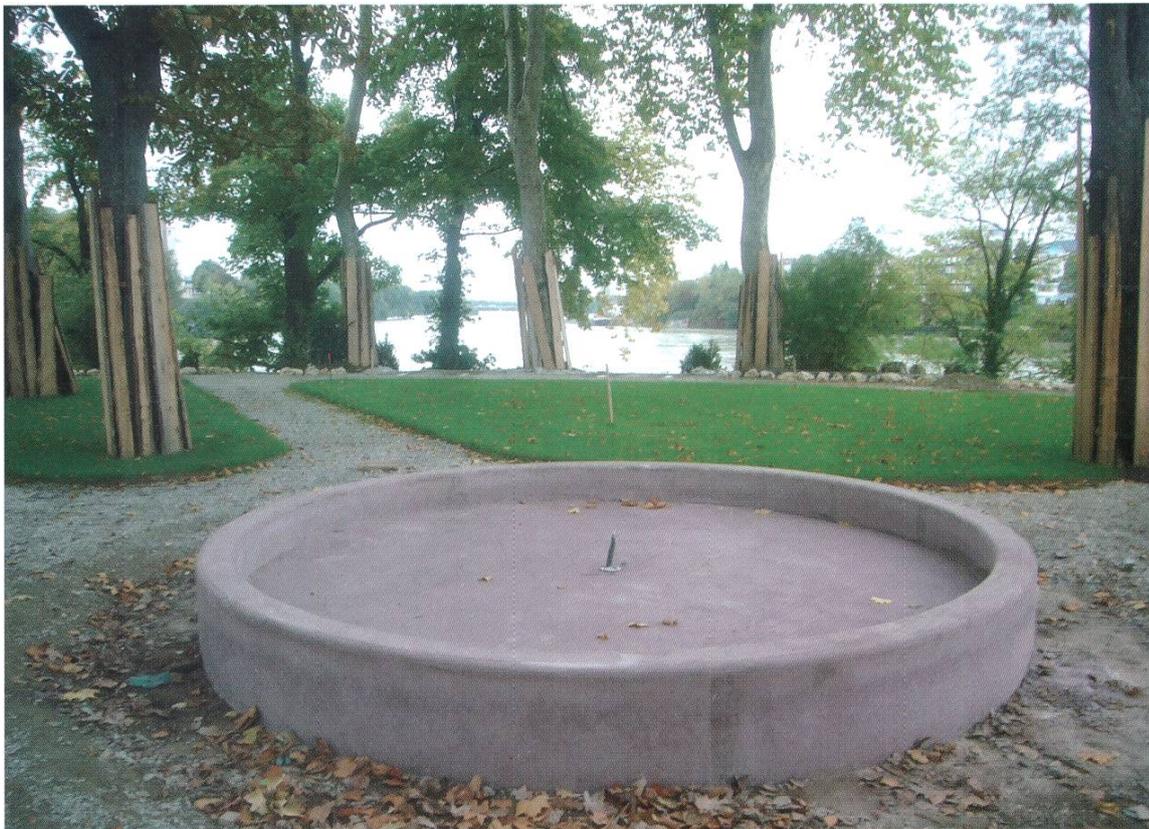
Neue in Beton gegossene Brunnenschale.

Das Plateau mit einem zentralen Brunnen ist wieder hergestellt. Die aus Beton gegossene Brunnenschale entspricht in ihrem Durchmesser und Tiefe der anzunehmenden Masse des verschollenen Stückes, allerdings ist sie in der Formensprache sehr schlicht gehalten und somit beabsichtigt keine Rekonstruktion. Der Brunnen ist bewusst nicht in der Mitte des kreisförmigen Plätzchens positioniert. Bei den garten-denkmalspflegerischen Grabungen konnte der Standort des Brunnens anhand gefundener Fundamente von 1896 präzise bestimmt werden. Als Relikt dieser Zeit wird dieser Punkt übernommen und gleichzeitig mit der sich über die letzten Jahrzehnte entwickelten Wegestruktur verschränkt. Der Brunnenplatz wird zum Zeitzeugen und macht die Überlagerungen der verschiedenen Schichten ablesbar.
