Zeitschrift: **Romanica Raetica : perscrutaziun da l'intschess rumantsch**

Band (Jahr): **14 (1998)**

18. Das «Auftrölen» eines Heugadens in der Surselva: *Far clavau si Cuolm la Casa*

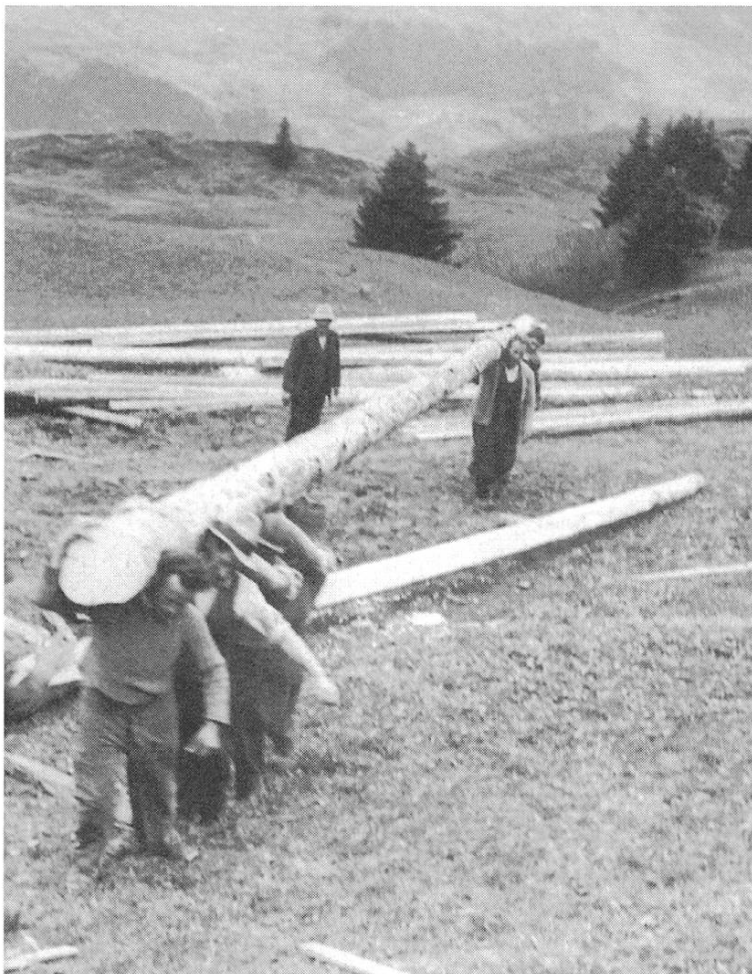
Abbildung 1:

Wir befinden uns unterhalb des Bauplatzes in *Cuolm la Casa*. Die Blöckerrolle hat sich bereits gelichtet. Ein langes Rundholz, wohl etwa das Fünfundzwanzigste, wird bis vor die «Streichen» (*las streicas*) hinauf zugetragen. Es sind die zwei schräg gegen das Gebäude gestellten Aufrollstreben. Vorne tragen drei, hinten zwei Männer die schwere Bürde. Der dabeistehende Leiter bezeichnet jeweils den eben benötigten Stamm.

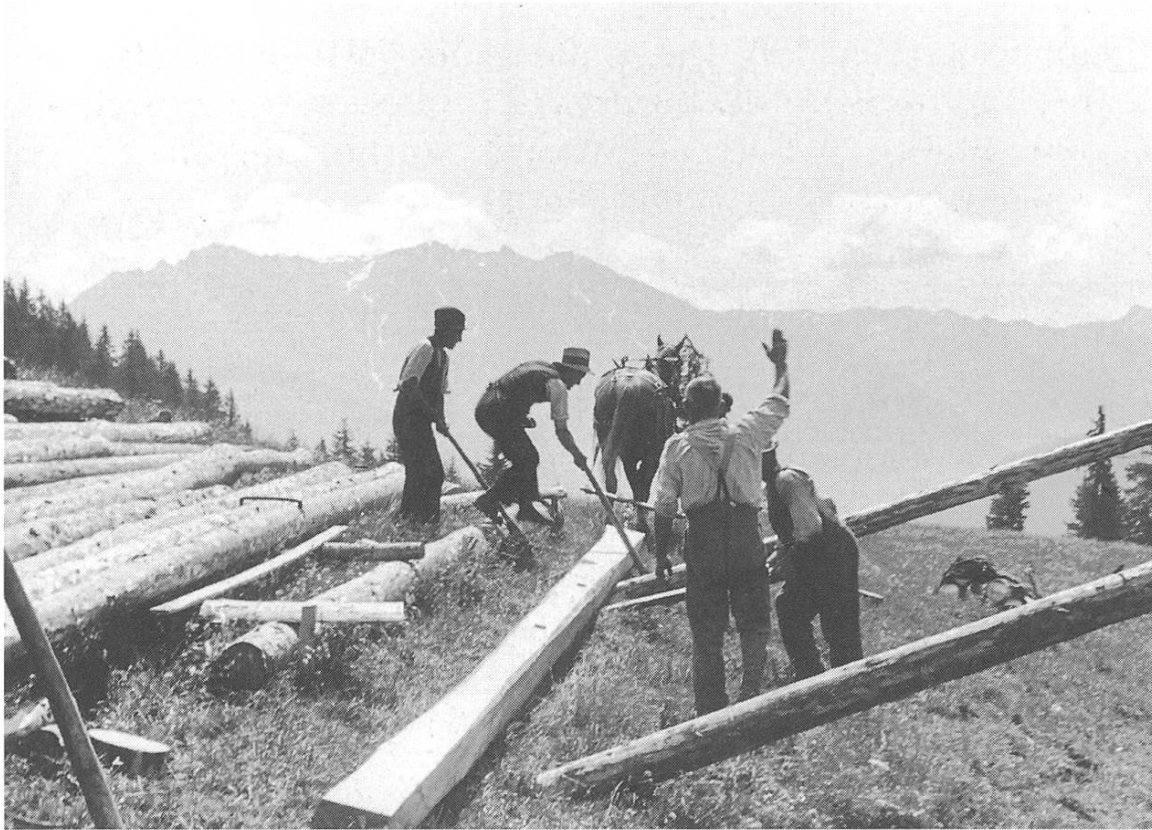
Abbildung 2:

Dieses Bild trägt zur Ergänzung, zum Vergleich zur Abb. 1 bei. Es stammt aus einem ähnlichen Bauvorhaben in der Gadenstatt *Darpagaus*, oberhalb von Ruis auf dem Weg nach Panix. Hier fand der Aufbau 1938 unter der Leitung des bekannten Zimmermanns Giacun Dermont statt. Hier zeigen sich bereits neuere Transportmöglichkeiten. Links sehen wir die Rundholzrolle. Vor den beiden Streiken wird ein beidseitig behauenes Bauholz mit einem Pferd herangeschleift. Der Vorarbeiter gibt das Zeichen zum Anhalten. Der Balken ist nicht mit Fällaxt und Breitbeil behauen worden, denn auf diesem Bauplatz befindet sich eine ambulante mechanische Brettersäge, *ina resgia ambulonta*. Wo wird dieser mächtige Balken eingesetzt? Beidseitig der Mitte des Balkens sieht man zwei weite Lochungen. Es handelt sich also um den vorderen «Obertürner» des zweiflügeligen Scheunentors (*porta clavau*). Es ist die sogenannte *sutga furada* oder *sutga tigliada*, die mit ihren Lochungen in die Zapfen, *pelis*, der beidseitigen Torpfosten (*las*

plemas) passen müssen (Vergleiche dazu Abb. 4). Gut sichtbar auf diesem Bild sind die zwei gegen das Gebäude aufgestützten Streiken. Diese Bezeichnung, *las streicas*, gab es auch in den alten Sägewerken. Sie dienten dort zum Aufrollen der Blöcker in die Säge vor dem Sägewagen.

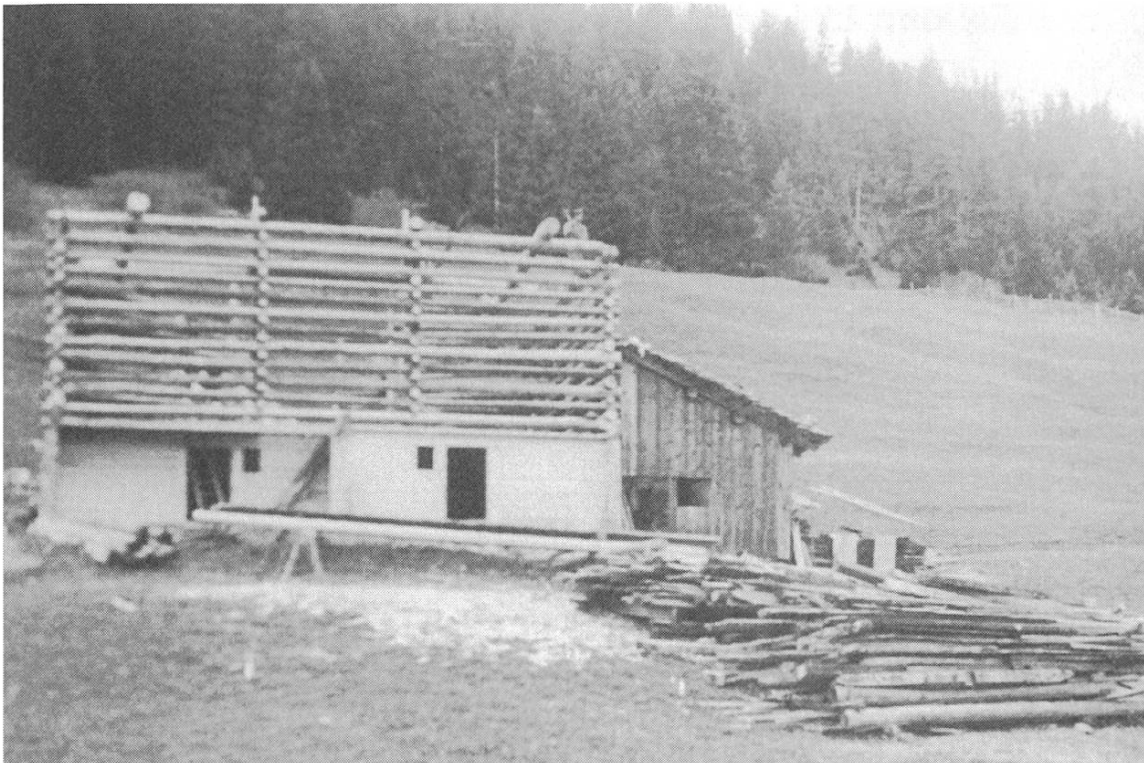
Abbildung 3:

Von *Darpagaus*, Ruis, wieder nach *Cuolm la Casa*. Das Gebäude hat bereits eine beträchtliche Höhe erreicht. Zwölf Schichten, *casets*, stehen schon fest verankert da. Nun kann mit der Dachkonstruktion begonnen werden. Das Gebäude ist von unten her aufgenommen. Man beachte die exakte Arbeit: Die Gewettkopfreihsen sind genau im Blei, im Senkel: *ils tgaus mugrin ein bein pluminai*. Auch der Unterbau, die Wände der wichtigen Stallungen, sind einwandfrei errichtet worden. Dass diese Blockwände mit Fällaxt und Breitbeil behauen wurden, bezeugen die vorhandenen Holzböcke für die Arbeit des Vierkantens, *cavals*, *bucs de squadrar*. Das beweisen auch die vielen Holzsplitter und Späne am Boden.

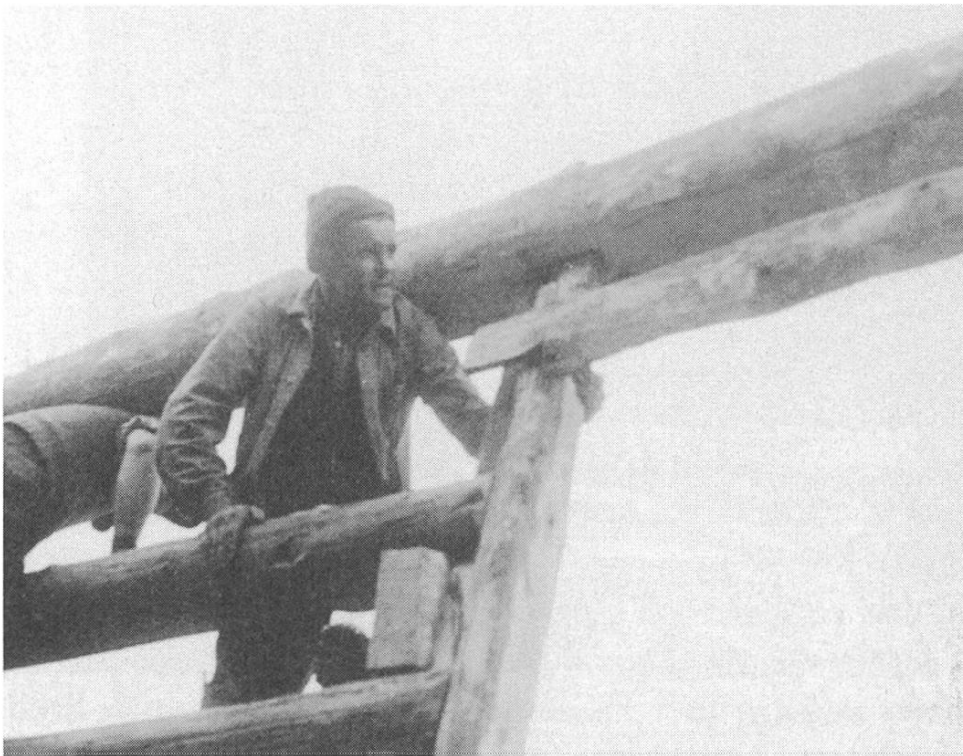
Abbildung 4:

Eine der vielen Einzelleistungen innerhalb der Mannschaft. Ein Mann ausserhalb des Baugedränges: es ist Felix, der Sohn des Bauherrn. Der «Obertürnerbalken» ist an Ort und Stelle gebracht worden. Er muss noch mit seinen Lochungen in die Zapfen (*pelis*) der Torpfosten einsenken. Der Mann versucht, den Pfosten in die richtige Stellung zu rücken. Hinter ihm buckelt und hält ein zweiter Mann den Balken.

Da wird tüchtig gehoben, gestossen und gezogen! Acht Leute sind am Bau mitbeschäftigt, zwölf am Boden. Der «Obertürner» (vgl. Abb. 4) ist stark verankert. Er hält vieles am Gesamtbau zusammen. Auf ihm ruhen dann die beidseitigen Dachpfetten, *ils pardauns*. Rechts ist die Dachpfett mit allen vorhandenen Kräften emporgehoben und dann an richtiger Stelle eingesetzt worden.

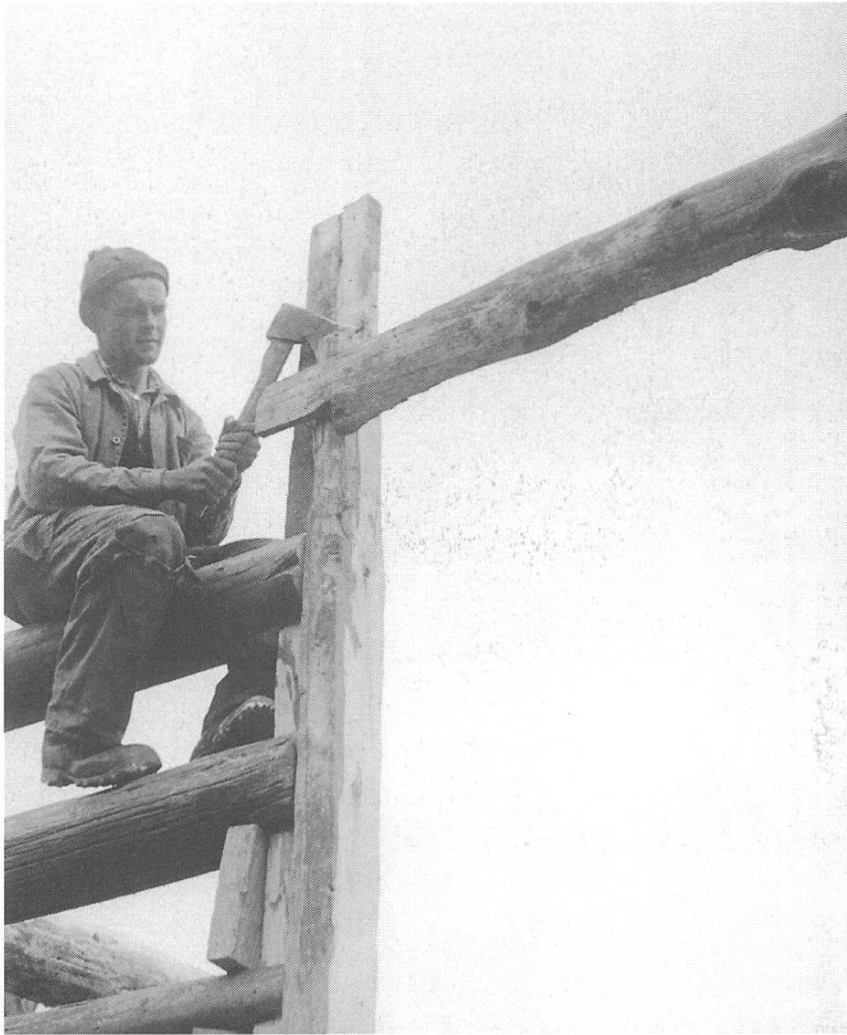
Abbildung 6:

An einem der beiden Scheunentorpfofen, *la pleva*, wird mit dem Beil noch nachgeholfen. Drei «Murggen» (*murchels*) sind bereits mit ihren Zapfen in die Nutenrille des Torpfofens eingelassen. Auf der gegenüberliegenden, hier nicht sichtbaren Seite bilden sie eine der vier Gewettkopfreiien. Um diese Rundhölzer in der Nutenrille (*cavatura*) auseinanderzuhalten, werden in die Rille auf Mass abgesägte Scheiterklötze hineingeschoben und verkeilt. Oberhalb des Beils und der provisorischen Halteplatte sieht man den angeschnittenen Zapfen des Pfofens, in den der Obertürner eingelassen wird (vgl. Abb. 2 und Abb. 4).

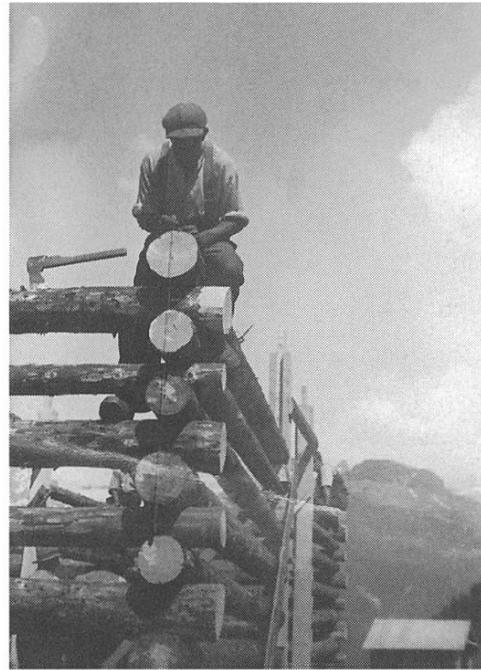
Abbildung 7:

Der Zimmermann hat die Rundholz-Gewettausbuchtung mit dem Beil ausgehoben und das neue Holz aufgesetzt. Es muss mit den unteren Köpfen genau im Senkel stehen.

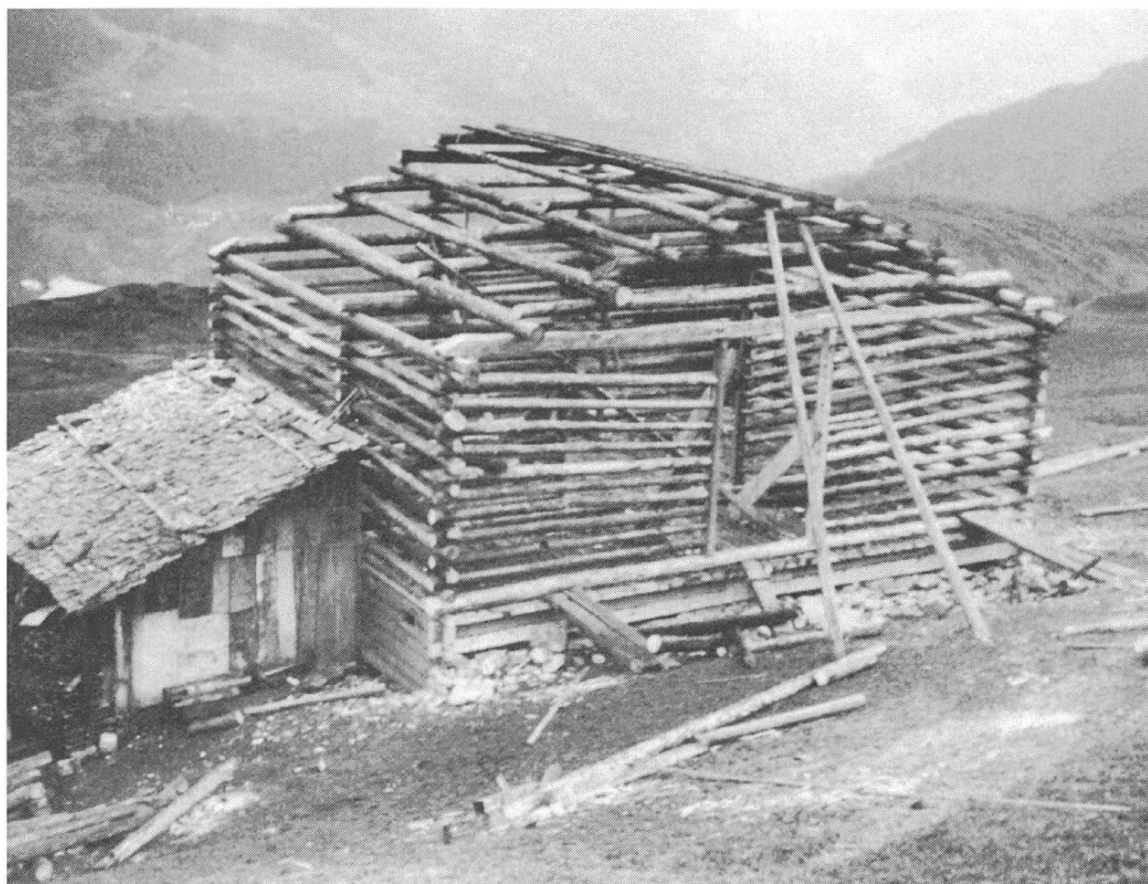
Abbildung 9:

Dieses Bild vermittelt den fertigen Rohbau bis und mit dem Dachgebälk. Die Bedachung ist ein neues, langwieriges Sonderkapitel, das später Fachleute und Dachdecker bestreiten. Ruhe ist eingetreten. Die Mannschaft wird zum zweiten Mal grosszügig bewirtet. Die Viehfütterer, *ils perveseders*, haben es eilig und sind bereits auf dem Weg zu den Ställen. Es ist etwa 17 Uhr. Das Dachgebälk ist schön geordnet, an beiden Flügeln die vier Pfetten (*pardauns, tetgals*), oben die zwei eng beieinanderliegenden zwei Firstbalken (*culmars, culmognas, cuolmens*). Diese Art des Doppelfirsts gewährt dem Schindelleger, *fendaschlondas*, und dem Dachdecker (*tetger*), einen einwandfreien Abschluss des Schindeldaches (*tetg de schlondas*).

Links sehen wir die dem Gebäude angelehnte Maiensässhütte, die noch heute, in ausgebauter Form, der Familiengemeinschaft «Cuolm la Casa» ein fröhliches Beisammensein erlaubt.
