Die Wiederherstellungsarbeiten im Eisenbeton an der Kathedrale von Reims

Zeitschrift: **Schweizerische Bauzeitung**

Band (Jahr): **89/90 (1927)**

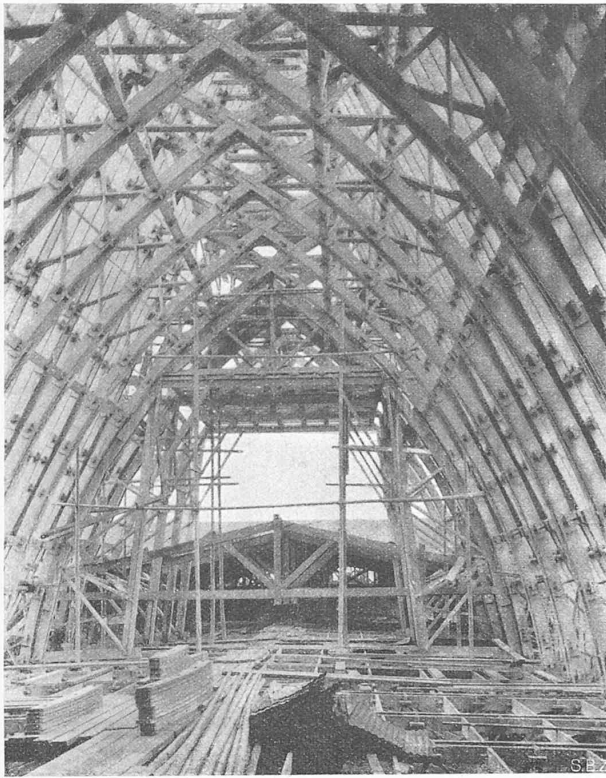
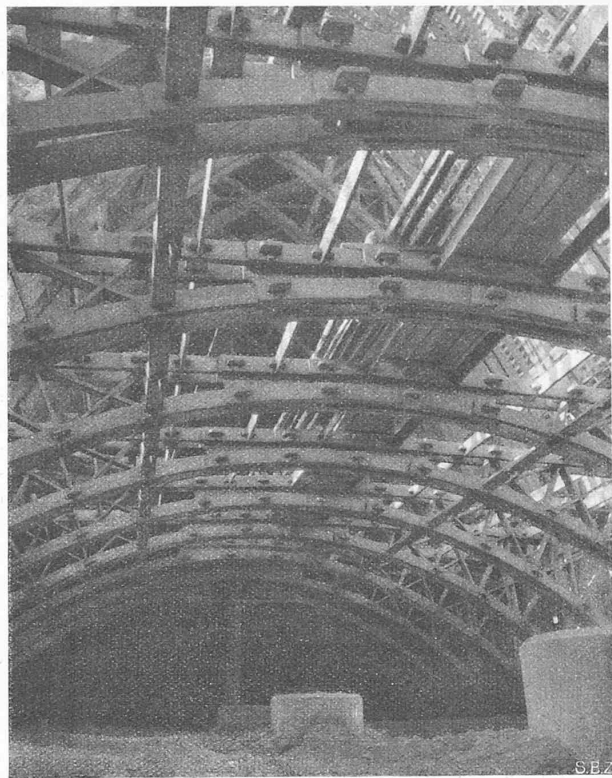
Abb. 8 und 9. Dachstuhl des Mittelschiffs, links über dem Zugband aufgenommen, rechts darunter (wie in Abb. 4).
