# Das Kraftwerk Wildegg-Brugg

## Das Kraftwerk Wildegg-Brugg

Mitgeteilt von den Nordostschweizerischen Kraftwerken AG., Baden

### 7. Staugebiet, Oberwasserkanal, Unterwasserkanal, Aarevertiefung

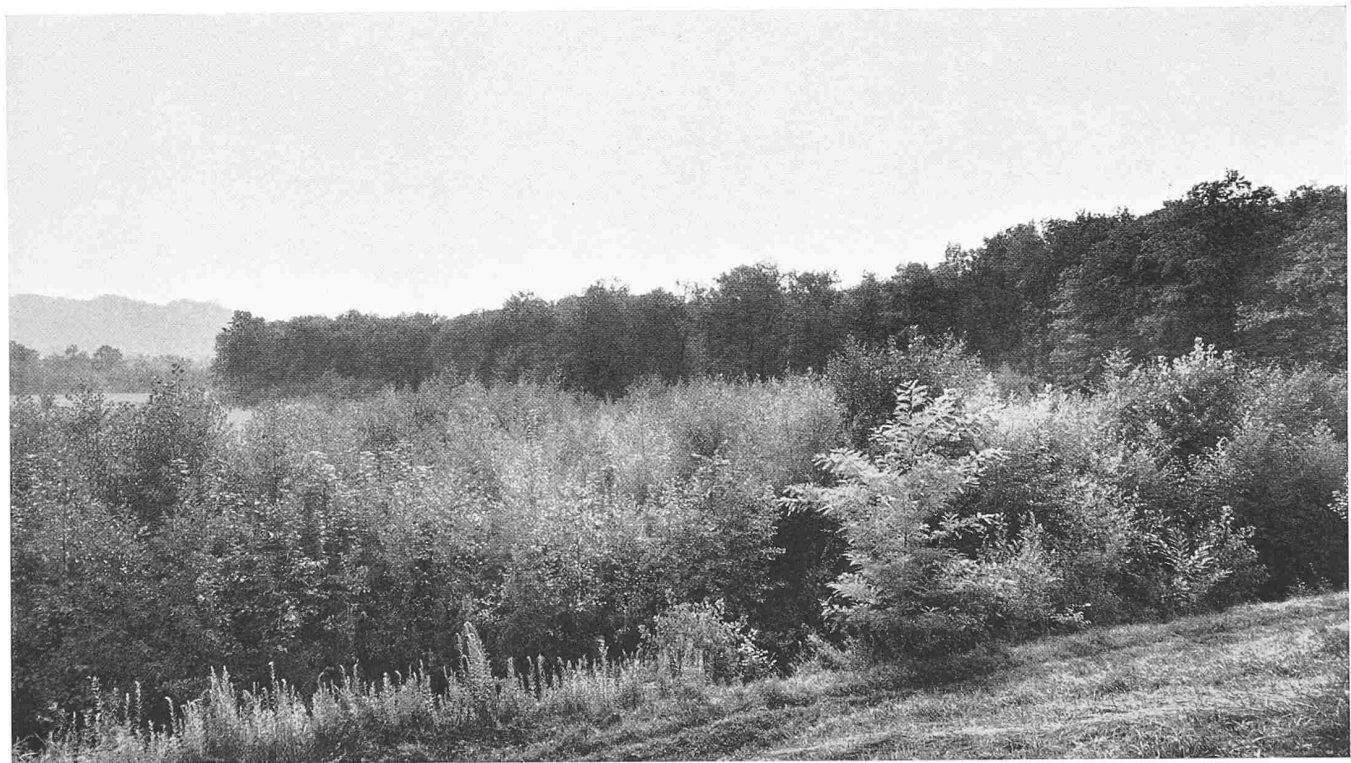
Bild 71. Vollaufforstung am Unterwasserkanal, 23. September 1955

Die Bepflanzungen haben unmittelbar nach Beendigung der Bauarbeiten eingesetzt und sind schrittweise während mehreren Jahren zur Durchführung gelangt. Grosse Flächen, im Umfange von etwa 15 ha, erhielten Vollaufforstung, so vor allem das linke Aareufer mit den Deponieböschungen vom Maschinenhaus aufwärts bis oberhalb des Hilfswehres. Der künftige Hochwald wird dort eine Lücke im bestehenden Waldsaum der Aare schliessen und die enggeführten Bogen des Oberwasserkanales und Aarelaufes auseinanderhalten (Bild 70). Soweit an bestehenden Wald grenzend, erhalten auch die Böschungen des Unterwasserkanales durchgehende Bepflanzungen (Bild 72). Für Deponien, Installationsplätze und Durchfahrten gerodete Gebiete wurden ebenfalls weitgehend wieder voll aufgeforstet. Als Vorbauhölzer dienen Akazien, Erlen und Pappeln; in ihrem Schutze folgen Hainbuchen, Eschen, Eichen, Birken und Espen, Berg- und Spitzahorn, sowie Föhren. Dazu kommen Feldahorn, Weiden und Haseln.

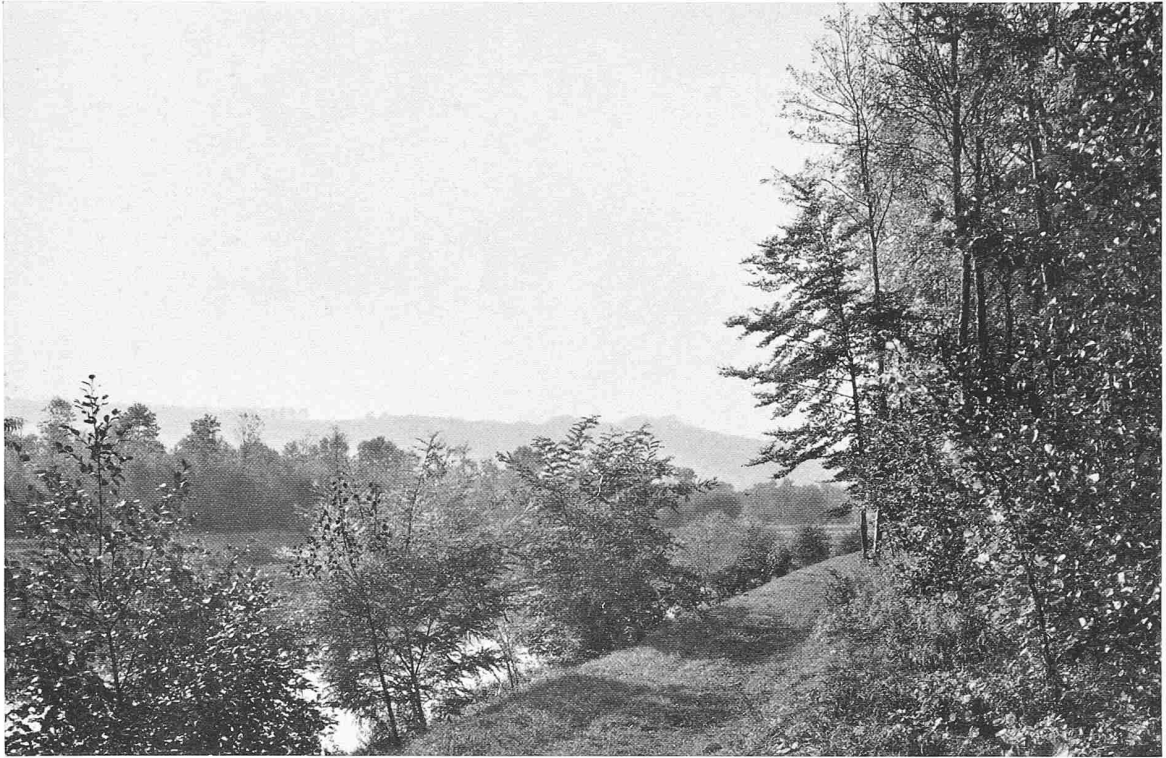
Bild 72. Böschungsbepflanzung am Unterwasserkanal, 15. Oktober 1955

Mit aufgelockerten Gebüschgruppen sind etwa 23 ha bestockt, vor allem die Dämme des Oberwasserkanales und des Staubegebietes. Ueber der Wasserlinie längs den Plattenrän-

dem der Dämme wurde auf vorbereiteter Humusunterlage ein durchgehender Saum von Erlen, Akazien, Sanddorn und Weiden angelegt, der die über Wasser ragenden Platten zunehmend verdecken wird. Weidengürtel, Ausschläge der eingelegten Faschinen, beleben die Entwässerungsgräben.

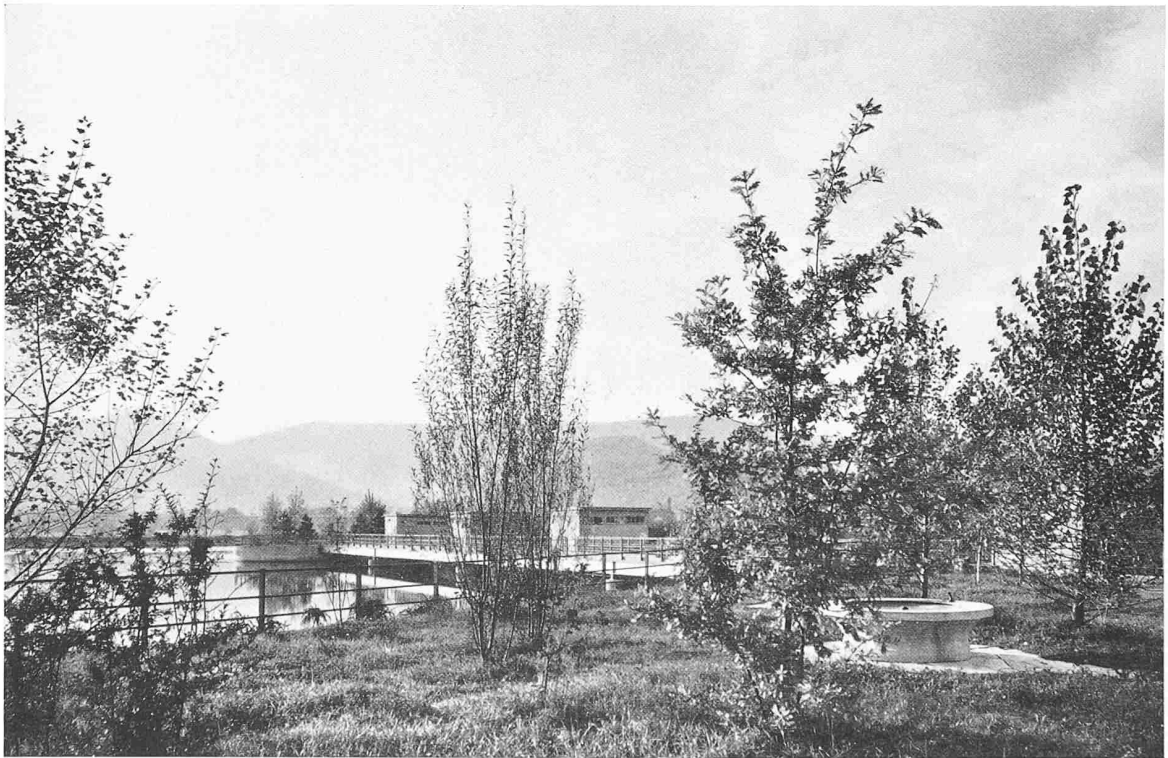
Bild 73. Bepflanzung beim Stauwehr, 10. Oktober 1955

Grössere Bäume und Sträucher wurden in der Umgebung des Maschinenhauses und Stauwehres gepflanzt. Beim Stauwehr, wo künftig an beiden Ufern der Hochwald nahe an die Bauten herantreten wird, bilden die Pflanzungen die Fortsetzung des Waldes. Am linken Ufer sind sie bestimmt, den Wald bis zum Trennsporn am Einlauf des Oberwasserkanales vorzutragen, damit an dieser landschaftlich ausgezeichneten Stelle Wald und gestaute Wasserfläche einander begegnen (Bild 73). Während das Stauwehr, Ufer mit Ufer verbindend, in seiner Zweckbestimmung dienend, der Umgebung sich eingliedert, ist das Maschinenhaus eigenständiger, was auch in der Bepflanzung zum Ausdruck kommt. Die Oberwasserseite, von der aus gesehen die Höhe des Maschinenhauses verhältnismässig bescheiden sich ausnimmt, ist mit lockeren Strauchgruppen bestanden, von denen sich die aufstrebenden Waldbäume fernhalten. Beidseitig des Einlaufes treten Hängeweiden mit dem Bauwerk in Beziehung. An den hohen Giebelseiten erscheinen die Vertreter des Waldes, vor allem Föhren, Eichen und Birken.

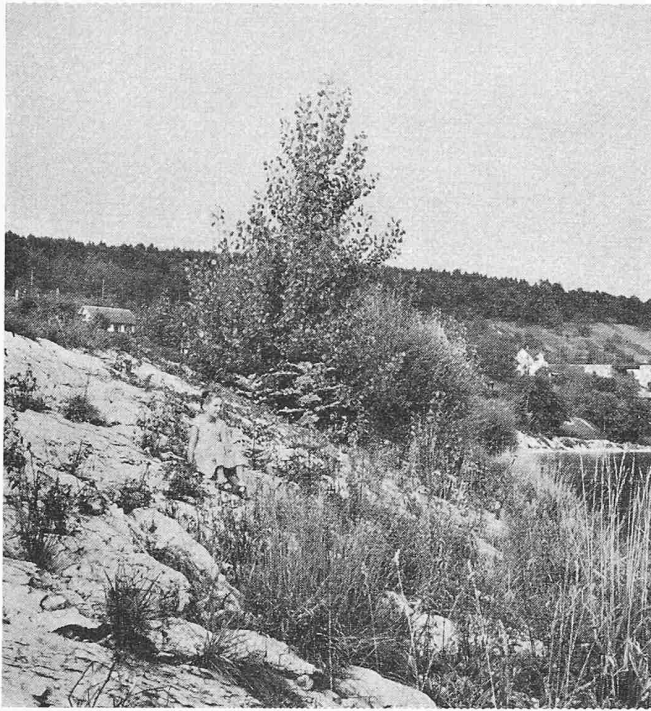
Bild 74. Bewuchs der Böschungspflasterung an der Mündung des Unterwasserkanales durch Samenflug. 23. September 1955

Schon in kurzer Zeit hat sich durch Samenanflug von Weiden und Pappeln auch natürlicher Bewuchs gebildet; er tritt besonders in Erscheinung auf den Steinwerken, auf Böschungspflasterungen und Steinwürfen (Bild 74). Erfahrungsgemäss wird diese Bestockung im Verein mit polsterbildenden Gräsern die Steinbeläge im Laufe der Zeit überwachsen.

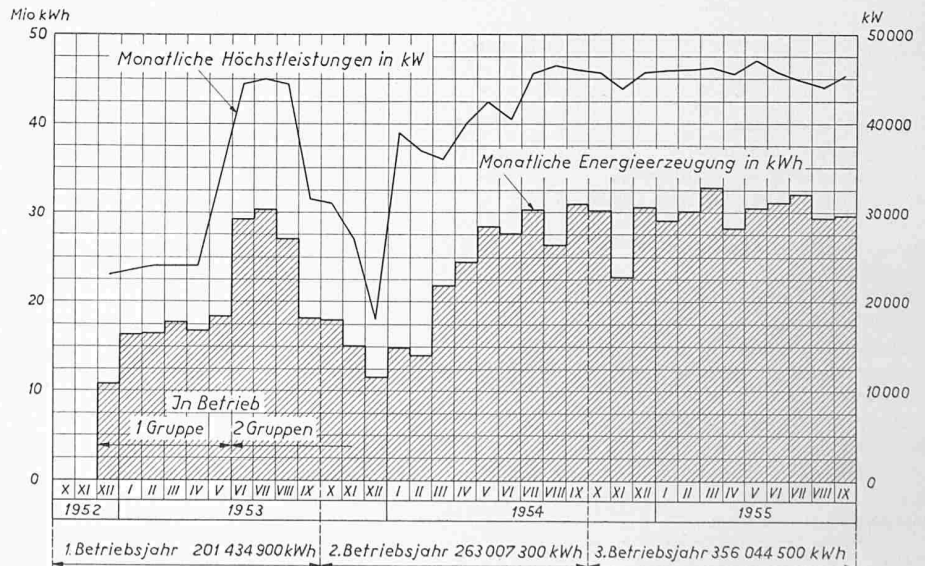
Bild 75 (rechts). Monatliche Höchstleistungen und Energieerzeugung während der ersten drei Betriebsjahre

1. Betriebsjahr 201 434 900 kWh 2. Betriebsjahr 263 007 300 kWh 3. Betriebsjahr 356 044 500 kWh

Der Verlauf von Leistung und Energieerzeugung während der ersten drei Betriebsjahre ist in Bild 75 dargestellt. Gegenüber der eingangs genannten mittleren Jahreserzeugung von 300 Mio kWh betragen die erzeugten Energiemengen:

11. Dez. 1952 bis 30. Sept. 1953	201,435 Mio kWh
1. Okt. 1953 bis 30. Sept. 1954	263,007 Mio kWh
1. Okt. 1954 bis 30. Sept. 1955	356,044 Mio kWh
