Zeitschrift: **Schweizer Ingenieur und Architekt**

Band (Jahr): **103 (1985)**

Nuova sede della Croce Verde Lugano

Hochisolationstechnologie HIT

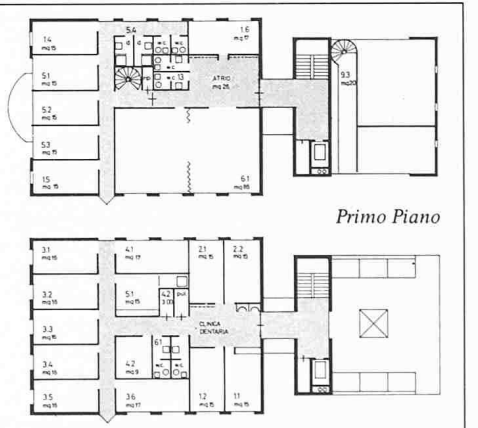
Aquisto (1000 fr.): Alex Huber, Bruno Huber, Lugano

Il progetto si presenta con una volumetria compatta, ubicata sul lato fiume del terreno, che permette di lasciare uno spazio libero sufficientemente grande per poter risolvere parecchi problemi. Il progetto è caratterizzato da una suddivisione molto leggibile in un volume principale (uffici e clinica dentaria), un blocco comprendente i collegamenti verticali, di volume eccessivo, e un blocco riservato all'officina meccanica. Il progettista ha previsto l'accesso nel traffico urbano sul lato Est (Via Maraini). L'area di manovra interna, situata davanti all'officina meccanica, è sufficientemente grande pur rilevando la promiscuità con il traffico di veicoli privati. L'organizzazione interna rispecchia le esigenze del committente, in modo particolare sono apprezzati:

- il collegamento diretto del settore soggiorno volontari con il giardino
- l'ubicazione e la possibilità di suddivisione interna della sala di teoria
- il reparto notte, separato, è ubicato verso la zona di tranquillità
- la compattezza della costruzione permette percorsi interni brevi per gli spostamenti da un settore all'altro.

Dal profilo architettonico si apprezza l'impostazione razionale, chiara, pulita delle facciate pur evidenziando una certa gratuità dei sopraluce e dei lucernari, proposti unicamente nel rispetto di un certo formalismo. La Clinica Dentaria è ben sistemata. La sua eventuale non costruzione non pregiudicherebbe l'architettura e la funzionalità del complesso. Dopo un ulteriore approfondimento del problema relativo all'applicazione degli art. 14 del NAPR e art. 8 del REC la Giuria decide all'unanimità di escludere questo progetto dalla premiazione.

La Giuria, in applicazione dell'art. 47 del Regolamento SIA 152 con voto unanime a deciso di proporre alla Croce Verde Lugano l'esecuzione del progetto acquistato per i seguenti motivi:

- Il progetto si contraddistingue per una chiara ubicazione dei volumi in rapporto agli spazi esterni circostanti in modo particolare la zona verde e il fabbricato servizi, l'autorimessa e la zona piazzale, quest'ulti-

- La buona organizzazione interna corrisponde alle necessità del committente il quale potrà realizzare in questo modo una razionale gestione economica del complesso.
- Per rientrare nelle norme previste dal Regolamento Edilizio è necessaria una ri-elaborazione e uno spostamento del fabbricato. Questi interventi non alterano le caratteristiche del progetto.
