Zeitschrift: **Schweizer Ingenieur und Architekt**

## Instandsetzungs-Sonderverfahren für Stahlbetonbauwerke

Internationale Fachtagung in Innsbruck-Igls

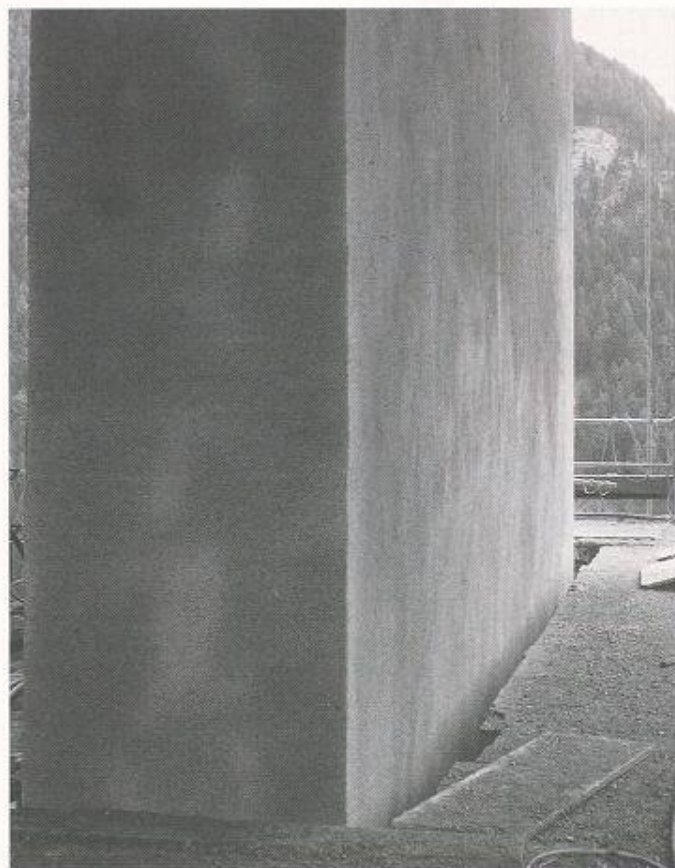
Bild 5. Grossflächige Instandsetzung eines Brückenpfeilers mit Nassspritzbeton bei hohem Chloridgehalt im Altbeton (Lukas/Kusterle)

einer Brücke (Bild 3) in Österreich durchgeführt; an den Pfeilern mit starken Korrosionsschäden infolge Chloridangriffs (Bild 4) wurden die korrosionsbetroffenen bzw. -gefährdeten Flächen nur mit einem grossflächigen Überzug 25 mm dick mit Nassspritzbeton ohne zusätzliche Schutzmassnahme an der Bewehrung versehen (Bild 5). Der Korrosionszustand wird im Bereich der sanierten Teile durch Potentialmessungen laufend überprüft; dabei zeigten sich ähnliche positive Ergebnisse wie zuvor im Labor, wobei die beste Korrosionsschutzwirkung mit reinem Zementmörtel erreicht wurde.

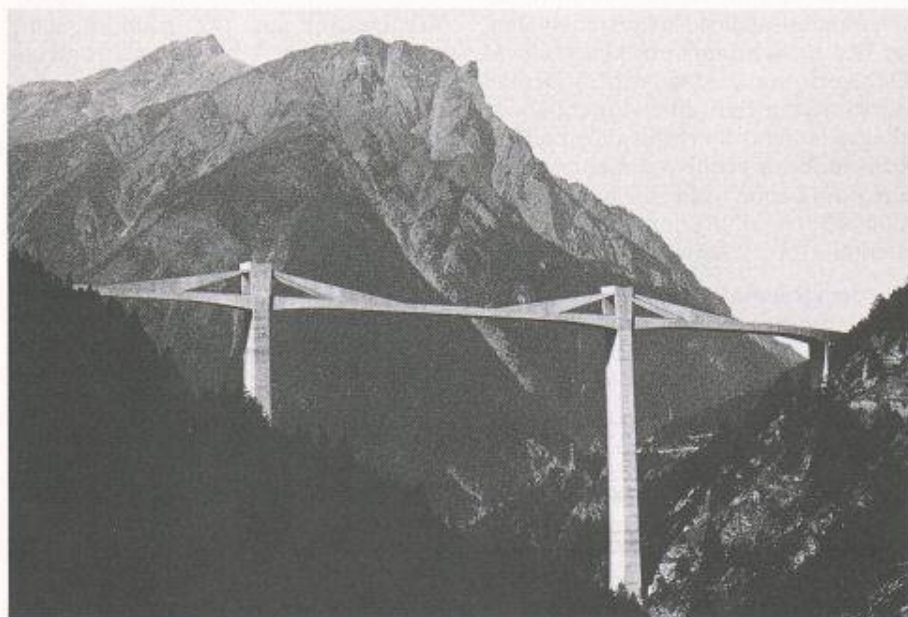
Bild 6. Ganterbrücke nach Instandsetzung des 700 m langen, salzgeschädigten Brückentroges mit Spritzbeton (Teichert)

Bei der «Reparatur von Salzsäuren an der Ganterbrücke» (Teichert) 1054 m ü. NN, auf der Nordrampe des Simplon-Passes im Oberwallis (Bild 6), war durch einen Fehler der Fahrbahn-Enteisungsanlage der Boden des 700 m langen Brückentrog (9,00/2,50–5,00 m) versalzt worden. Zur Instandsetzung wurden 50 m³ Beton auf 1400 m² 2–9 cm tief zum Teil bis hinter die Bewehrung abgetragen und anschliessend 75 m³

Spritzbeton (Trockenspritzverfahren, Sackmaterial) hoher Güte (Tabelle 1) aufgetragen. Die schwierige Zugänglichkeit, die Länge und die Unterteilung des Bauwerkes erschwerten die Arbeiten, und die Ausführung im Winter schloss den Betonabtrag mit Hochdruckwasser aus. Die Instandsetzung forderte 14 000 Arbeitsstunden und kostete 1,1 Mio. Franken.
