# Hausuntertunnelung

Autor(en): **Mader, Pirmin / Wälchli, Roger**

Zeitschrift: **Schweizer Ingenieur und Architekt**

Band (Jahr): **115 (1997)**

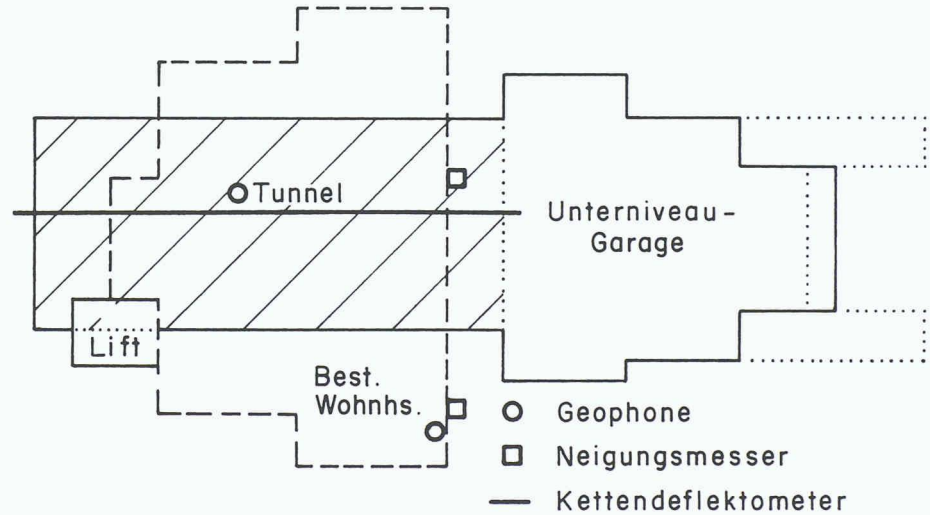
1  
Situation mit Anordnung des Überwachungssystems

Die bisher nur über eine Aussentreppe erreichbare Villa sollte neu mit einem Vertikallift erschlossen und um eine Unterniveaugarage erweitert werden. Für die Verbindung der beiden Neubauteile war die Untertunnelung des bestehenden Gebäudes notwendig (Bild 1). Damit zusätzliche Räumlichkeiten für Archive erstellt werden konnten, wurde ein grosser Tunnelquerschnitt gewählt. Als mögliche Gefahrenquellen während der Ausführung standen starke Erschütterungen, Setzungen bzw. Hebungen sowie horizontale Verschiebungen im Vordergrund. Die Nutzung des bestehenden Gebäudes durfte durch die Bauarbeiten nicht eingeschränkt werden, insbesondere musste eine Behinderung oder gar ein Ausfall der permanent in Betrieb stehenden EDV-Anlage in den Büros unter allen Umständen verhindert werden.

Um eine Gefährdung möglichst frühzeitig erkennen zu können, wurde deshalb eine automatische Überwachungsanlage installiert. Die Messzentrale auf der Baustelle bestand aus einem Datenkontrollgerät mit einem PC, an der die folgenden Sensoren angeschlossen waren:

- zwei an der Hausfassade installierte, biaxiale Neigungsmessgeräte (temperaturkompensiert) zur Feststellung von Verkippungen des Gebäudes
- ein Erschütterungsmessgerät mit je einem Schwingungsaufnehmer im UG und im 1. OG des Gebäudes
- ein Kettendeflektometer im Rohrschirm über dem Tunnelscheitel zur Messung der Setzungen und Verschiebungen im Boden in Funktion des Tunnelvortriebes
