Sanierung Migros-Hochhaus in Zürich

Zeitschrift: **Tec21**

Band (Jahr): **129 (2003)**

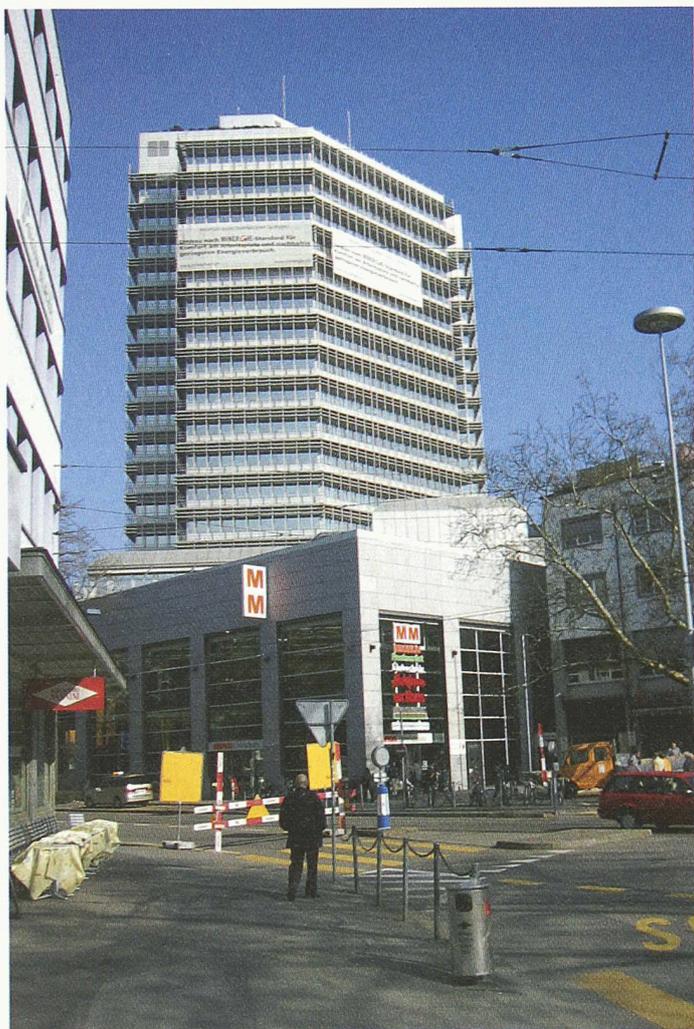
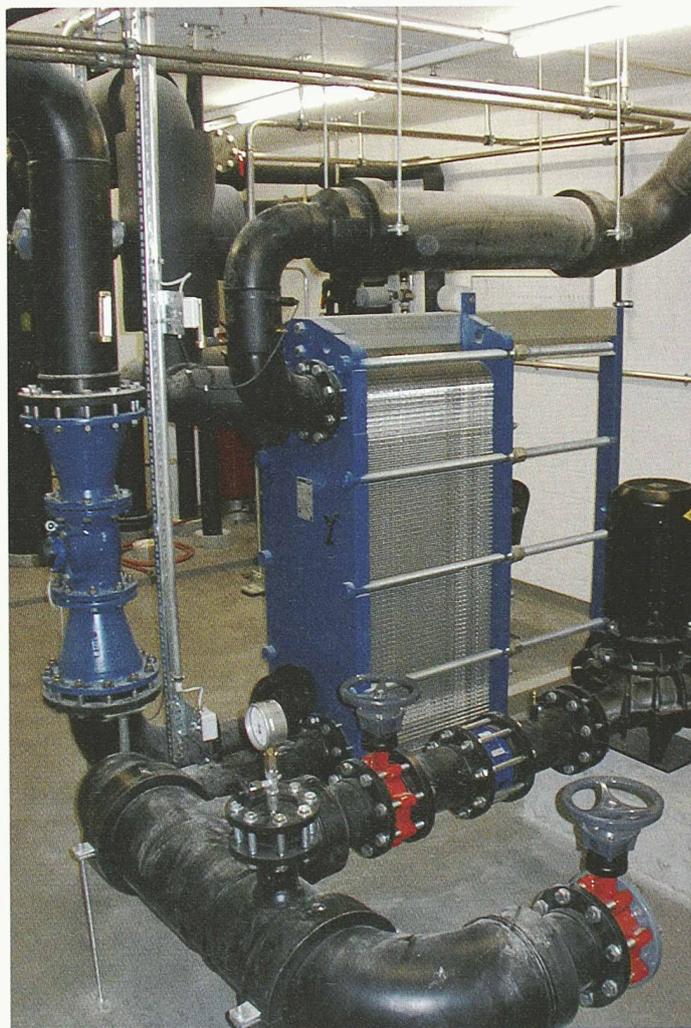
1 + 2

Eine noch gute alte Fassade von 1978 und eine völlig erneuerte Haustechnik erlaubten die ursprünglich nicht geplante Erreichung des Minergie-Standards
(Bilder: Reust, Marti & Beuchat)

Das Erstaunlichste an der Sanierung des Migros-Hochhauses am Limmatplatz in Zürich ist die Fassade aus dem Jahr 1978. Die Planer hatten – damals weit vorausschauend – ein Klima-Fassadensystem in Elementbauweise entwickelt, das für Energiewerte sorgte, die zwanzig Jahre später nur knapp über dem Minergie-Standard lagen. Da die Fassade gut gepflegt war und sich daher in hervorragendem Zustand befand, lag es nahe, sie bei der anstehenden Sanierung zu belassen und sich statt dessen ganz auf die Reduktion der Betriebskosten zu konzentrieren. Die Erreichung des Minergie-Standards war dabei nicht von Anfang an ein Ziel, sondern tauchte erst im Verlauf der Planungsarbeiten auf.

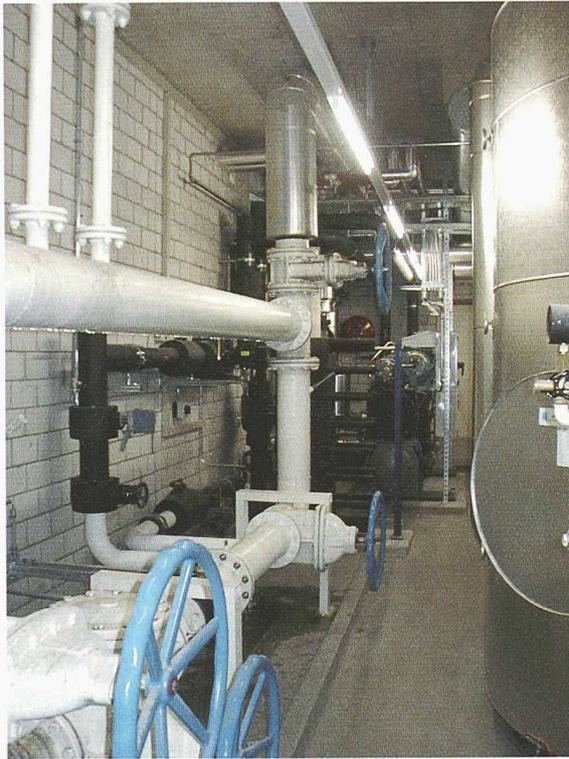
3

Für die Klimatisierung des Hochhauses kommt ausschliesslich Transportenergie zum Einsatz
