# Kolonie im Wandel

Zeitschrift: **Tec21**

Band (Jahr): **134 (2008)**

# KOLONIE IM WANDEL

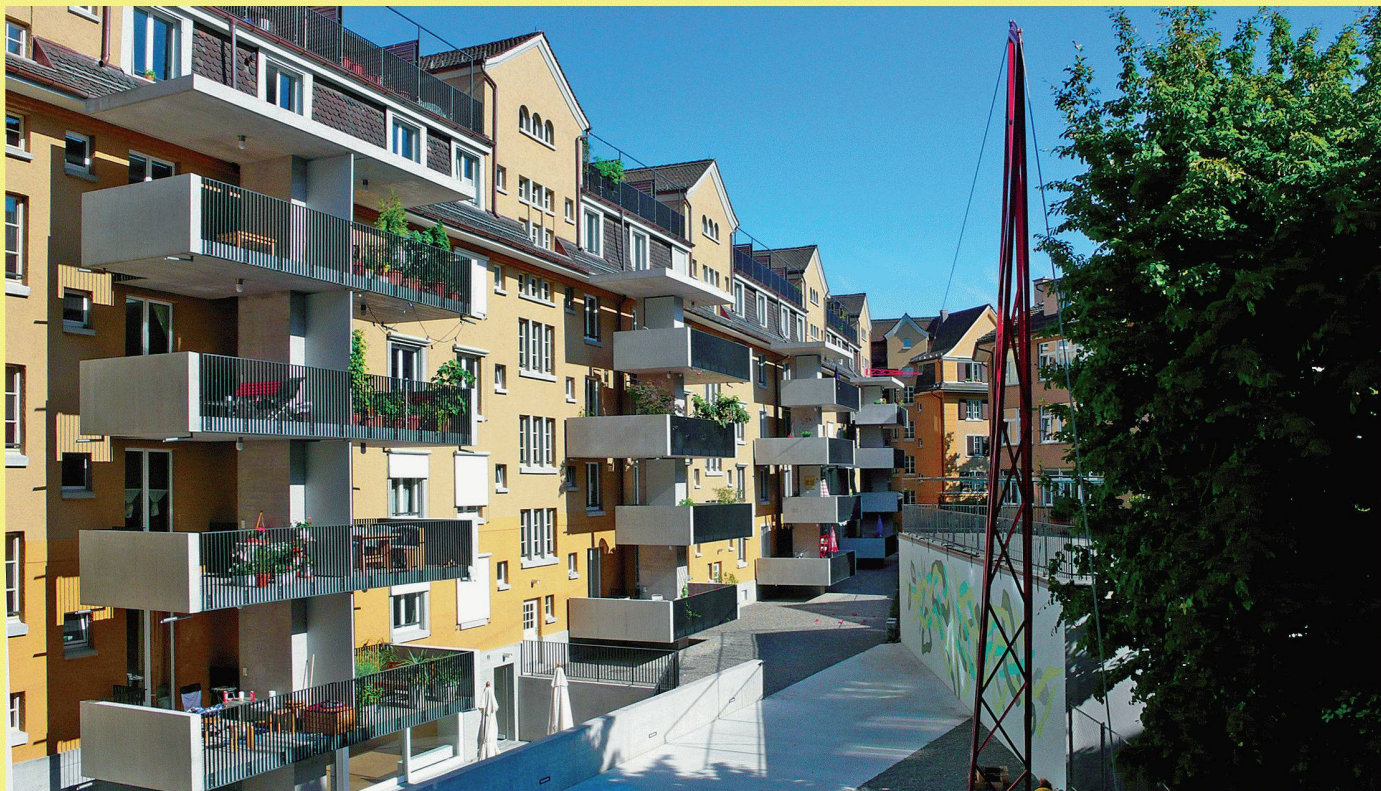
01

**01** Wohnkolonie «Industrie 1», Hofansicht nach dem Umbau (Bild: Pfister Schiess Tropeano Architekten AG / Selami Sahin)  
**02+03** Hof- und Strassenansicht 1935. Die Wohnkolonie «Industrie 1» wurde 1913–1945 im Auftrag der BEP von den Architekten Eduard Hess und Peter Giumini erbaut, heute ist sie im kommunalen Inventar für schützenswerte Bauten aufgeführt (Bilder: «25 Jahre Baugenossenschaft des eidgenössischen Personals Zürich 1910–1935», interne Publikation)

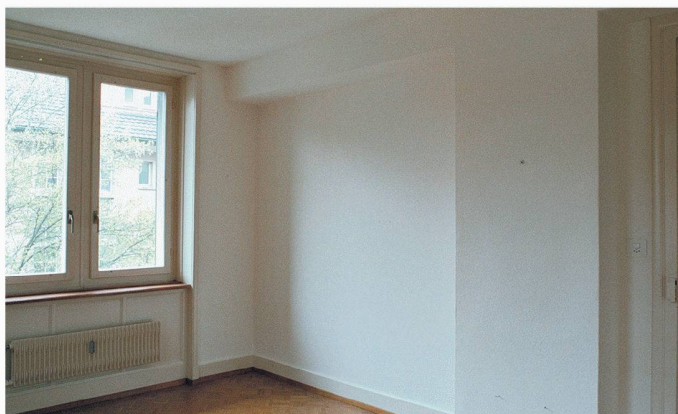
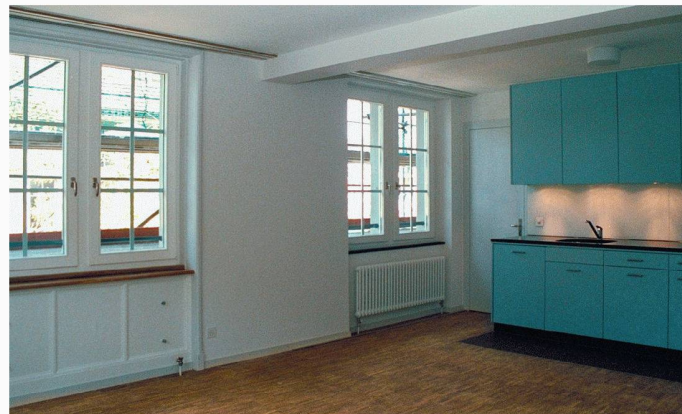
12

**12+13 Innenansichten vorher – nachher:** Die Brandmauer zwischen den Wohnungen wurde partiell abgebrochen, die Fenster entsprechend dem Urzustand wieder mit Sprossen versehen (Bild: Pfister Schiess Tropeano Architekten AG)
