# "Sugar Foot" : Abschuss einer "Flying Fortress" in der Schweiz

Zeitschrift: **Schweizer Soldat + FHD : unabhängige Monatszeitschrift für Armee und Kader**

## «SUGAR FOOT» Abschuss einer «Flying Fortress» in der Schweiz

Adj Uof Othmar Thomann, Brugg

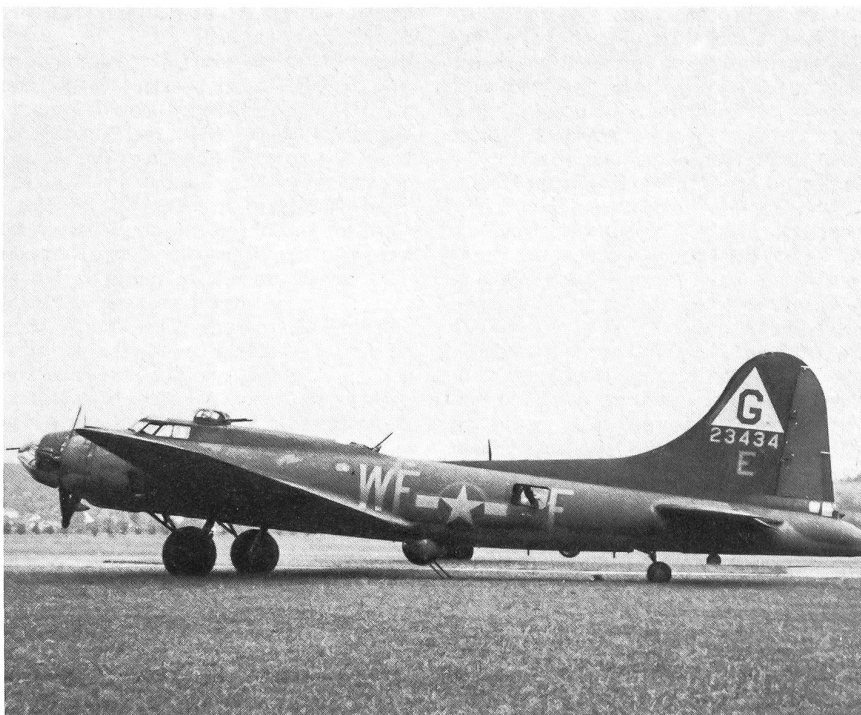
### B 17-F «Flying Fortress»

Spannweite:	31,60 m
Länge:	22,80 m
Antrieb:	4×1200 PS, Wright Cyclone, luftgekühlt
Leergewicht:	16 300 kg
Max Bombenlast:	9450 kg
Max Abfluggewicht:	29 000 kg
Reichweite:	5600 km
Max erreichbare Höhe:	12 000 m
Max Geschwindigkeit:	560 km/h
Reisegeschwindigkeit:	420 km/h
Bewaffnung:	11 Mg 12,7 mm zur Rundumverteidigung
Besatzung:	9 bis 10 Mann
