Gartenarchäologie im Park von Schloss Arenenberg

Vom Park des kaiserlichen Exilheims zur Schafsweide im Wald

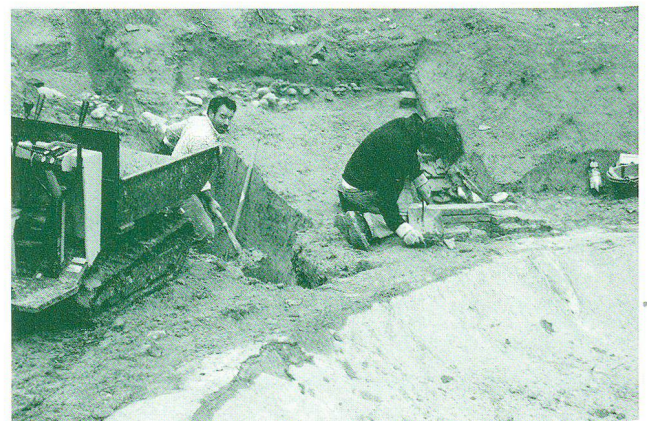
Abb. 2: Archäologen an der Grob- und Feinarbeit. Freilegungsarbeiten am Springbrunnen und der gusseisernen Leitung, die ihn mit Wasser versorgte (Foto: Amt für Archäologie des Kantons Thurgau, Regula Gubler Cornelissen).

Die archäologischen Untersuchungen auf Arenenberg hatten anfangs das Ziel, den Erhaltungszustand einzelner Parkelemente auf der unteren Geländeterrasse festzustellen. Deswegen wurde vor allem mit Sondierschnitten und kleinen flächigen Grabungen gearbeitet (Abb. 2). Im Frühling 2007 wurde dann das Areal unter dem Schuttkegel der 1970er-Jahre flächig freigelegt und es wurden spezifische Fragen – z.B. zur Wassertechnik – mit kleinen Sondierungen untersucht und dokumentiert. Nicht alle Befunde waren von Anfang an klar zu verstehen. Die vielen regen Diskussionen mit dem Team des Napoleonmuseums⁶ zeigten, wie wichtig die Zusammenarbeit mit den Historikern ist, um das Landgut als eine Einheit zu verstehen. Viele der auf den Plänen eingezeichneten Bauten und Wege konnten identifiziert und ihre Bau- und Funktionsweise untersucht werden. Bei der Dokumentation der verschiedenen Bauwerke war die Verwendung von modernsten Materialien und Technologien des frühen 19. Jahrhunderts besonders auffallend und

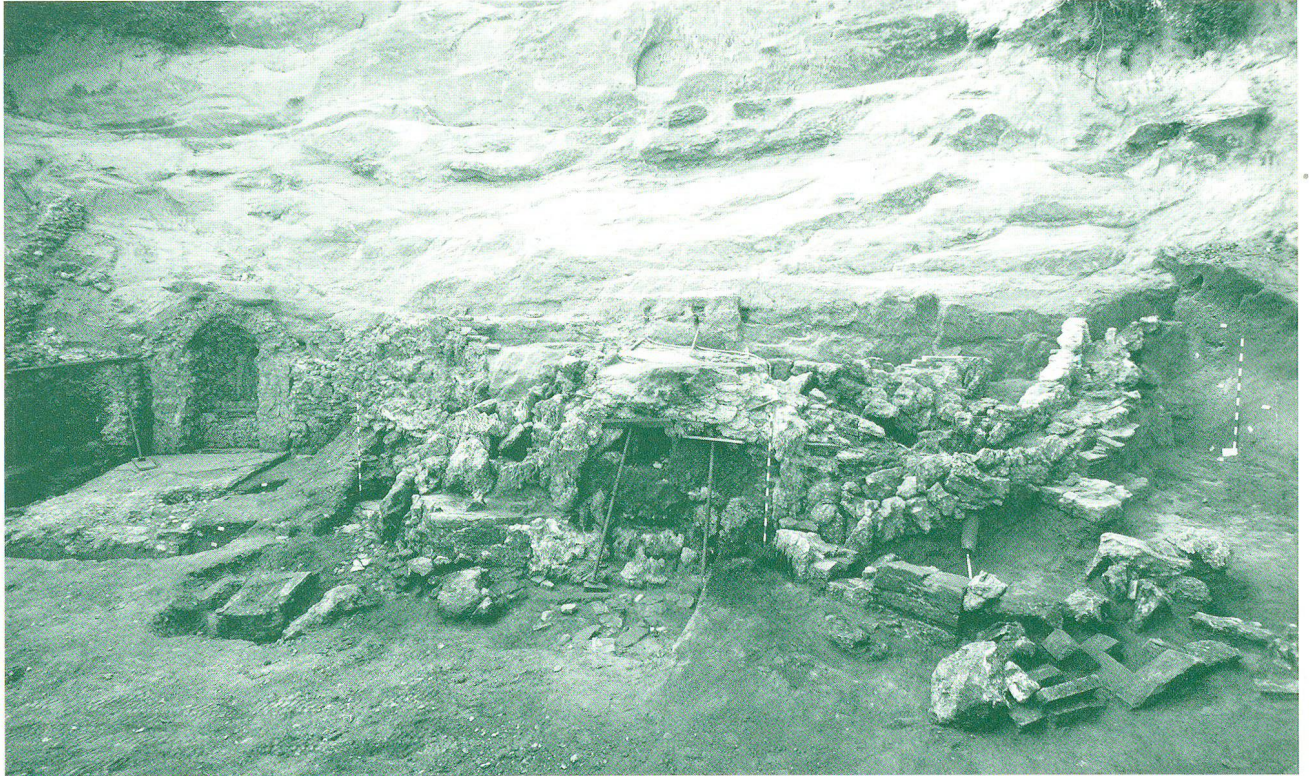
Abb. 4: Übersicht über die ausgegrabene *Eremitage* (links, Nische mit vorge-lagertem rechteckigem Fundament) und die wasserbespielte Tufflandschaft mit der «Grotte Eugénie» (rechts). Wegen ihres schlechten Erhaltungszustands musste Letztere abgestützt werden. Von der seichten Brunnenschale vor der Grotte waren nur Fragmente erhalten (Foto: Amt für Archäologie des Kantons Thurgau, Daniel Steiner).

Als der Schuttkegel der 1970er-Jahre weggebaggert wurde, kam neben der *Eremitage* die stark zerdrückte Grotte zum Vorschein (Abb. 4, rechts). Es stellte sich heraus, dass es sich nicht nur um eine unbegehbare Grottennische handelt, sondern um eine mit rieselndem Wasser bespielte Tuffsteinlandschaft aus Tuffwänden und -stufen mit einer seichten vorgelagerten Brunnenschale. Von den Wasserinstallationen hatten sich wenige feine Verteilröhrchen und die bleierne Zuleitung erhalten.

Die archäologischen Befunde zeigen, dass die sogenannte «Grotte Eugénie» und ihre Tufflandschaft an die *Eremitage* angebaut worden waren, zusammen mit einer Quelltuff-Stützmauer und -Nische auf der anderen Seite der *Eremitage*. Letztere Nische wies keine Hinweise auf ein Wasserspiel oder Becken auf, vielleicht stand hier eine kleine Statue. Für die Parkrestaurierung wurde hier jedoch ein Wasserbecken gebaut.

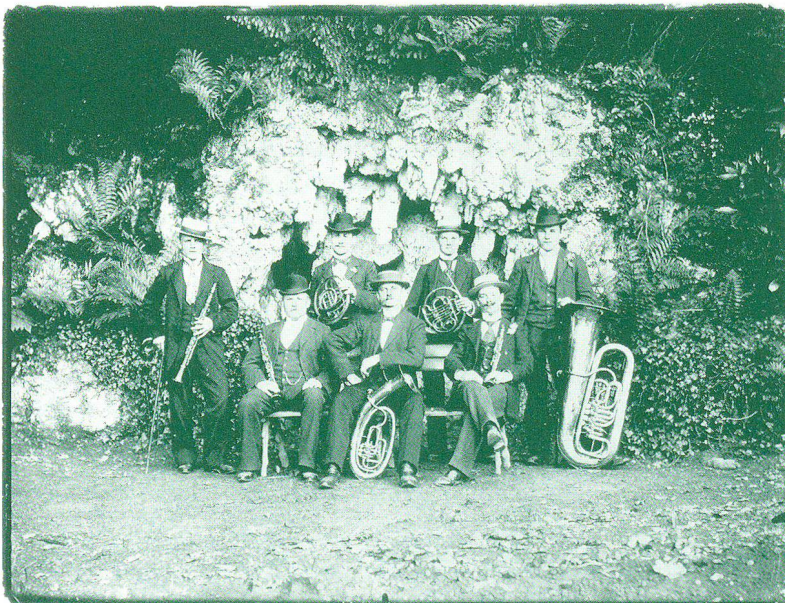
Abb. 5: Die «Grotte Eugénie» am Anfang des 20. Jahrhunderts, als die Anlage schon teilweise zerstört (Brunnenschale) und überwachsen war. Der Aufnahmeort des Fotos konnte erst dank der Grabungen eruiert werden (Napoleonmuseum Thurgau, Schloss & Park Arenenberg, Bildarchiv).

Willi Hugentobler, der als Sohn des Verwalters Anfang des 20. Jahrhunderts auf Arenenberg aufwuchs, erinnerte sich an ein weiteres Bauwerk, das er «Grotte der Eugénie» nannte. An ihren Standort konnte er sich nicht genau erinnern. Der einzige andere Hinweis auf diese «Grotte Eugénie» war eine Fotografie aus den frühen Jahren des 20. Jahrhunderts, die angeblich auf Arenenberg aufgenommen worden war (Abb. 5). Sie zeigt eine Musikkapelle, die vor einer Tuffsteingrotte posiert.
