Autor(en): **Bollinger, D. / Hegg, C. / Keusen, Hans Rudolf**

Zeitschrift: **Bulletin für angewandte Geologie**

Band (Jahr): **5 (2000)**

Ursachenanalyse der Hanginstabilitäten 1999

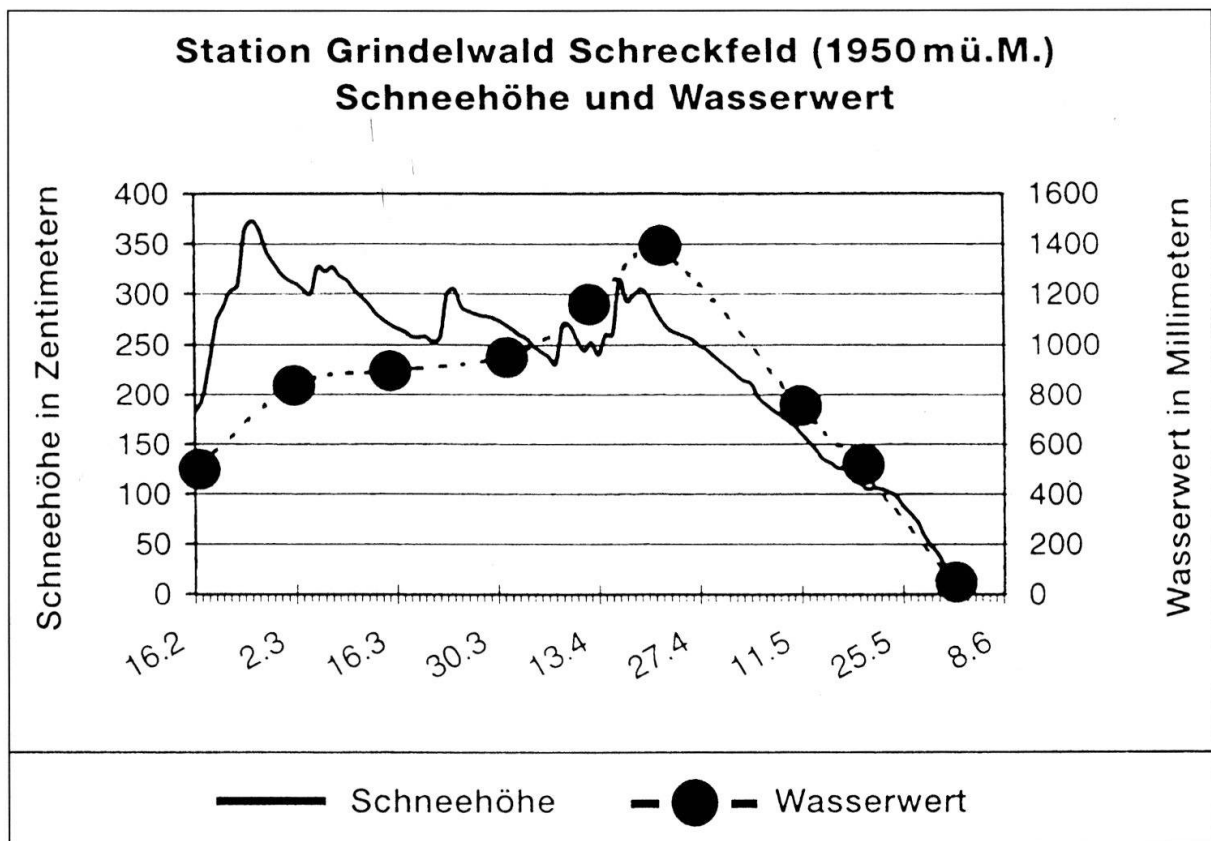
Fig. 15: Station Grindelwald, Schreckfeld. Schneehöhen und Schneewasseraquivalente in der Zeit vom Februar bis Juni 1999. Aus: Oberingenieurkreis 1 (1999).

Insbesondere die späte, dafür aber umso intensivere Schneeschmelze, gekoppelt mit starken Niederschlägen, erscheint Hauptursache der gehäuften Massenbewe-
