# **Zweite Sicherheitssprengung am Chapf bei Innertkirchen vom 20. August 2002**

Zeitschrift: **Bulletin für angewandte Geologie**

## **Zweite Sicherheitssprengung am Chapf bei Innertkirchen vom 20. August 2002 Ueli Gruner<sup>1)</sup>**

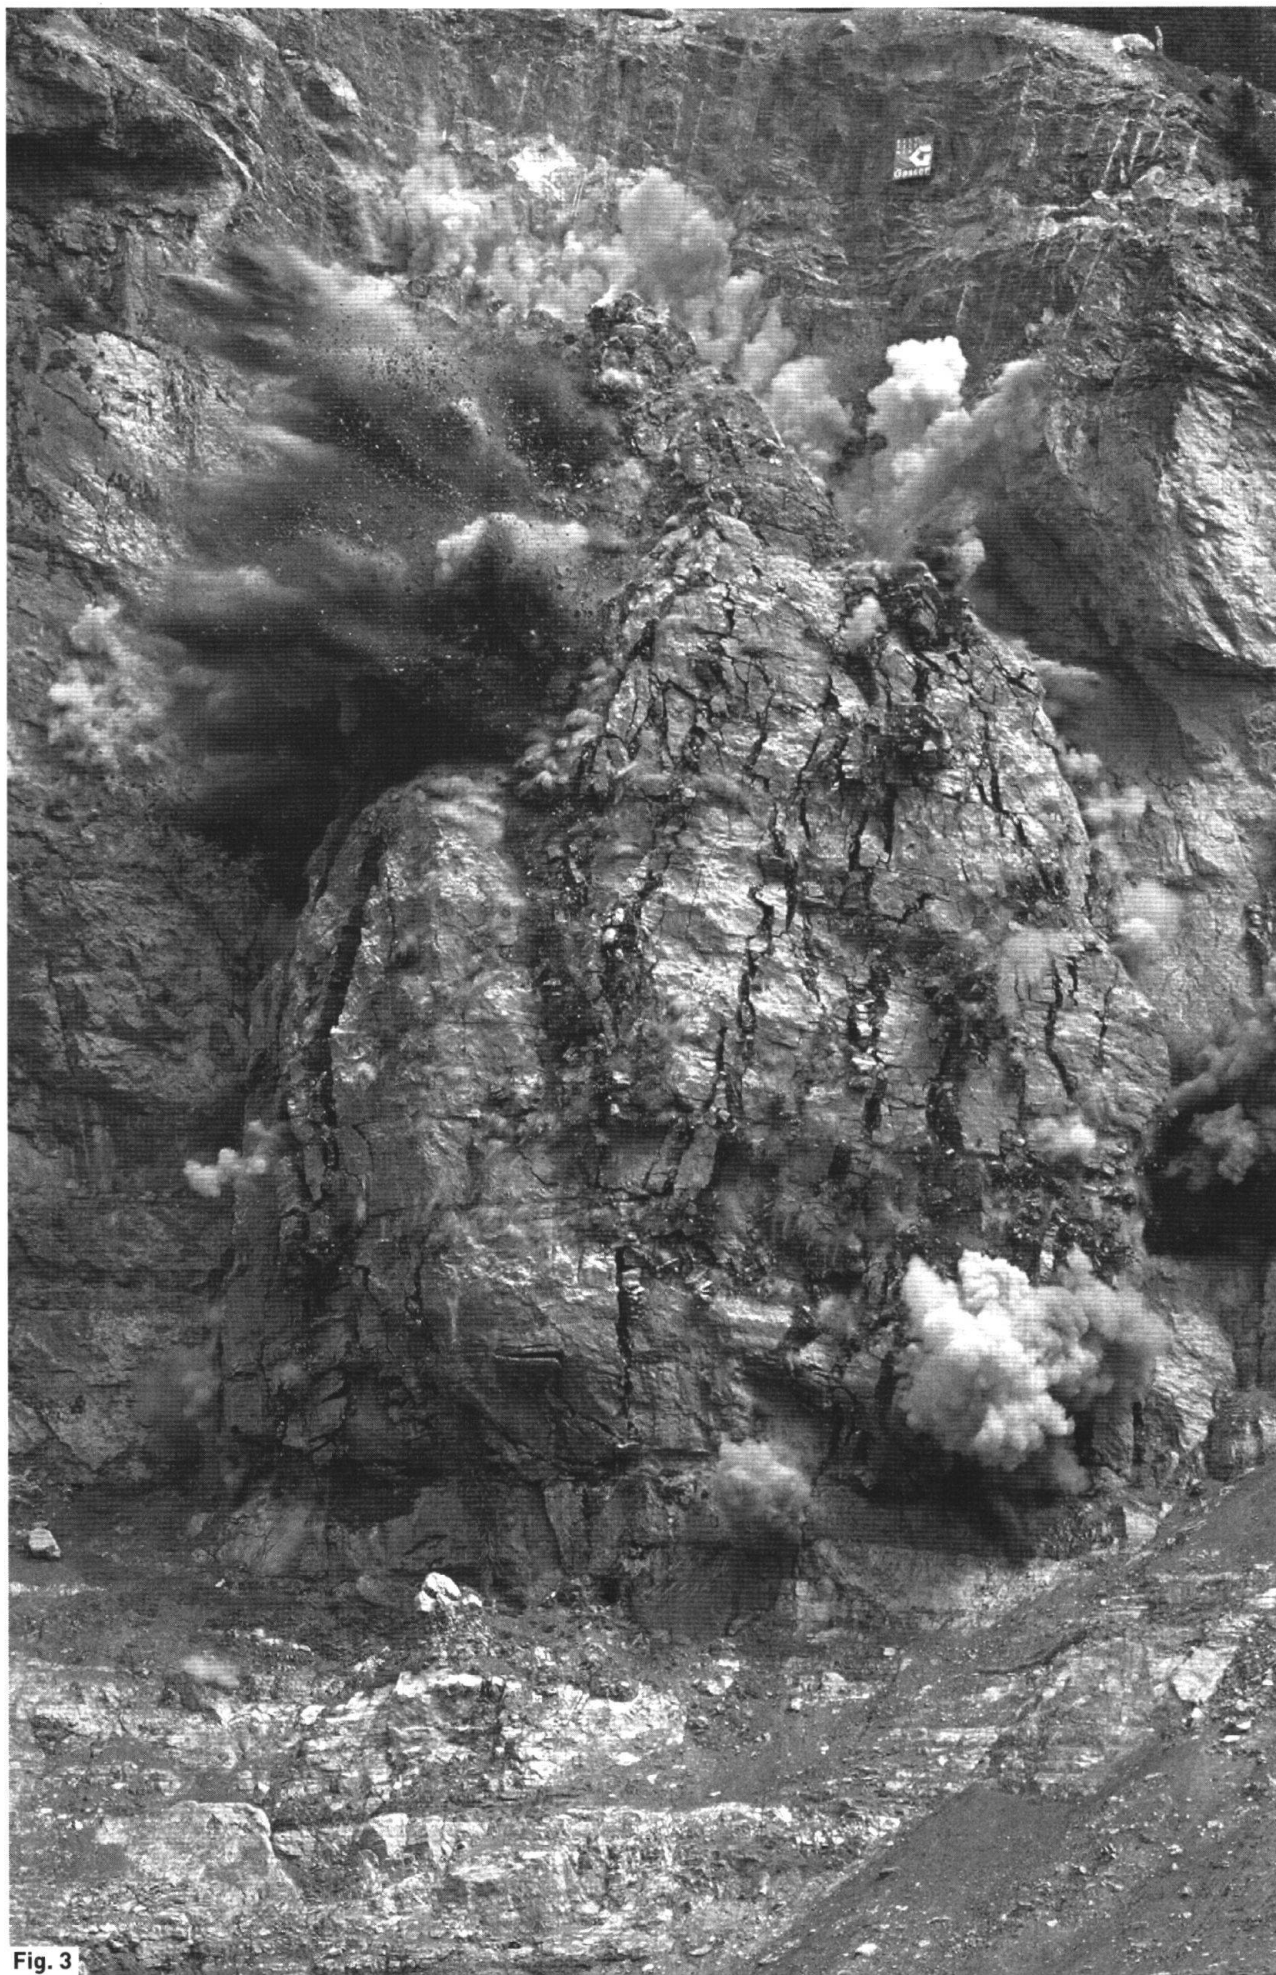
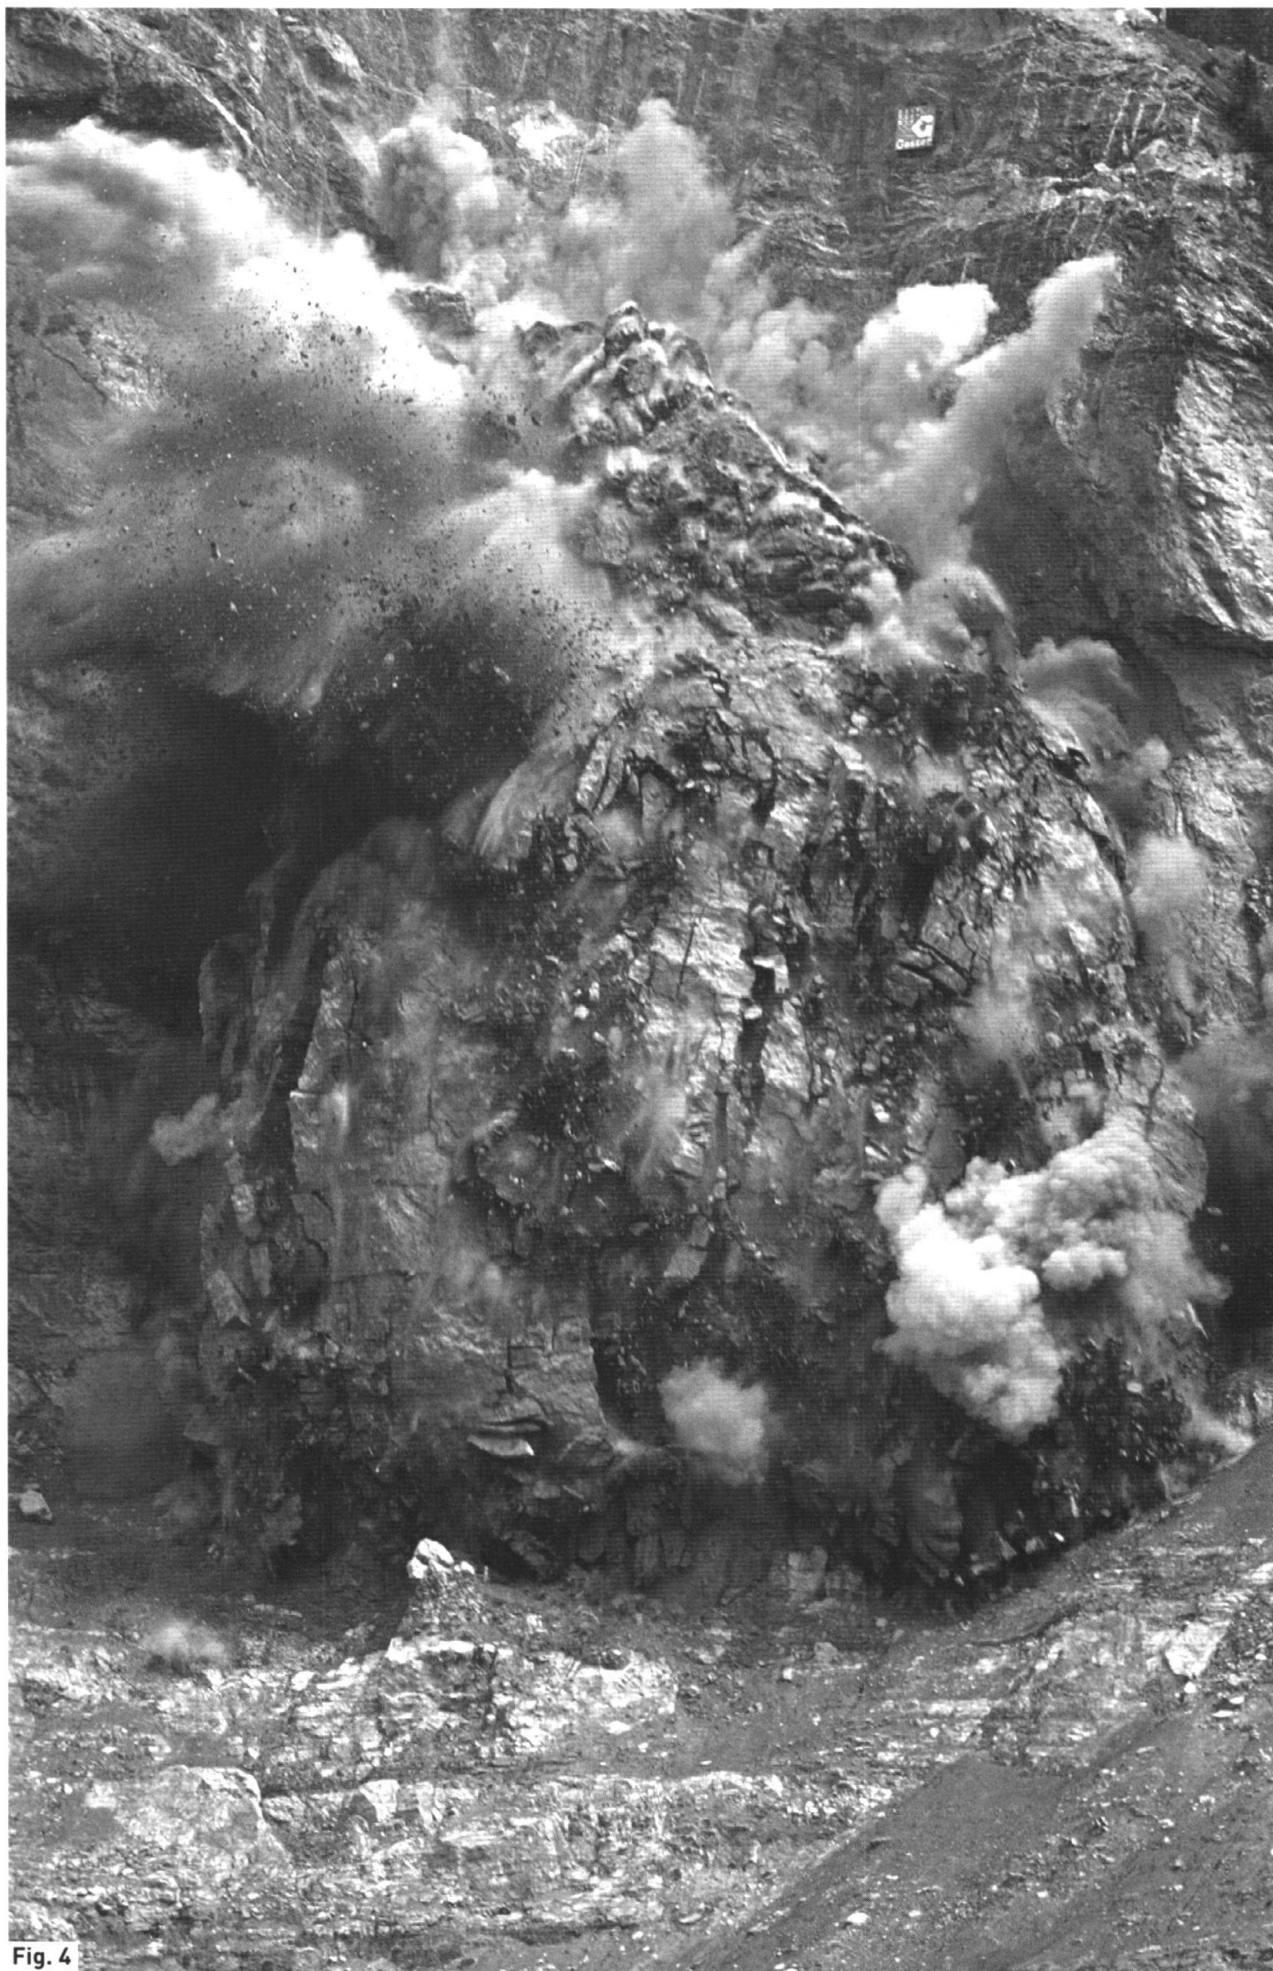
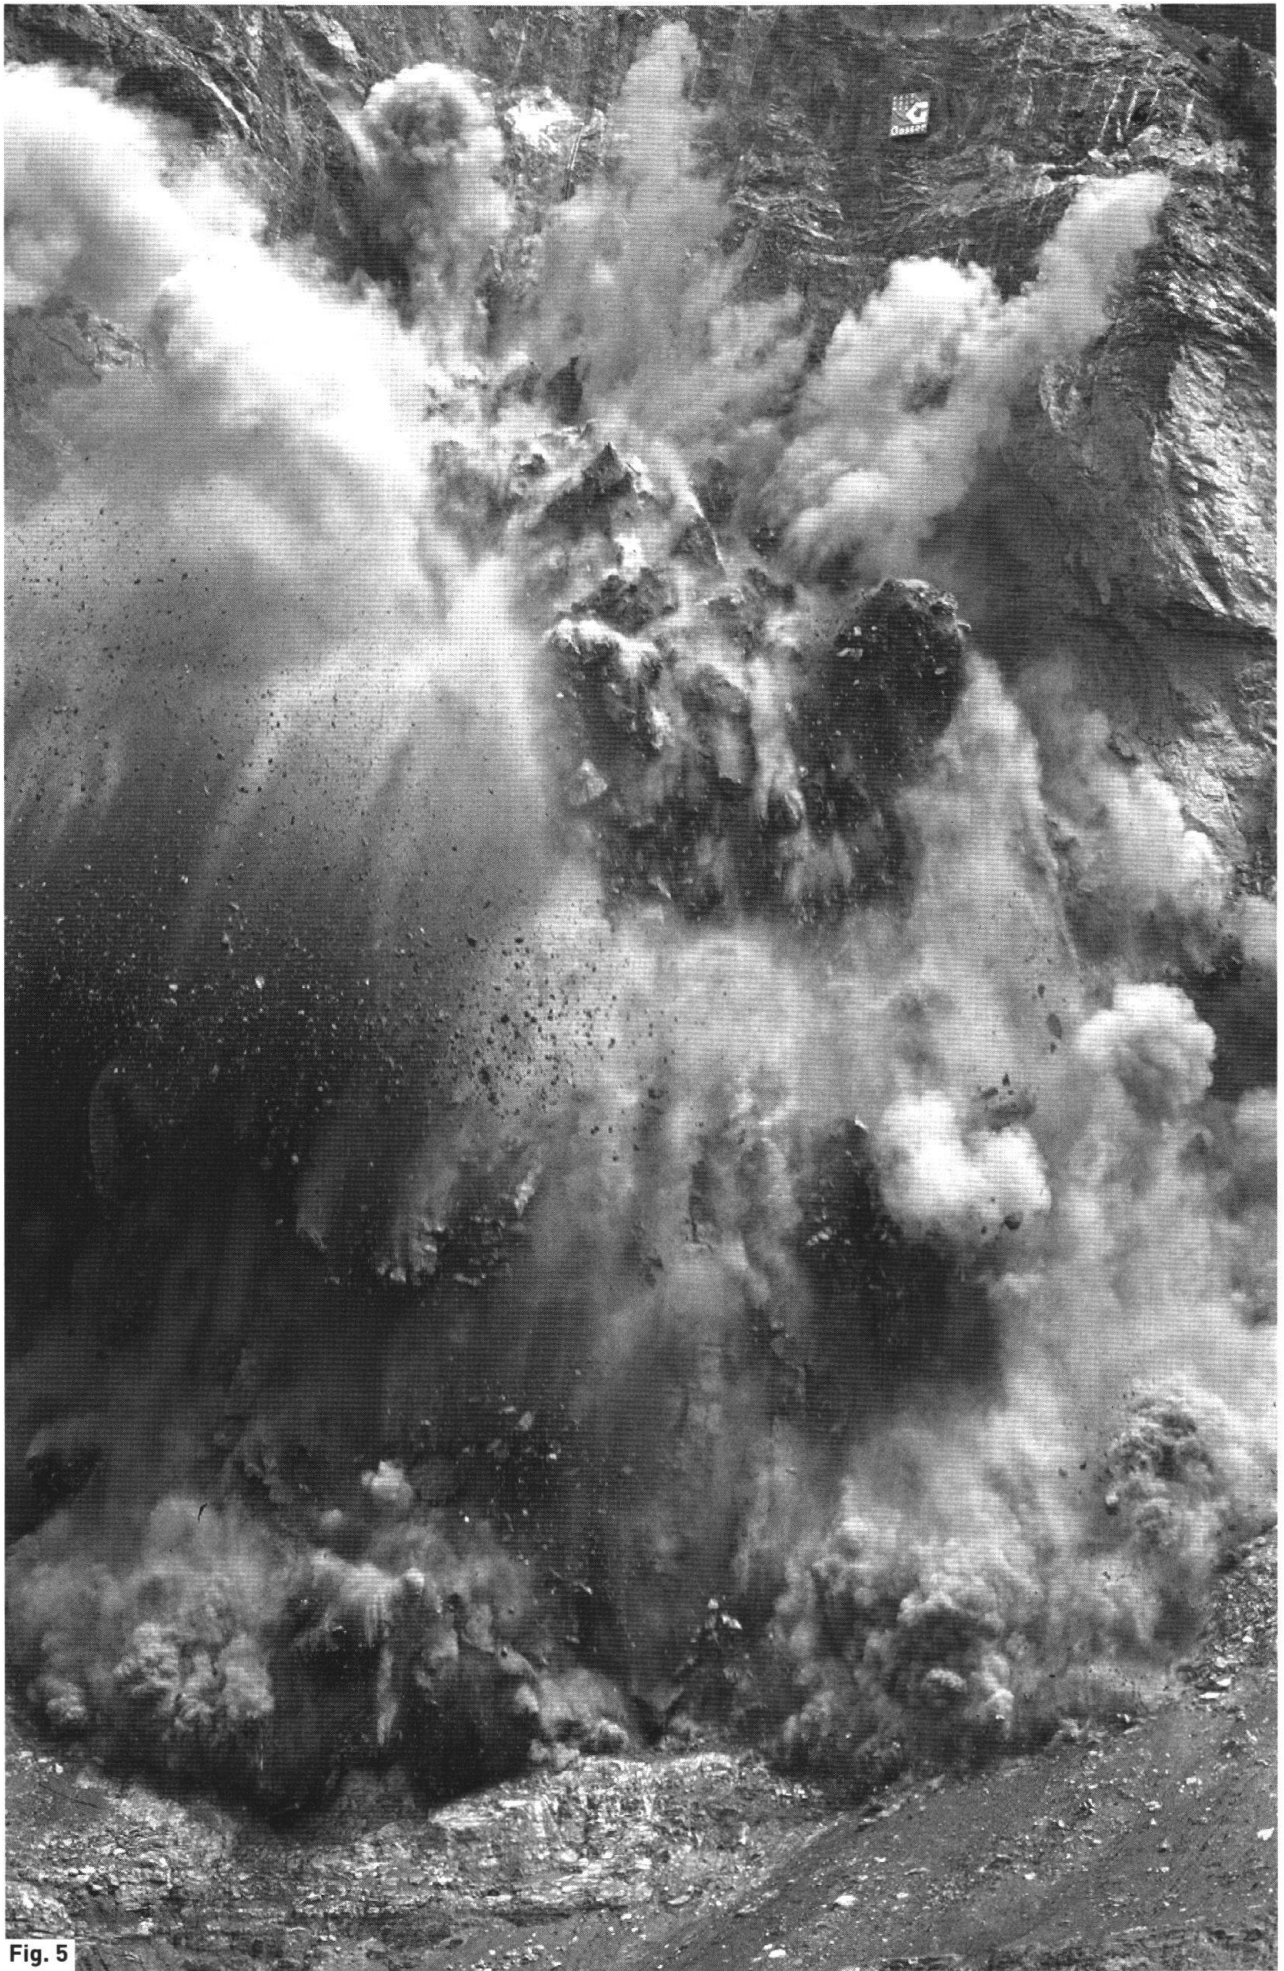
**Fig. 2-6:** Aufnahmen der Sprengung vom 20. August 2002 (Fotos: D. Reinhard, Sachseln; mit freundlicher Genehmigung der Gasser Felstechnik AG, Meiringen).

Für die zweite Grosssprengung wurde eine Sprengstoffmenge von 21 t geladen. Jede Ladesäule hatte zur Sicherheit zwei Zünder, die über zwei unabhängige Zündkreise gezündet werden konnten. Die Sprengung vom 20. August 2002 fand bei guter Sicht statt. Insgesamt wurden rund 112'000 m<sup>3</sup> Fels gesprengt, die zum grossen Teil auch abgestürzt sind. Die Berechnung der Kubatur erfolgte über die Flächenangaben aus den Horizontalschnitten und wurden mit dem Geländemodell einer neuen Flugaufnahme verifiziert. Im Sturzraum wurden weder die Strasse verschüttet noch die Hochspannungsleitung der KWO durch Trümmerwurf getroffen. Die grössten Blöcke wurden durch die untersten Dämme aufgehalten und gelangten nicht bis zur Strasse. Eine Auswahl von Bildern der Sprengung ist auf den Figuren 2-6 zu sehen.
