# Gefahrenmanagement der Murgänge im Spreitgraben, Guttannen

Autor(en): **Tobler, Daniel / Kull, Isabelle / Hählen, Nils**

Zeitschrift: **Swiss bulletin für angewandte Geologie = Swiss bulletin pour la géologie appliquée = Swiss bulletin per la geologia applicata = Swiss bulletin for applied geology**

Band (Jahr): **17 (2012)**

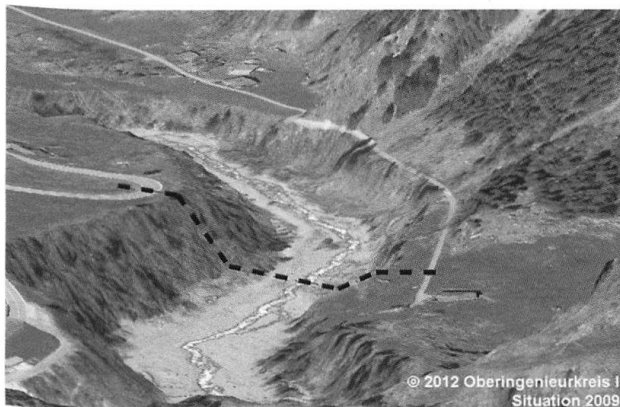
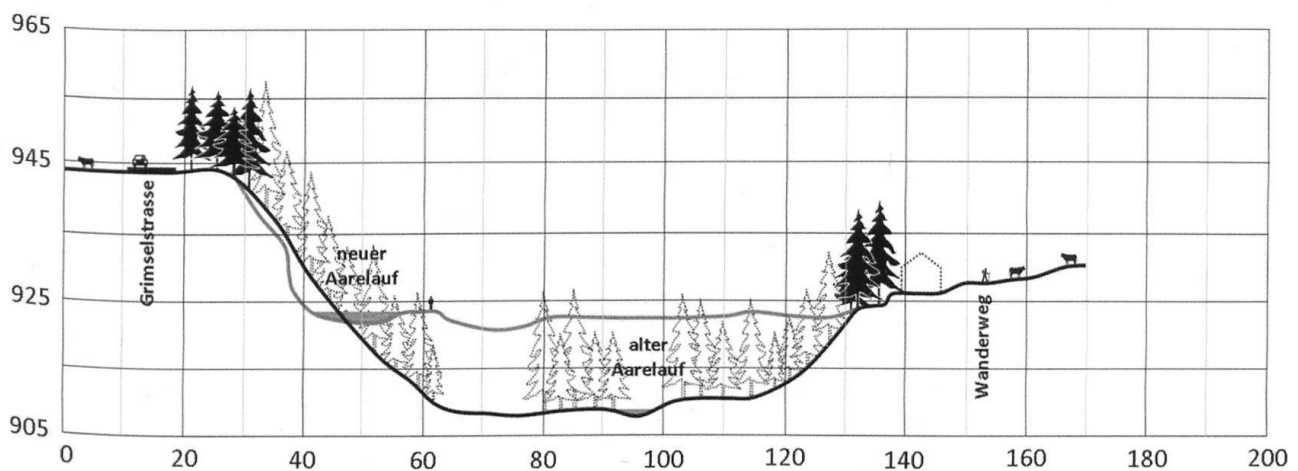
Fig. 6: Geschiebeablagerungen im Aarebett: Zustand 2009 [links] und 2011 [rechts], dargestellt im Orthofoto [oben] sowie im Querprofil im Bereich Aegersteinkurve [unten] (Hählen 2012b).

Die Kantonsstrasse (Lawinengalerie), die internationale Gasleitung zwischen Deutschland und Italien sowie einzelnen Häuser liegen im Einflussbereich der Murgänge des Spreitgrabens und bilden somit das Schadenpotenzial (Situation Fig. 1). Zwischen 2009 und 2011 wurde die Gasleitung an zwei Lokalisationen durch Murgänge und Hochwasser gefährdet; bei der Querung des Spreitgrabens im Bereich der Lawinengalerie sowie weiter talauswärts bei der ARA. Während der Wintermonate 2010/2011 wurde die Leitung im Bereich der Einmündung des Spreitgrabens in die Aare auf die orographisch rechte Talseite verlegt. Dort scheint sie mittelfristig sicher zu sein (Tobler et al. 2012). Das Wohnhaus unmittelbar gegenüber der Einmündung des Spreitgrabens in die Aare wurde bereits im Jahre 2010 aufgegeben und abgerissen (Fig. 6).
