# Wiederherstellung der evangelischen Kirche in Oberwinterthur : Architekten Kellermüller & Hofmann, Zürich und Winterthur

Renovation der romanischen Kirche in Oberwinterthur, 1932–1933  
Architekten Kellermüller und Hofmann BSA, Zürich und Winterthur

## Wiederherstellung der evangelischen Kirche in Oberwinterthur

Kellermüller und Hofmann, Architekten BSA,  
Zürich und Winterthur

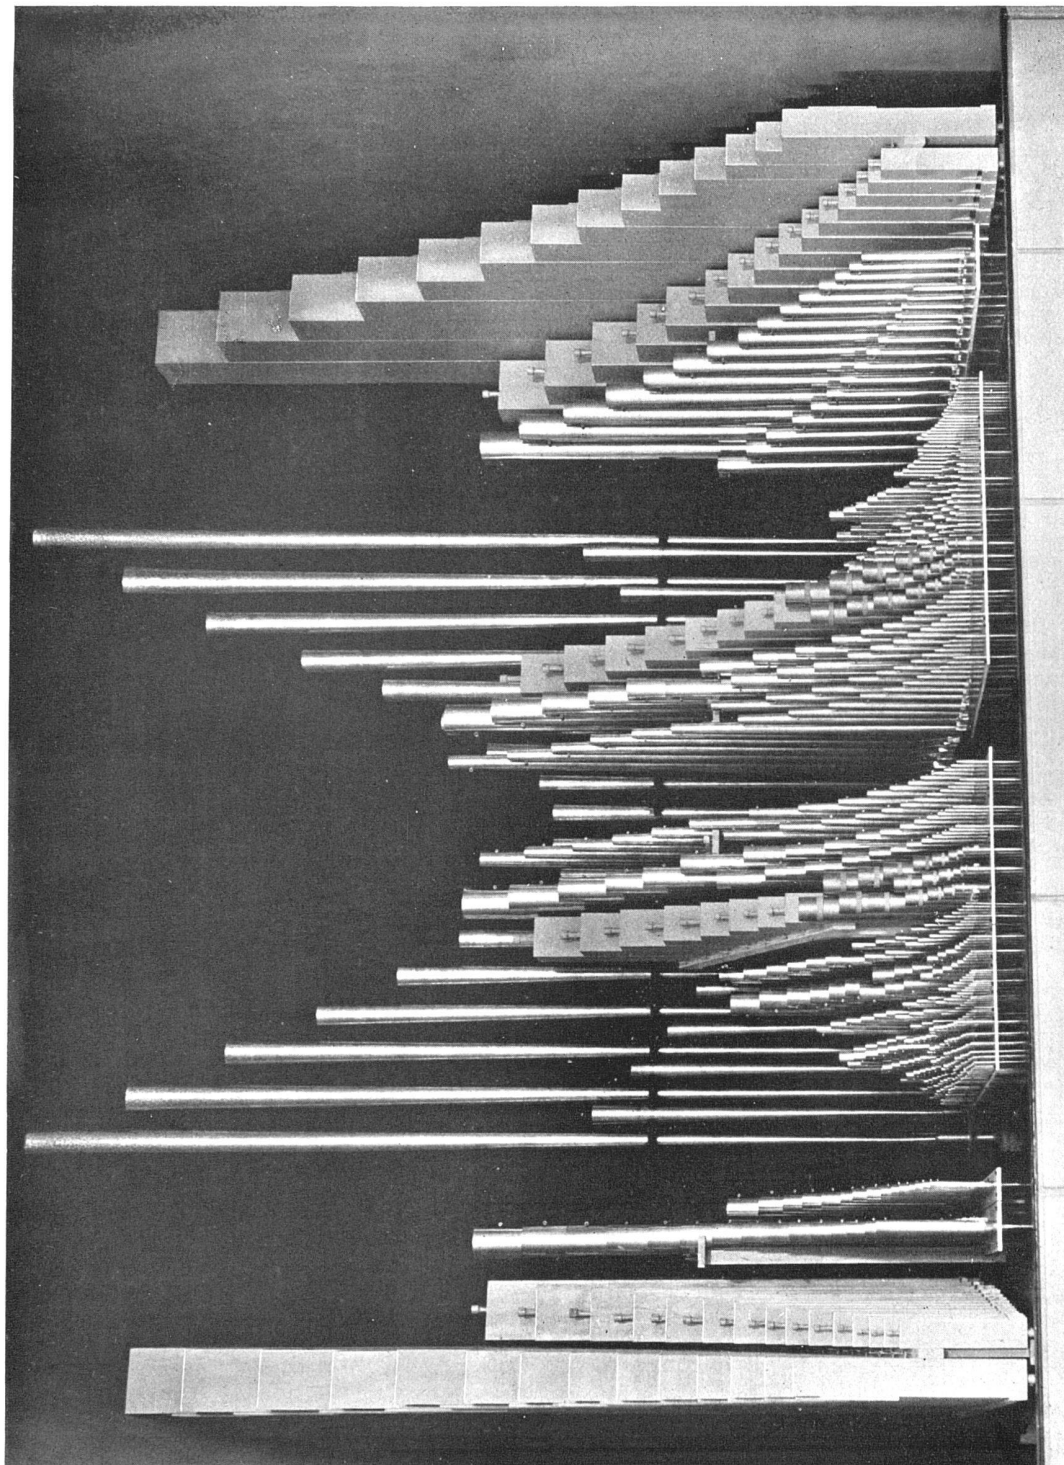
Wiederherstellung der evangelischen Kirche in Oberwinterthur Die neue Orgel im Chor der Kirche  
Architekten Kellermüller & Hofmann BSA, Zürich und Winterthur

Es ist dies unseres Wissens die erste Orgel, die keine lediglich dekorative Prospektpfeifen, sondern lauter tönende Pfeifen in ihrer technischen Form zeigt, ein wichtiger Schritt zur architektonischen Sauberkeit im Kirchenbau und zur Ueberwindung lediglich dekorativer sinnleerer «Sakralformen». Im Hintergrund der Pfeifen, durch seinen dunkelgrünen Anstrich kaum sichtbar, der Schwellkasten. Ersteller der Orgel: Metzler & Co., Dielikon. Die Orgel umfasst 24 Register und rund 2000 Pfeifen, davon sind etwa die Hälfte sichtbar.

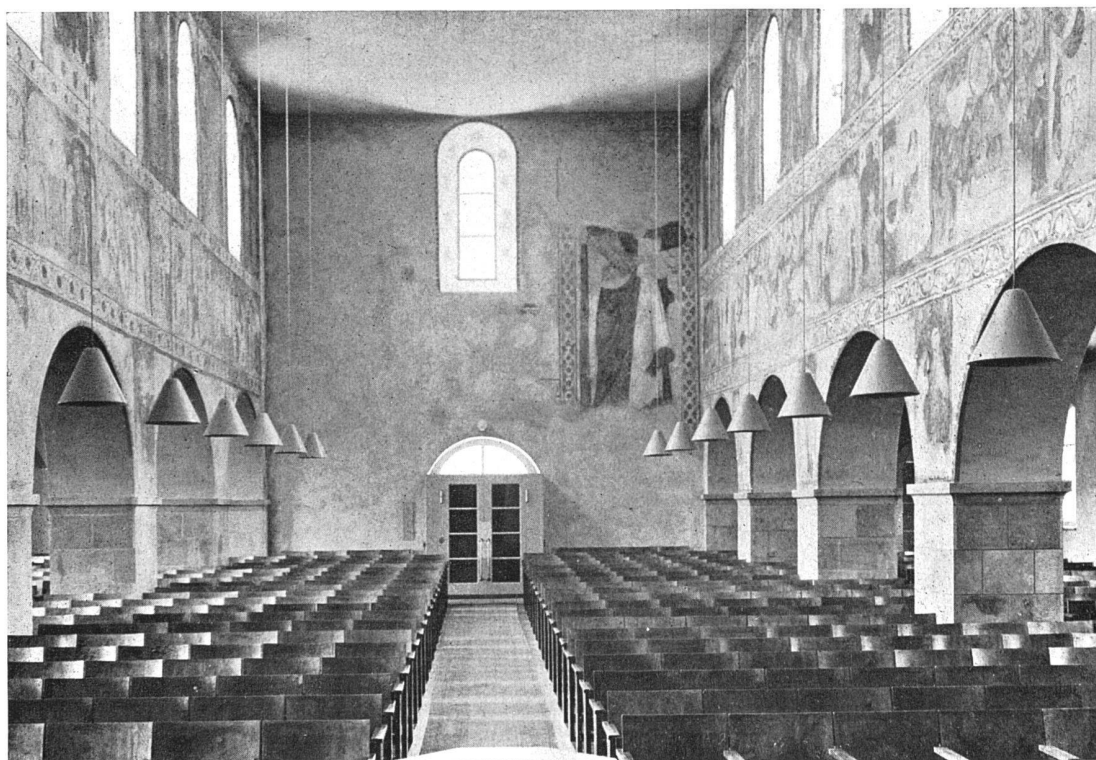
Blick vom Chor nach Westen

Die Pfeiler haben eine neue Plattenverkleidung erhalten, ihre Basis liegt 70 cm unter dem jetzigen Boden

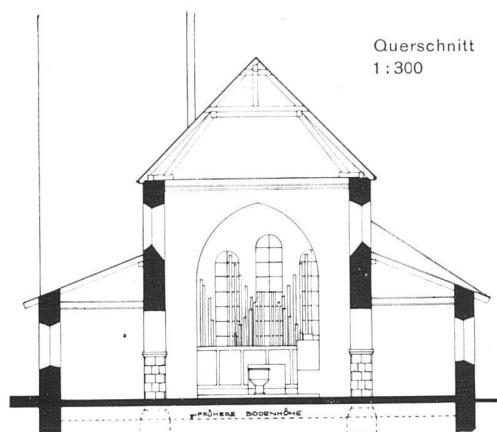
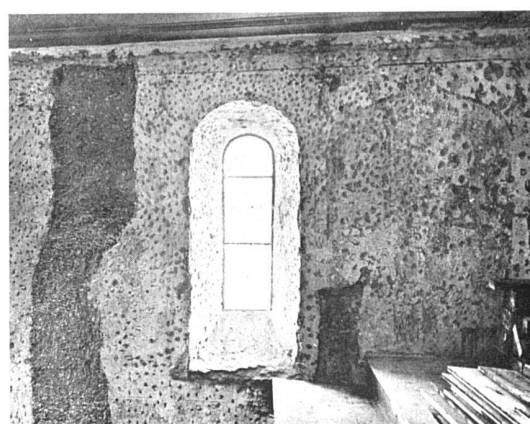
Zustand der Freskenwände über der Empore nach Freilegung August 1932

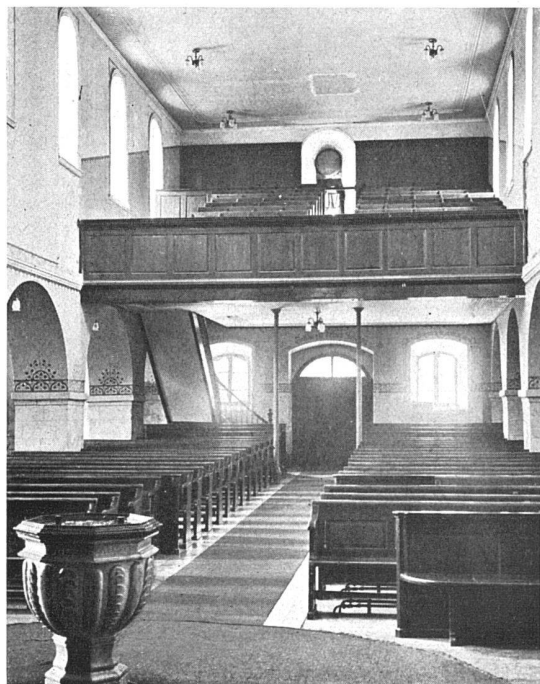
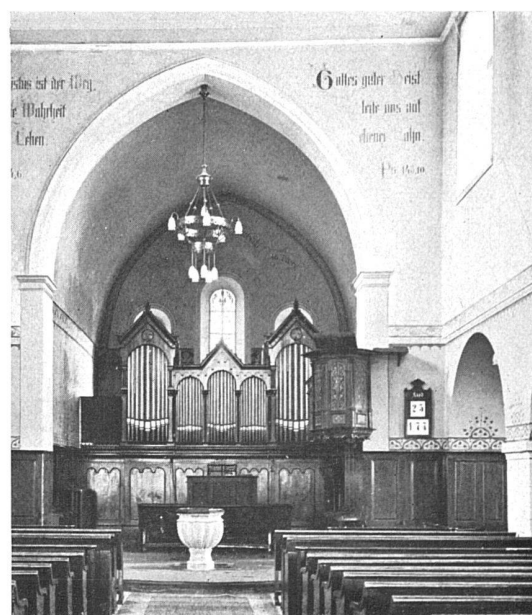
Zustand Juli 1932 vor der Renovation, links die jetzt entfernte Westempore, rechts Chor
