Hotel Belmont in Montreux : 1946, Gorjat & Baehler, Architekten, Lausanne

Zeitschrift: **Das Werk : Architektur und Kunst = L'oeuvre : architecture et art**

Band (Jahr): **35 (1948)**

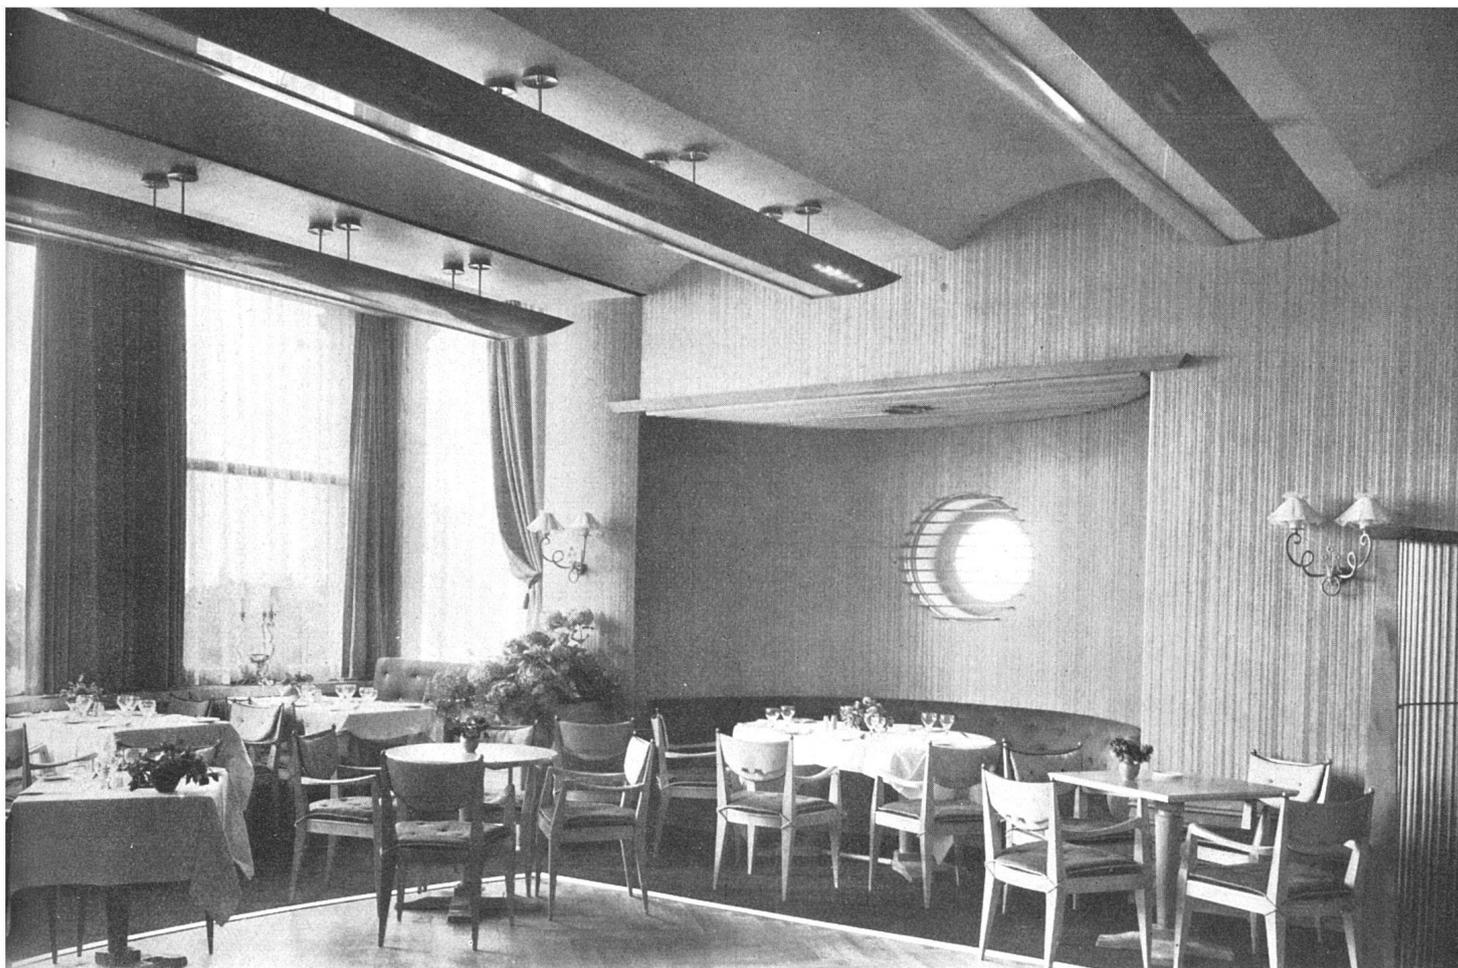
Grill-Restaurant, neue Möblierung in hellem Holz mit hellblauen Stoffbezügen / Le grill restaurant; nouveaux meubles en bois clair, tendus de tissu bleu clair / Grill-restaurant with new furniture of clear wood and pale blue material

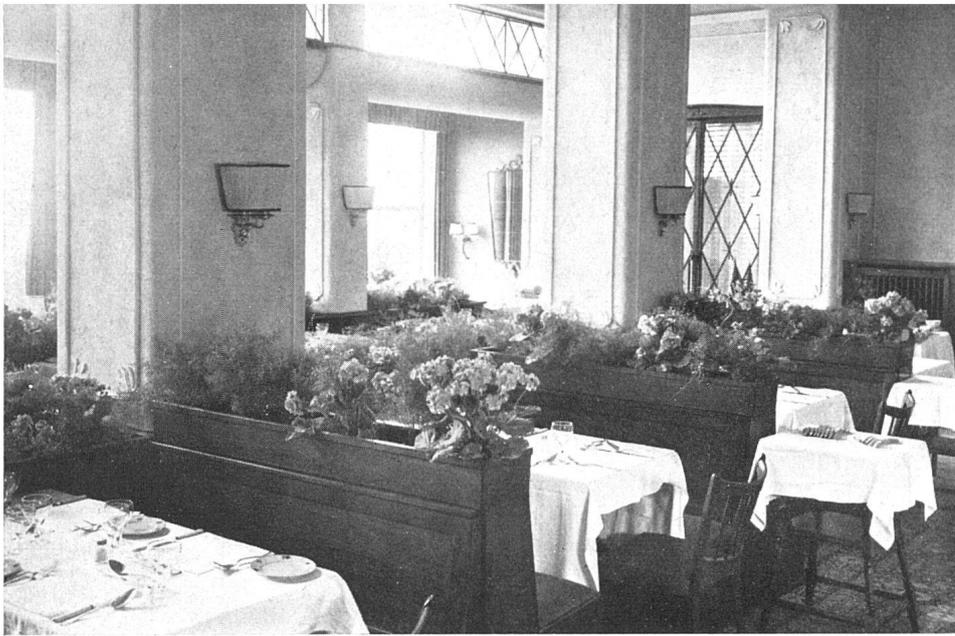
Speiserestaurant mit Durchblick nach der Terrasse / Vue du restaurant donnant sur la terrasse / View through the restaurant

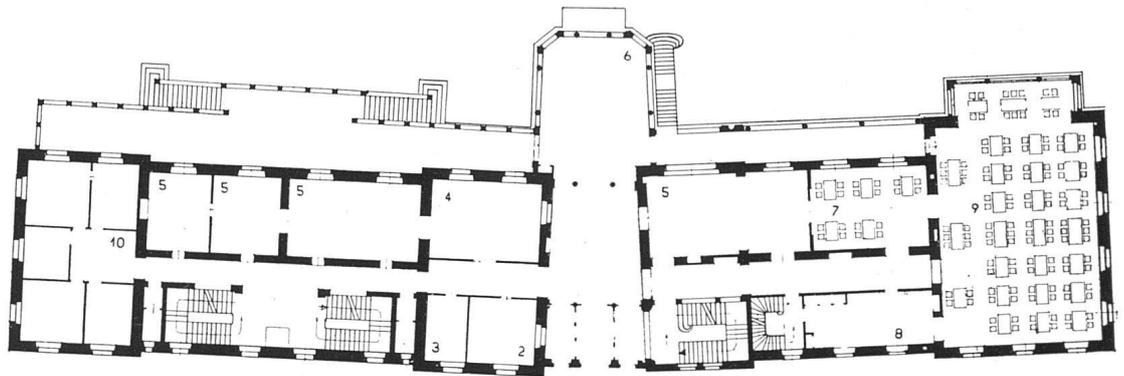
Erdgeschoß 1:500 vor dem Umbau / Le rez-de-chaussée avant la transformation / Ground floor before remodelling

| 1 Eingang | 3 Büro | 5 Salon | 7 Restaurant | 9 Speisesaal |
| 2 Réception | 4 Lesezimmer | 6 Rauchzimmer | 8 Office | 10 Wohnung des Direktors |

Das ursprüngliche Haus ist ein klassisches Beispiel der alten, heute absolut unzulänglichen Raumorganisation: die Eingangsverhältnisse waren eng (der Lift unübersichtlich 20 m vom Eingang gelegen). Die Küche lag, wie üblich, im Keller, und auch der Table-d'hôte-Speisesaal fehlte nicht.

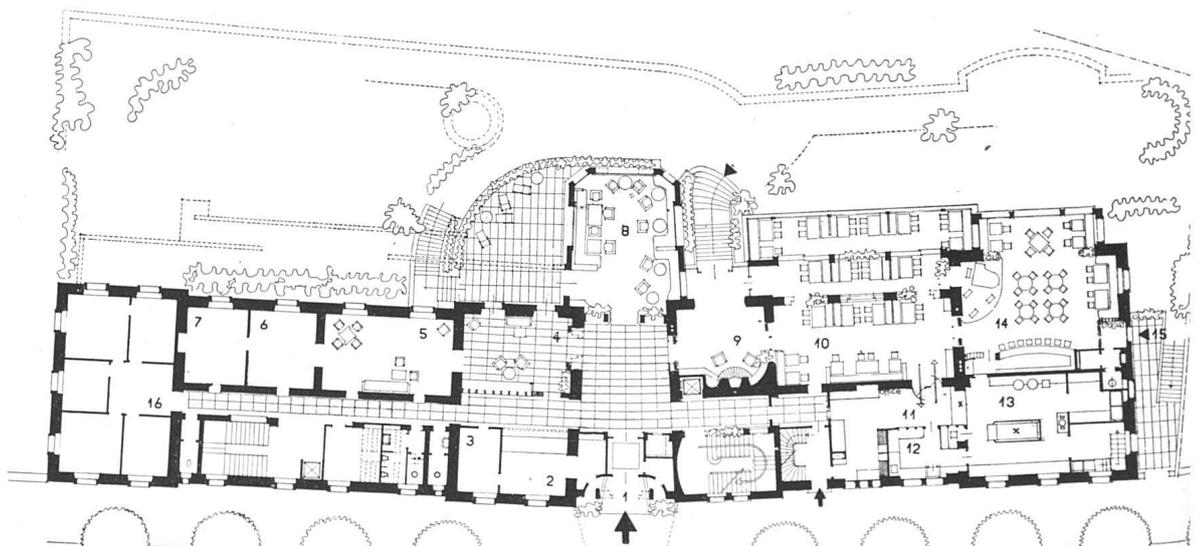
Erdgeschoß 1:500 nach dem Umbau / Le rez-de-chaussée après la transformation / Remodelled ground floor

| 1 Eingang | 5 Salon | 9 Rauchzimmer | 13 Küche |
| 2 Réception | 6 Schreibzimmer | 10 Speisesaal | 14 Grill-Restaurant |
| 3 Büro | 7 Bibliothek | 11 Office | 15 Eingang Grill-Restaurant |
| 4 Halle | 8 Veranda (Cosy corner) | 12 Pâtisserie | 16 Wohnung des Direktors |

Der Haupteingang zwischen dem alten und dem neuen Gebäudeteil wurde in der Achse belassen. Äußerst geschickt ist die offene kreuzförmige Raumerweiterung der Eingangshalle in den alten Mauern vorgenommen. Durch das ur-

sprüngliche, überdimensionierte Fumoir, das in eine intime Halle, den «Cosy corner» verwandelt wurde, erblickt der eintretende Gast den Genfersee. Seitlich ist die Halle durch das neue kleine Fumoir mit offenem Kamin und einem kleinen Salon erweitert. Auf diskrete Art haben es die Architekten verstanden, dem Lieblingswunsche des Hoteliers nach einem großen, axialen Durchblick Rechnung zu tragen. Die Durchgangsöffnungen der einzelnen Räume sind nicht ausgerichtet und durch bunte Vorhänge teilweise geschlossen. Das allein genügt, um der offenen Raumfolge die dogmatische Axialität und Starrheit zu nehmen. Da die einzelnen Räume ihre eigene architektonische Note tragen, wird der Raumdurchblick sehr lebendig und überraschend. Der Speisesaal «suivant une formule panoramique» zeigt eine Art vertikal gestaffelter Speisewagenbestuhlung. Die Tische sind separiert und haben freien Ausblick auf den Genfersee. Der alte Speisesaal wurde unterteilt; auf der Straßenseite wurden die neue Küche und auf der Seeseite ein Grillrestaurant eingebaut, das, weil auch von Passanten benützt, einen separaten Eingang besitzt. Das kleine Dancing ist von den übrigen Gemeinschaftsräumen angemessen distanziert. Leider ist es schwer, die Vielfalt der offenen Raumbeziehungen, die ein besonders positives Charakteristikum dieses Hotels sind, photographisch wiederzugeben.
