# Sanierung des Stadtzentrums von Burslem, England : Architekt Prof. Misha Black, London

## Sanierung des Stadtzentrums von Burslem, England

Architekt: Prof. Misha Black, London

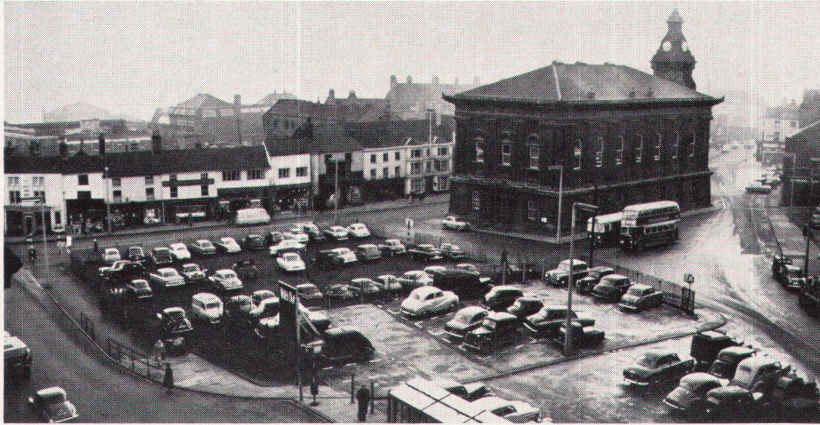
1  
Das Stadtzentrum vor der Sanierung  
Le centre de la ville avant l'assainissement  
Town center before reorganisation

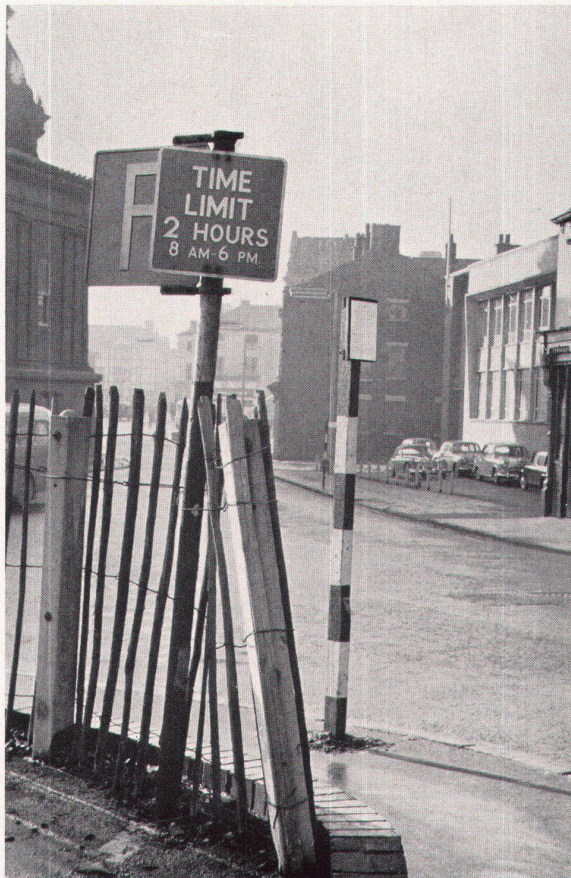
2  
Detail einer Straßenecke vor der Sanierung  
Détail d'une rue avant l'assainissement  
Street-corner detail before reorganisation

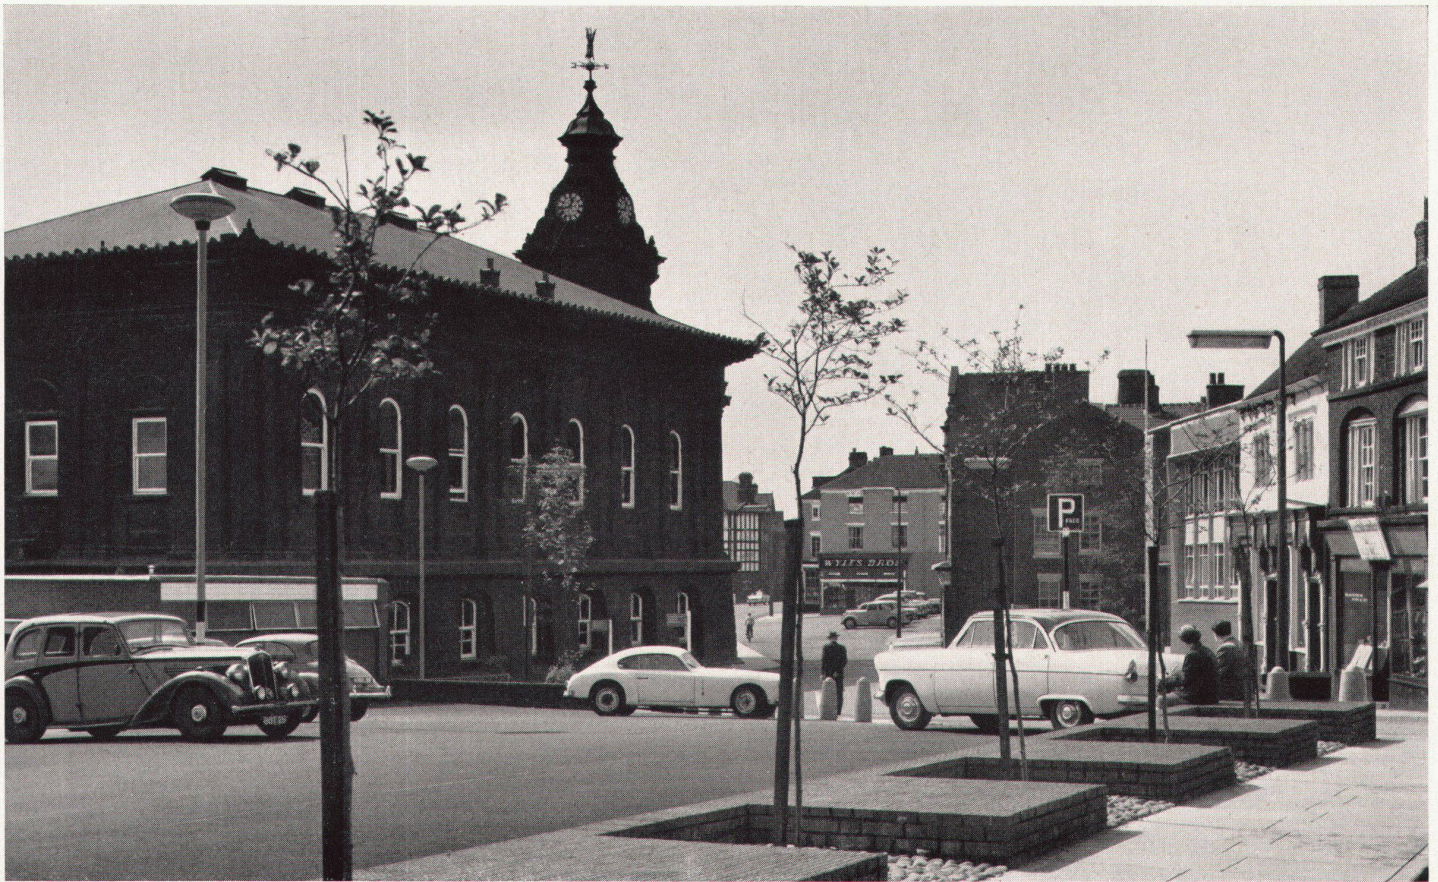
3  
Das Stadtzentrum nach der Sanierung mit neuer Platzgestaltung  
Le centre de la ville, après l'assainissement et l'aménagement de la nouvelle place  
Town center after reorganisation with redesigned square

Das Kernproblem bestand darin, für Burslem wieder einen deutlich als solchen in Erscheinung tretenden Mittelpunkt zu schaffen, wofür ein in schlechtem Zustand befindlicher dreieckiger Platz in der Mitte der Stadt verwendet werden sollte. Hieraus ergab sich die zweifache Aufgabe: einmal die Planung für das unbebaute Gelände mit Grünanlagen, Parkplatz und Bedürfnisanstalten, und zum andern die Restaurierung der umliegenden Gebäude.

Die Alte Stadthalle sollte auf eine Basis gestellt werden, die sie vor der Stauung des Verkehrs schützte. Dies setzte voraus, daß ein Straßenstück auf der Ostseite der Stadthalle für den Verkehr gesperrt wurde, was eine völlig neue Führung der das Zentrum berührenden Buslinien und neue Linien für Trottoirs und Randsteine erforderte.

Um das ungleich abfallende Gelände des Platzes auszunutzen, sollte der Aushub der südlichen Hälfte als Gartenanlage an der Längsachse der alten Stadthalle erfolgen und die nördliche Hälfte als Parkplatz ausgebaut werden. Zwischen diesen beiden Ebenen wurde eine Stützmauer errichtet, die dann einerseits als eine Art Abschrankung gegen den Parkplatz und andererseits als natürlicher Schutz der nach Süden blickenden

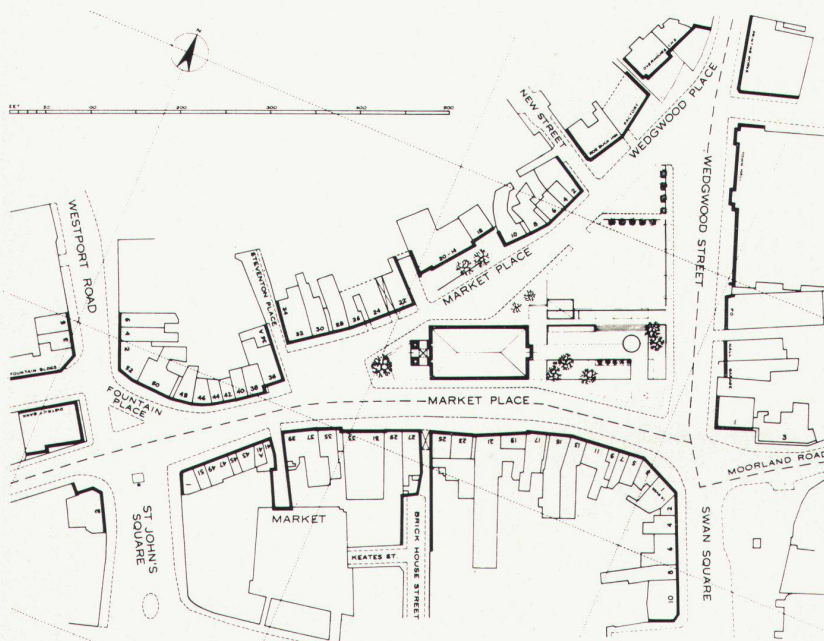
4  
Der Sanierungsplan  
Plan d'assainissement  
Reorganisation plan

überdachten Sitzbänke fungierte. Die Mauer dient drei neuen Busremisen als Hintergrund, indem sie rechtwinklig zu der Spitze des Parkplatzes eine Erweiterung erfuhr.

Auf dem Gartenareal wurden zwei erhöhte rechteckige Rasenflächen im rechten Winkel zueinander angelegt. Ferner wurde ein trommelförmiger Bau aus Ziegelsteinen – fünf Meter im Durchmesser – mit abnehmbarer Leinwandüberdachung für eine Musikkapelle errichtet und eine fünfzehn Meter hohe Fahnenstange an der untersten Ecke. Der verbleibende Raum wurde mit vorfabrizierten Betonplatten und, dazu kontrastierend, mit einem der örtlichen Tradition entsprechenden, heute wenig gebräuchlichen Steinpflaster belegt.

Ahorn- und Platanenbäume, alle halb ausgewachsen und 7 bis 8 Meter hoch, wurden auf den Rasenflächen zusammen mit Weißdorngebüsch eingepflanzt; weiter sind große Beete und eigens entworfene Kübel zur Bepflanzung vorhanden. Das Mittelareal wird durch Pfähle von dem angrenzenden Straßenpflaster getrennt, und zu der neuen Ausrüstung gehören noch Sitzgelegenheiten und Abfallkörbe, die ebenfalls nach besonderen Entwürfen hergestellt wurden, sowie Lampenpfosten und Sicherheitsgeländer für die Fußgänger. Die schon vorhandenen Lichtsäulen wurden dunkelgrau und die Lampen hellgrau gestrichen; drei wurden an neuer Stelle errichtet, und eine, deren Licht eine an einem benachbarten Gebäude angebrachte Lampe ersetzt, wurde entfernt. Ferner wurden zwei Straßenschilder und eine Telefonkabine neu aufgestellt und neue Schilder für die Alte Stadthalle angebracht. Eine Erinnerungstafel aus Granit für Arnold Bennett wurde in die Stützmauer bei den Sitzbänken eingelassen.

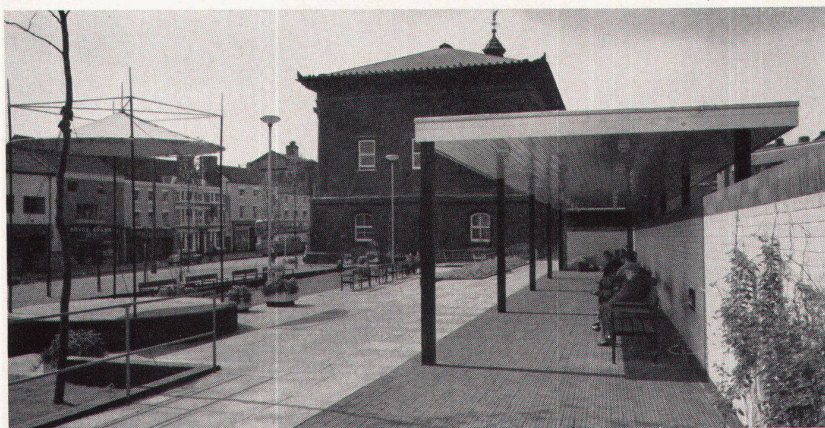
5  
Ruheplatz mit Musikpavillon und gedeckter Wartehalle  
Bancs publics, pavillon de musique et hall d'attente  
Benches, orchestra pavilion and sheltered bus stop

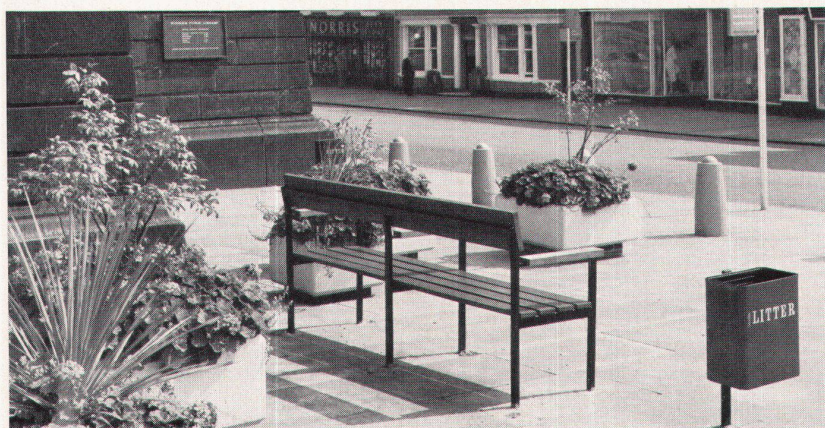
6  
Detail eines Sitzplatzes mit neugestalteten Elementen für Bank, Blumenkübel und Abfallkorb  
Disposition des bancs, corbeilles de fleurs et paniers à ordures composés de nouveaux éléments  
Detail showing bench, flowerpot and waste basket with new elements

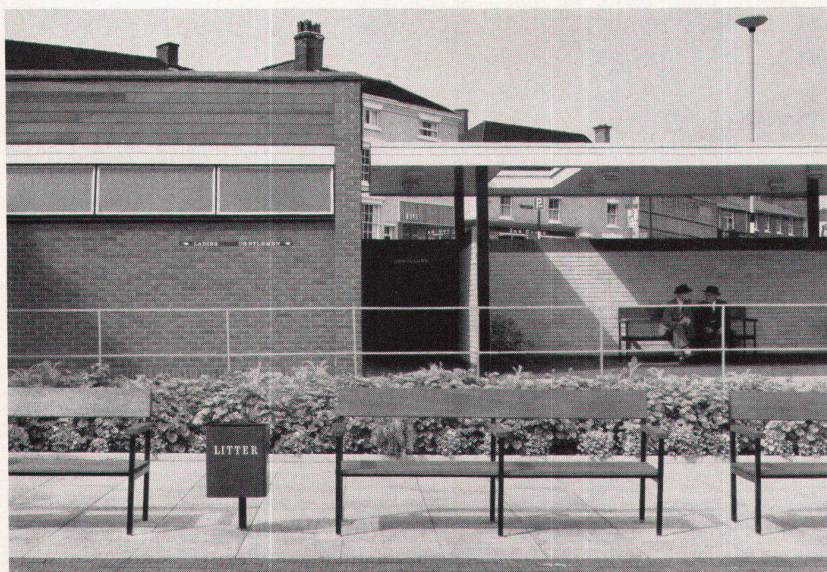
7  
Wartehalle und neues WC-Gebäude  
Halle d'attente et WC publics  
Bus stop and new lavatory

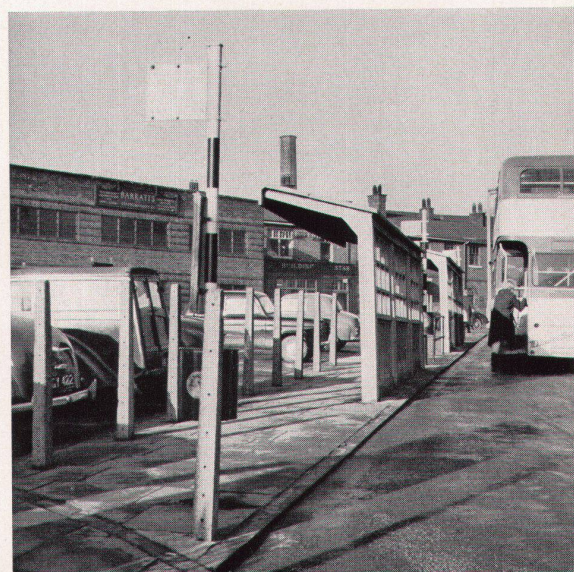
8  
Gleiche Ansicht vor der Sanierung  
La même zone avant l'assainissement  
Former aspect before reorganisation
