Das restaurierte Münster zu Allerheiligen in Schaffhausen

Die Architektur

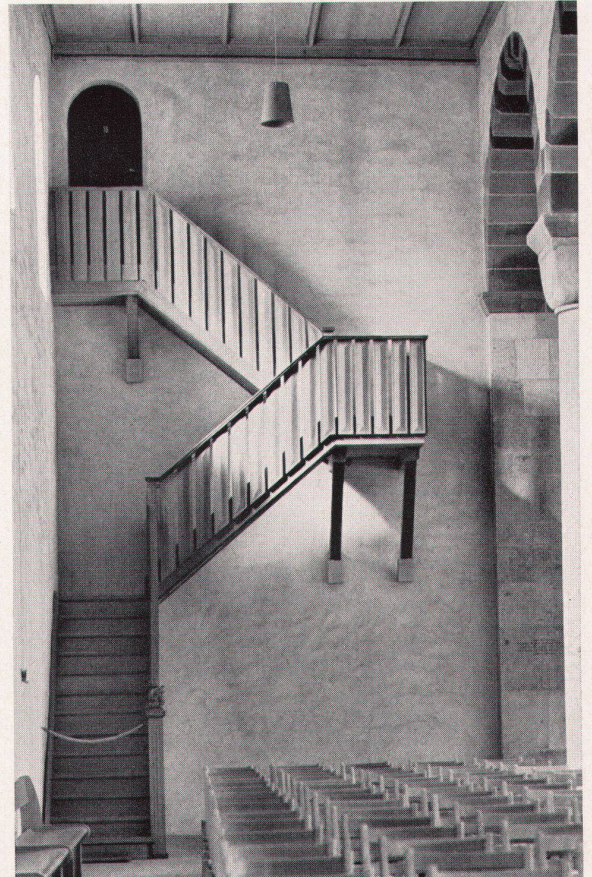
9
Treppe zur Empore im südlichen Seitenschiff
Escalier conduisant à la tribune (bas-côté nord)
Stair to gallery in south aisle

fang des nördlichen Seitenportals oder der Aufgang zur Orgelempore, die man sich leicht und unauffällig vorstellen könnte, erhalten dadurch eine Gewichtigkeit, die ihnen nicht zukommt. Der eichene Kasten der fahrbaren Chororgel wurde verschönert durch einen geschnitzten Spruch, durch Ähren und Rebenranken, Neobarock in einer Kirche, die den asketischen Hirsauer Baugedanken so rein ausdrückt wie kaum eine andere! Die Orgel an der Westwand mit den ausgeprägten Kastenformen über den Orgelpfeifen, mit dem reichen Holzwerk der Emporenbrüstung erscheint optisch als zu schwer für die beiden hölzernen Streben, die zudem noch beschnitzt sind wie Bestandteile einer riesigen Schwarzwälderuhr. Die Orgelpfeifen offen aufzustellen, war wohl aus akustischen Gründen nicht möglich; man bedauert es, könnte sich aber denken, daß man für die Kasten eine leichter wirkende Lösung hätte finden können. Hätte man nicht, von der Sprache des Raumes ausgehend, für die Holzdecke auf die einfachsten Formen kommen müssen: vierkantige Balken und Bretter? Das Kantige wurde auch hier gemildert durch gepflegte Randleisten. So erhält man den Eindruck einer gediegenen Schreinerarbeit, wie einem überhaupt immer wieder das Wort «gediegen» in den Sinn kommt oder «warm», «wohnlich»; die strenge Hoheit des Raumes wird abgeschwächt und abgebogen in Richtung auf die «gute Stube», man wird an die Qualität renovierter Landgasthöfe erinnert. Das Hervorheben des Handwerklichen und Bodenständigen wirkt aber peinlich, wenn die dicke Holzplatte des Abendmahlstisches sich beim Bepochen als hohl erweist oder wenn man merkt, daß die Holzschnitzereien an den Emporenstreben einen Eisenträger tarnen. Dabei wären gerade viele Gegenstände aus unsrer Zeit in ihrer Strenge, ihrer sachlichen Klarheit, in der sauberen Konsequenz, mit der die Formen ineinandergefügt sind, der schlichten Sprache des Baues näher als diese Anpassungen.
