Kinderheim in Miraflores de la Sierra : 1958/59. Architekten José Antonio Corrales, Ramón Vázquez Molezún, Alejandro de la Sota, Madrid

Zeitschrift: **Das Werk : Architektur und Kunst = L'oeuvre : architecture et art**

Kinderheim in Miraflores de la Sierra

1958/59. Architekten: José Antonio Corrales, Ramón Vázquez Molezún, Alejandro de la Sota, Madrid

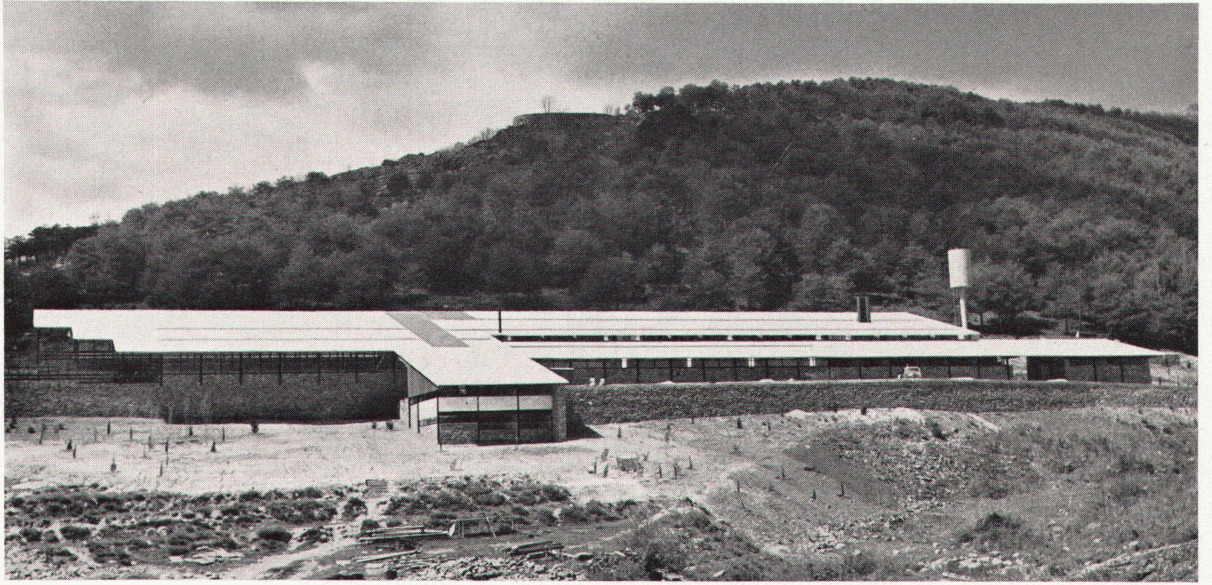
2
Gesamtansicht von Nordwesten
Vue générale prise du nord-ouest
Assembly view from the northeast

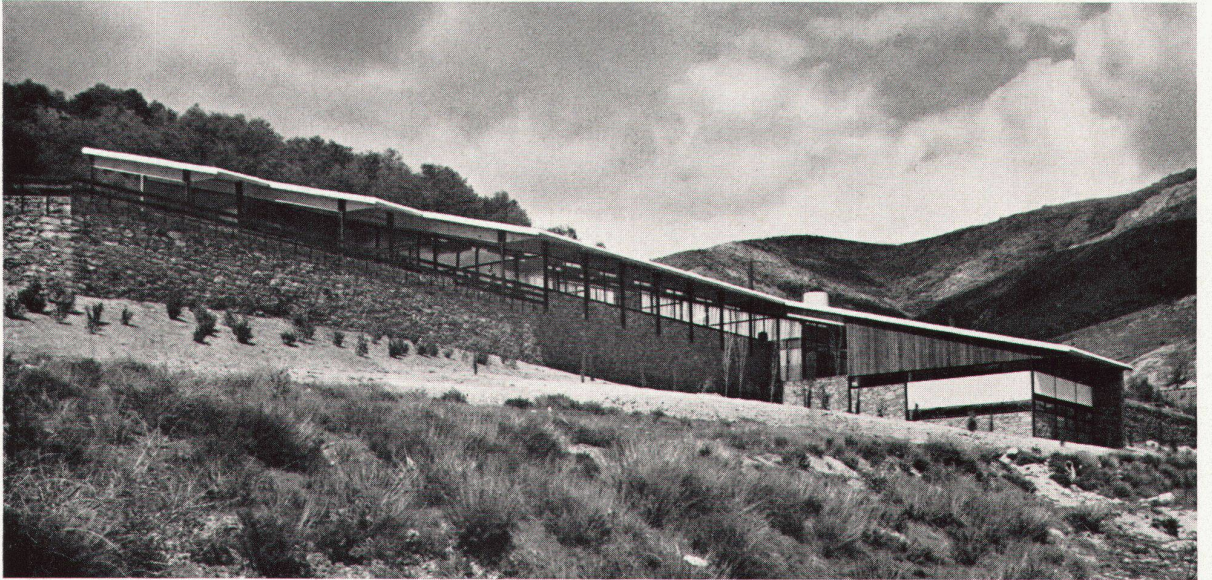
3
Ansicht von Norden
Vue prise du nord
View from the north

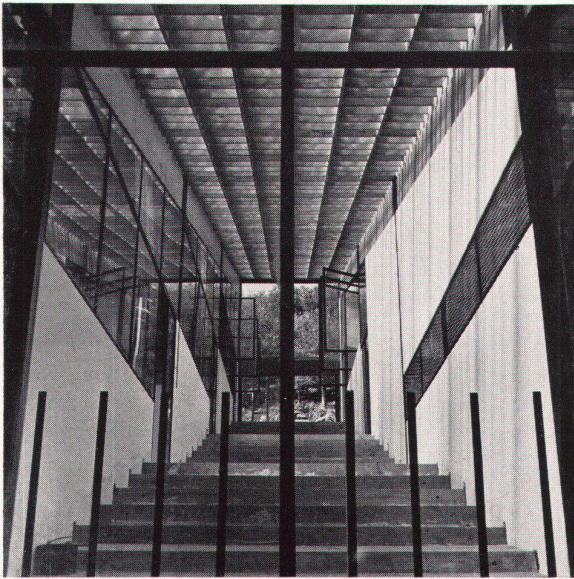
6
Treppe
Escaliers
Stairs
