Kantine der Viscose Emmenbrücke : 1959-1961, Architekt August Boyer SIA, Luzern

Zeitschrift: **Das Werk : Architektur und Kunst = L'oeuvre : architecture et art**

Heft 5: **Kantinen**

1959–1961. Architekt: August Boyer SIA, Luzern

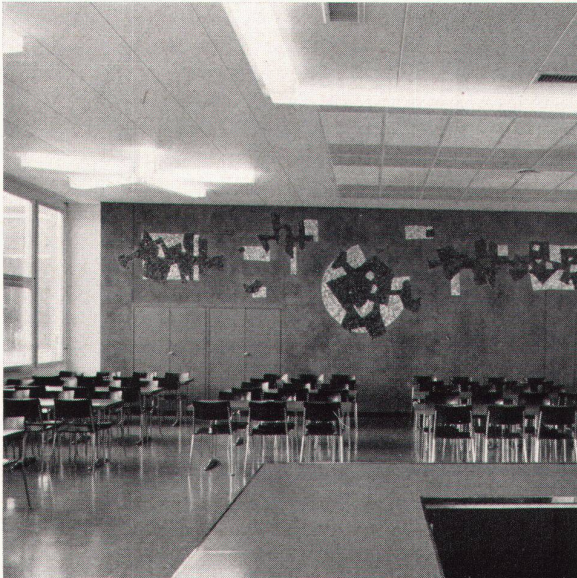
2

Großer Eßraum. Mosaik von Paul Stöckli, Stans
Grand réfectoire
Large dining-room

Im Erdgeschoß auf der Fabrikseite lädt der Eingang zum großen Eßsaal für etwa 300 Personen ein. Zwei Selbstbedienungsbuffets von je 15 m Länge liegen zentral. Die Abschlusswand trägt ein großes Mosaik von Kunstmaler Paul Stöckli, Stans, der als Preisträger aus einem engern Wettbewerb unter fünf Künstlern hervorgegangen ist. In der Vorhalle hat der Luzerner Künstler Edy Renggli ein Glasbetonfenster «Aufschwung» geschaffen.
