Grenzsanitätsgebäude in Chiasso : 1962, Architekten : Peter und Heidi Wenger BSA/SIA, Brig

Zeitschrift: **Das Werk : Architektur und Kunst = L'oeuvre : architecture et art**

Band (Jahr): **50 (1963)**

Heft 11: **Bauten des Bundes**

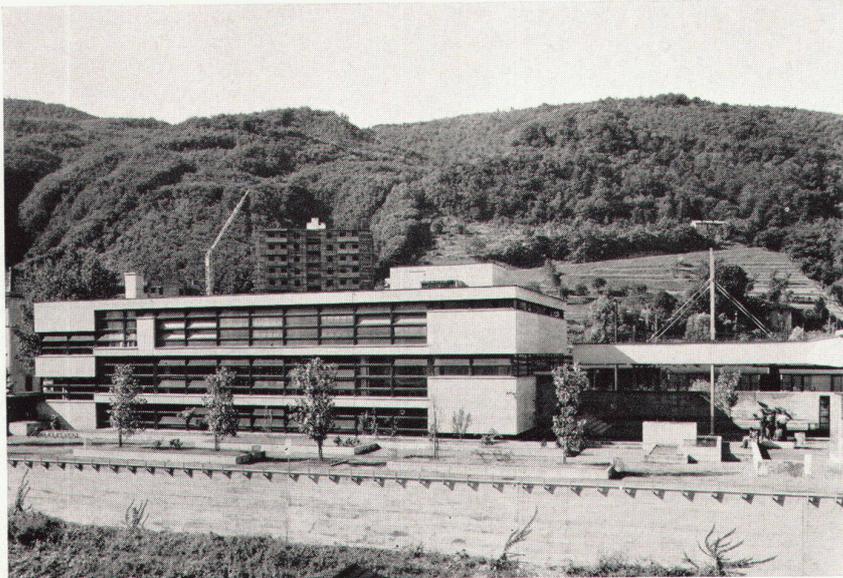
1
Ansicht von Nordosten
Vue prise du nord-est
View from the northeast

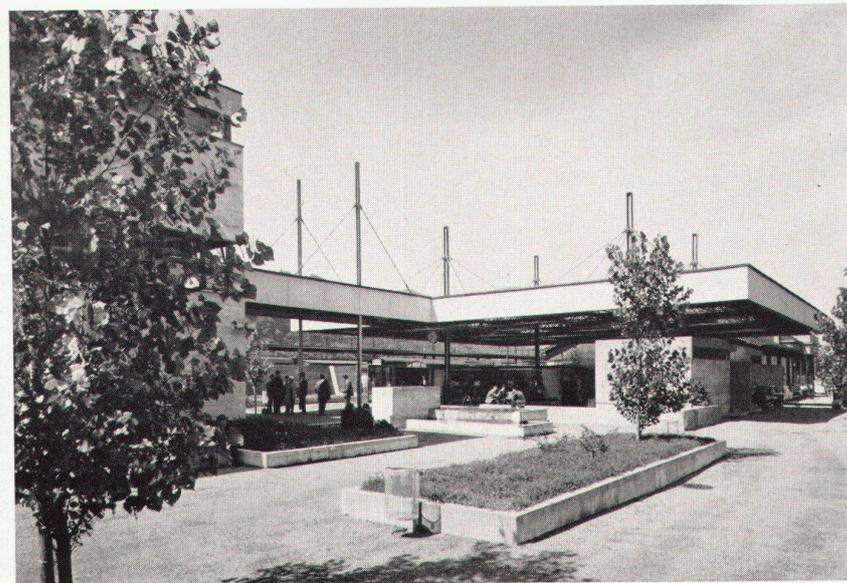
2
Hofüberdachung
Cour couverte
Sheltered yard

Unter dem großen, an vier Masten aufgehängten Dach entwickelt sich der Raum zunächst in der Horizontalen. Die Wände als Leitmittel reichen nur über Kopfhöhe. Sie schirmen verschiedene Teile des großen Raumes für bestimmte Zwecke ab: Kiosk, Billettausgabe, Geldwechsel, Kofferlager usw. Zwischen der offenen Halle und um das Hauptgebäude weitet sich das ganze zur Verfügung stehende Terrain zum offenen Warteraum, teils gedeckt, teils nicht. Die Rasenflächen sind auf Sitzhöhe, so daß alle Einfassungen zu Bänken werden. Ein Brunnen belebt das Ganze und spendet Trinkwasser.

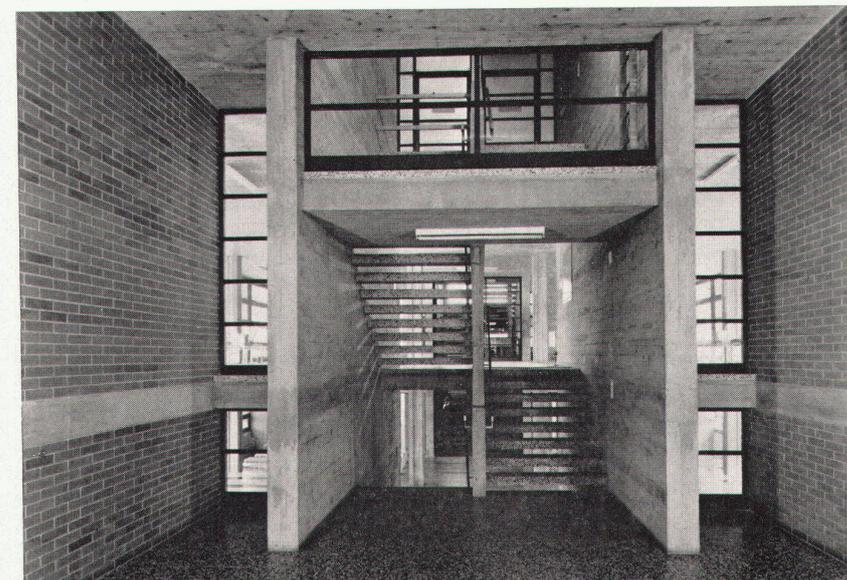
3
Treppenhaus
Escaliers
Staircase

Trotz der Dreigeschossigkeit ist das Gebäude innen sehr durchsichtig: die verglasten Treppenabschlüsse zeigen immer, wo es weitergeht; das Personal hat eine gute Übersicht. Über allem steht eine weitmaschige Konstruktion von Betonsäulen und -decken; nur die Wände der Treppenhäuser und Toilettenanlagen sind fest. Die Fassaden sind so eingeteilt, daß nötigenfalls auf allen Achsen Zwischenwände stehen könnten. Trotz der straffen innern Organisation ist der Gebrauch des Hauses nicht für alle Zeiten festgelegt.

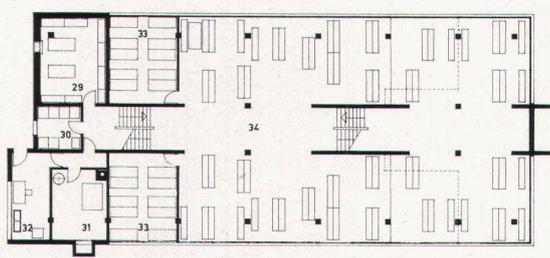
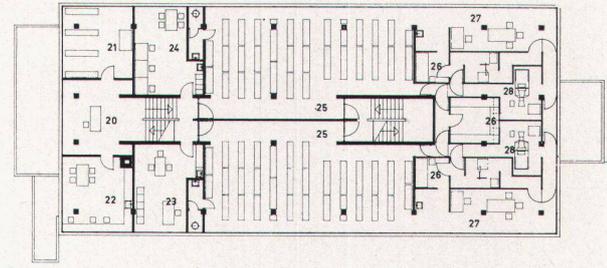
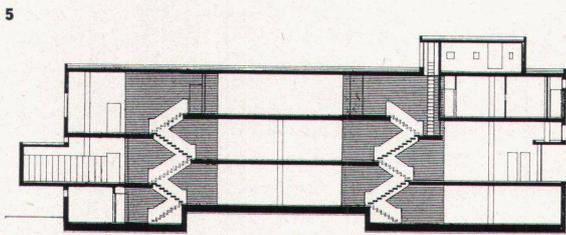
- 1 Wartsaal
- 2 Sekretariat
- 3 Personalaufenthalt
- 4 Personalgarderobe
- 5 Halle/Personalgarde-
robe
- 6 Diensteingang
- 7 Eingangshalle
- 8 Dusche
- 9 WC Frauen
- 10 Putzraum
- 11 WC Männer
- 12 Haupteingang
- 13 Kiosk
- 14 Geldwechsel
- 15 Billettschalter
- 16 Handgepäckabgabe
- 17 Handgepäckannahme
- 18 TF
- 19 Autounterstand
- 20 Paßkontrolle
- 21 Warteraum
- 22 Labor
- 23 Chefarzt
- 24 Ärzte/Mikrophoto-
befund
- 25 Auskleideraum
- 26 Dunkelkammer
- 27 Blutentnahme
- 28 Mikrophoto,
Radioskopie
- 29 Depot Luftschutz
- 30 Archiv
- 31 Heizung
- 32 Waschküche
- 33 Schlafraum
- 34 Warteraum

4, 5, 6
Grundrisse Erdgeschoß, Untergeschoß, Obergeschoß 1 : 500
Plans rez-de-chaussée, sous-sol, étage
Plans of groundfloor, basement floor, upper floor

Im Untersuchungsgebäude entwickelt sich der Raum dann in der Vertikalen. Durch die Verschiebung der Stockwerke kommen die Wartsäle zwischen die zwei Treppenhäuser auf die Hauptgeschosse zu liegen, während die kleinen Untersuchungs- und Personalräume in den Zwischengeschossen untergebracht sind: dort, wo sie dem organisatorischen Kreislauf gemäß gebraucht werden.

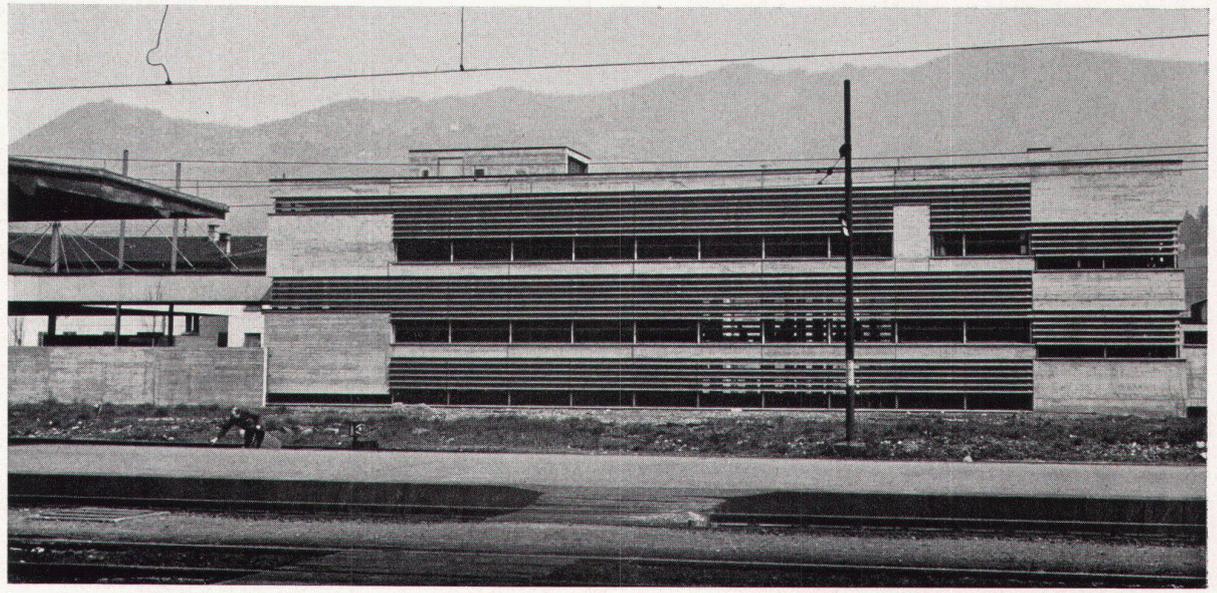
8
Ansicht von Südwesten
Vue prise du sud-ouest
View from the southwest
