# Bauchronik

## Umbau und Renovation des Rathauses Winterthur

Architekten: Hochbauamt Winterthur, K. Keller BSA/SIA, Stadtbaumeister; Mitarbeiter: P. Jucker  
1968–1970

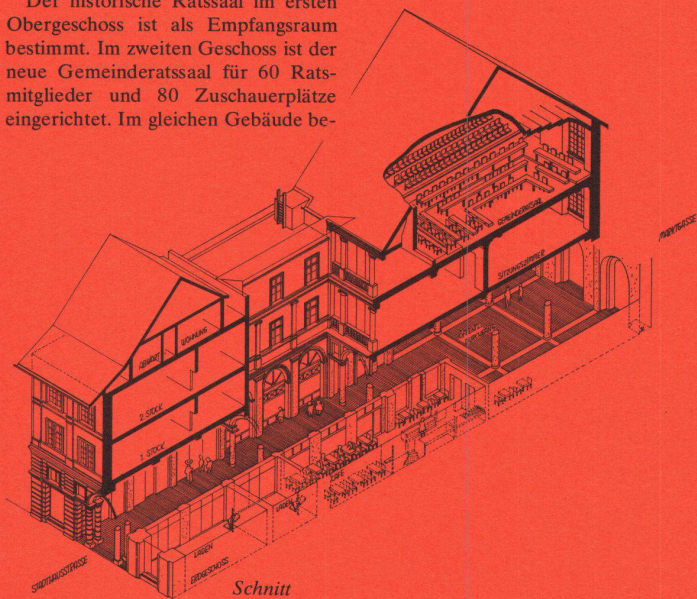
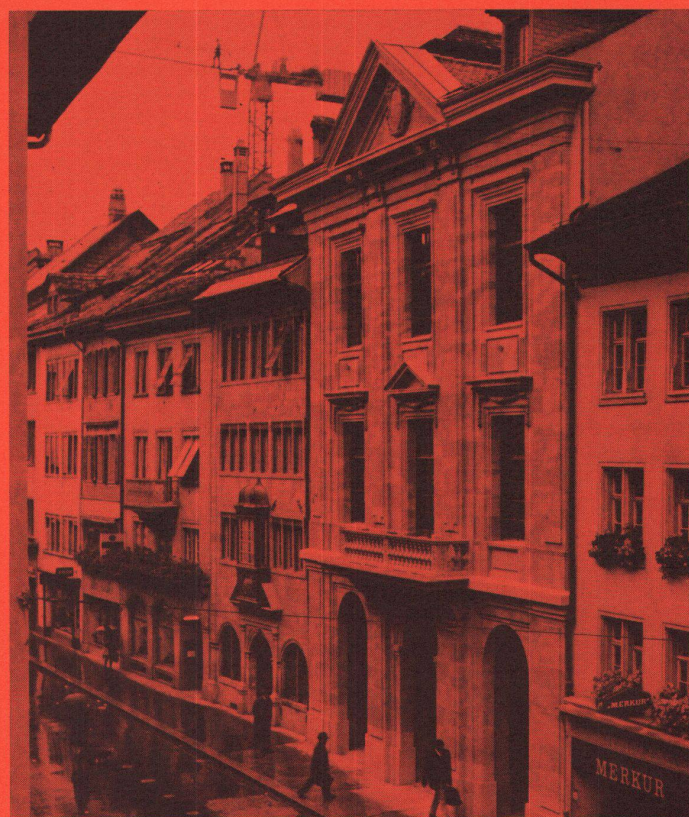
Renovierte Fassade an der Markt-gasse

Die bestehenden Gebäudeteile und Konstruktionselemente wurden weitgehend beibehalten. Aufgrund grosser Spannweiten mussten die alten Holzdecken verstärkt werden. Die Intervention der Restaurierung betraf vor allem Gebäudeteile aus Naturstein, Stuckdecken und die Malereien, welche aus dem 14. bis 19. Jahrhundert stammen.

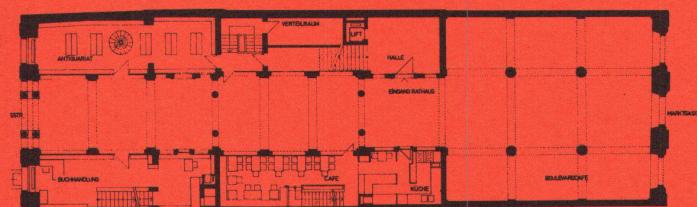
Grundriss Erdgeschoss mit Passage

Die offene Halle zur Markt-gasse ist für Ausstellungen und andere öffentliche Aktivitäten vorgesehen. In der restaurierten Passage von 1873 befinden sich ein Café, eine Buchhandlung und eine Kunstgalerie.
