Katholische Kirche in Konstanz-Litzelstetten : Architekt Herbert Schaudt

Heft 10: **Bauen mit Holz**

Architekt: Herbert Schaudt, Konstanz
1978

Katholische Kirche in Konstanz-Litzelstetten

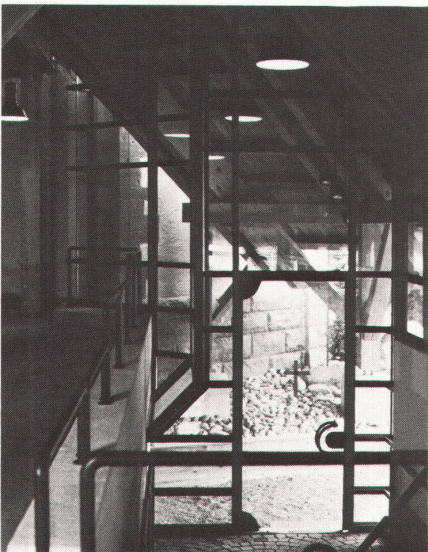
2 Blick vom Kirchenraum zum unteren Eingang / Vue de l'espace intérieur vers l'entrée inférieure / View church interior toward the lower entrance
