**Zeitschrift:** Werk, Bauen + Wohnen  
**Herausgeber:** Bund Schweizer Architekten  
**Band:** 68 (1981)  
**Heft:** 3: Architektur und Denkmalpflege

Ulrike und Werner Jehle-Schulte  
Strathaus

# Kommentar zur Renovation der Barfüsserkirche in Basel

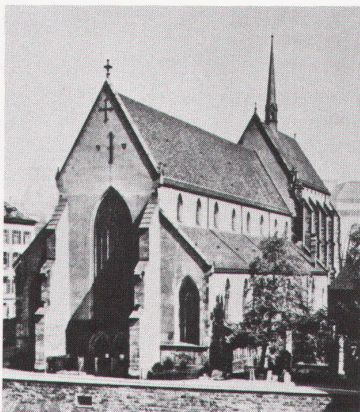
1

<sup>1</sup> Die Barfüsserkirche in Basel, Zustand 1940, Ansicht von Süd-Westen.

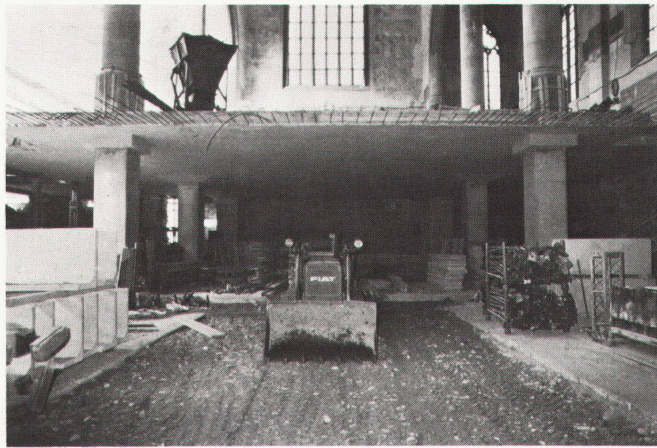
13 ... wird die Decke eingezogen.
