Werkhöfe

Zeitschrift: **Werk, Bauen + Wohnen**

Werkhof in Ilanz, GR

Werkhof in Davos, GR

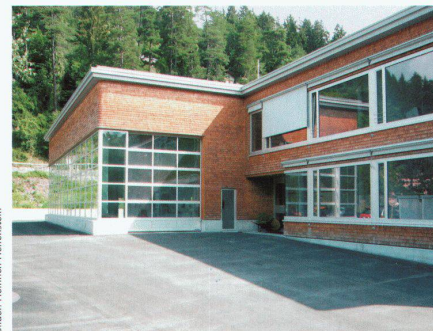
Werkhof Ilanz

Die verkehrsgünstige Lage des Baus der Albertin : Zoanni Architekten im Industriegebiet an der Landstrasse ist typisch. Eine sehr lange, fast geschlossene Front, deren Horizontalität mit profiliertem Betonsockel und Kranzgesims unterstrichen wird, hilft mit, den die Strassenseite abschliessenden, offeneren Zugangsbereich zu artikulieren, wo mit Verwaltungstrakt und Fahrzeugprüfung ein einladender Vorplatz geschaffen wird. Dieser steht dem Bau gut an, gibt es doch mit den Fahrzeug- und Führerprüfungen und den einquartierten Verwaltungsabteilungen einen gewissen Publikumsverkehr. Allerdings liegt dieser Hauptzugang überraschenderweise von der Zufahrt abgewandt. Das ist der Preis einer geschickten Nutzung der bestehenden Geländeablenkung zugunsten eines geschützten Arbeitshofes und einer Verzahnung von Terrain und Querflügel.

Die Verschindelung der Fassaden, Folge des Wunsches seitens der Bauherrschaft nach der Verwendung von einheimischem Holz, hilft mit, dem Bau ein besonderes Gepräge zu verleihen. So vertraut die Bauweise an sich auch ist, so ist sie in diesem Umfeld und vor allem in diesem Massstab doch ungewohnt. Sie erinnert dabei an alpine Architekturen der Moderne, etwa an das abgebrannte Eisbahnhaus in Davos von Rudolf Gaberel. Die kleinteilige, fast weich wirkende Bekleidung mit ihren sanft gerundeten Ecken hilft, die Baukörper zu verschmelzen.

Ungewohnt ist die Ausbildung der Fenster mit einem nicht in die Schindelhaut eingearbeiteten, sondern aufgesetzten Sonnenschutz. Von aussen gesehen wird damit die Horizontalität betont und eine den grossen Massstab der Baukörper ergänzende Feingliedrigkeit und Kleinteiligkeit eingeführt. Aus der Sicht von innen wird die Untersicht in den Storenbereich ausgeblendet. Mit ihren sturzlosen, aussen angeschlagenen Fenstern, den niedrigen Brüstungen und den vor dem Glas stehenden, schlanken Betonsäulchen wirken die Büros ungewohnt grosszügig.

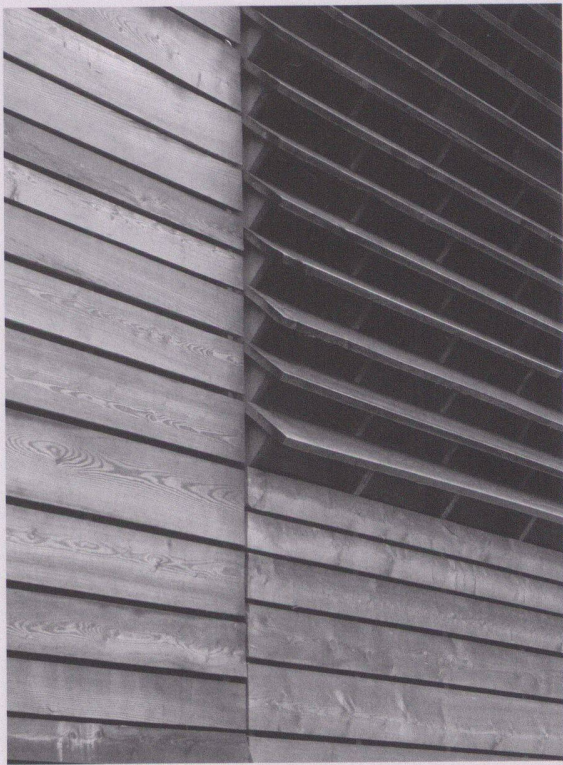
Detail Fassade

Die Tragstruktur ist ein Skelett-/Schottenbau mit vorgespannten Betonplatten und Betonstützen. Die grosse Auskragung zur Talstrasse hin wird durch Betonscheiben bewerkstelligt, welche zwischen Boden- und Deckenplatte eingespannt als Überzüge wirken. Die Aussenwände und Trennwände bestehen aus vorfabrizierten, geschosshohen, isolierten Holzplatten-Elementen. Eine hinterlüftete Verkleidung aus horizontalen Holzbrettern bildet den äusseren Wetterschutz. Die verschiedenen breiten Bretter der parallel aufgesägten Baumstämme sind nach der Reihenfolge des Schnitts montiert. Analog zu den Fassaden besteht das Dach aus einer hinterlüfteten Konstruktion aus Holz, Isolation und Beton – ein «Davoser Dach». Die Fenster sind in der Regel bündig in die Verkleidung gesetzt. Bei jenen Fenstern, die keine Einsicht gewähren sollen, dienen aufgeklappte Verkleidungsbretter als fixe Lamellen. Die sich nach

aussen öffnenden, verglasten Stahlflügeltore der Einstellhallen werden durch die Gebäudeauskragungen überdeckt und somit vor Schnee geschützt. Feuerverzinkte Bleche verkleiden die Untersichten der Auskragungen und reflektieren diffus Licht in die zurückversetzten Arbeitsräume.
