# Gebäude und Gebilde : Golf Club Sempachersee in Hildisrieden von Smolenicky & Partner

# Gebäude und Gebilde

## Golf Club Sempachersee in Hildisrieden von Smolenicky & Partner

**Objekt:** Arealplanung Golfanlage, Neubau Clubhaus, Neubau Werkhof, Umbau Empfangsgebäude

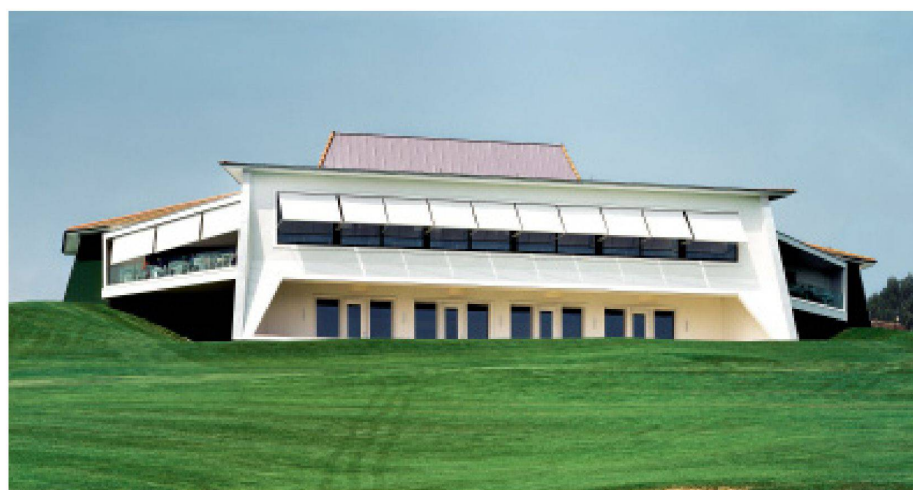
Clubhaus, Fassadenabwicklung

Die im Inneren vorhandenen Raumgruppen fügen sich im Äusseren zu einer vielseitigen Collage mit unterschiedlichen Gesichtern. Beim Umwandern des Komplexes meint man an mehreren Häusern vorbeizukommen. Aus dem Dach heruntergezogene Schildwände markieren die Schnittkanten dieser riesigen Collage und verstärken den Effekt der Fragmentierung.

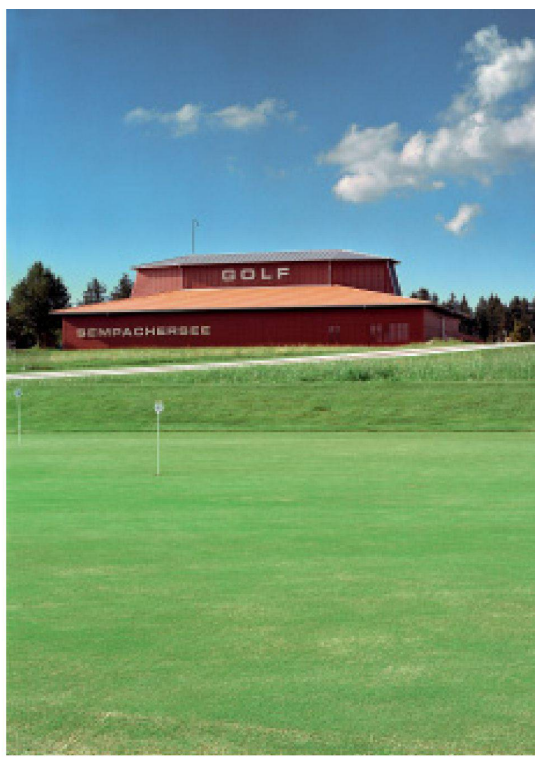
- 1 Werkhof
- 2 Clubhaus
- 3 Empfangsgebäude

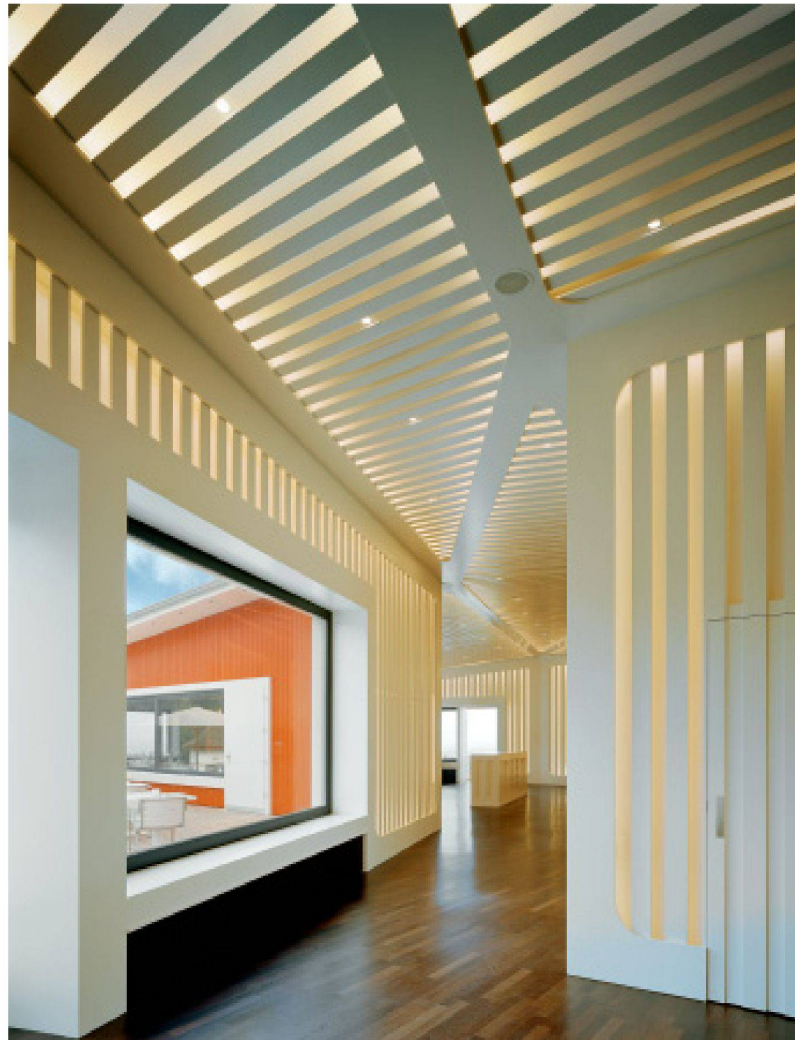
Oben: Bar Memberbereich, Blick zum Eingang

Im Inneren wird man von einer pavillonartigen Strandarchitektur empfangen, die eine exklusive Atmosphäre von Freizeit verströmt. Die Innenräume dominiert eine raffinierte Holzlamellenstruktur, die überraschend einfach Schallschutz und indirekte Beleuchtung zusammenführt. Das Bild des Pavillons mit Freizeitcharakter trifft hier auf eine feierlich repräsentative Atmosphäre. Hans Hofmann hat beim Umbau des Kurhauses in Baden schon 1952 zu ähnlichen Mitteln gegriffen, um zwischen unterschiedlichen Teilen zu vermitteln. Weiss gestrichenes Holz begleitet durch das ganze Haus bis zu der irritierend roten, räumlichen Tapete des Member-Restaurants. Eine zweischalige, mit Blumenmustern perforierte Wand, die mit neuester Technik souverän die Erwartungshaltung einer eher konservativen Klientel bedient.

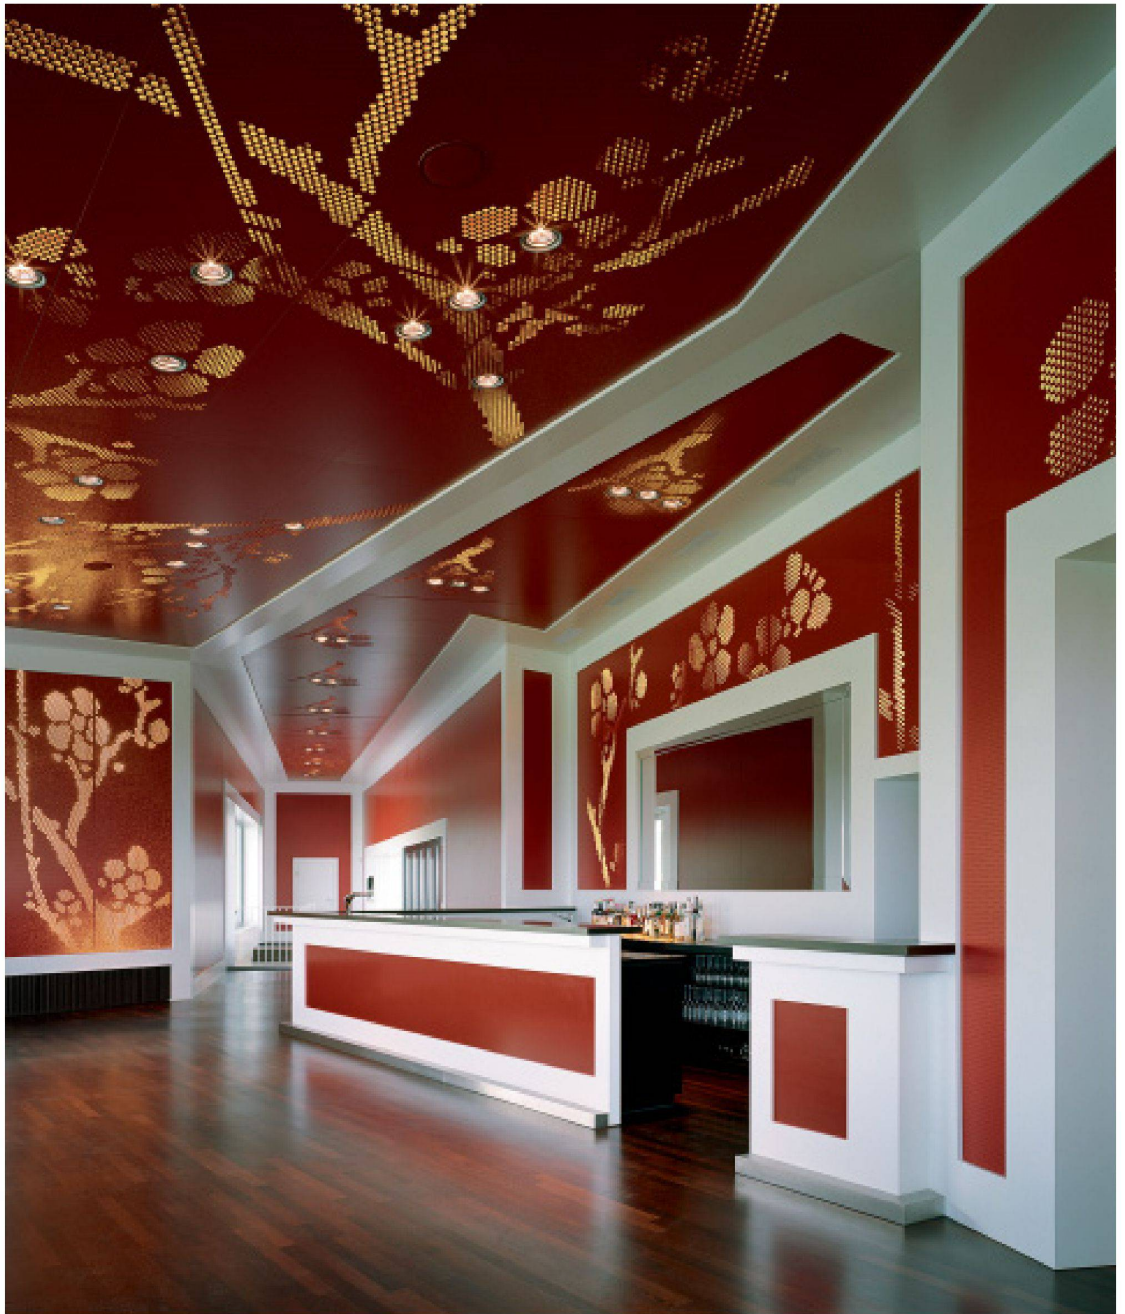
Eingangshalle Clubgebäude, Blick zum öffentlichen Restaurant
